# *Hacia vías* **URBANAS MAS** **SEGURAS**

Medidas correctivas de bajo costo  
aplicadas en ciudades chilenas

GOBIERNO DE CHILE  
CONASET

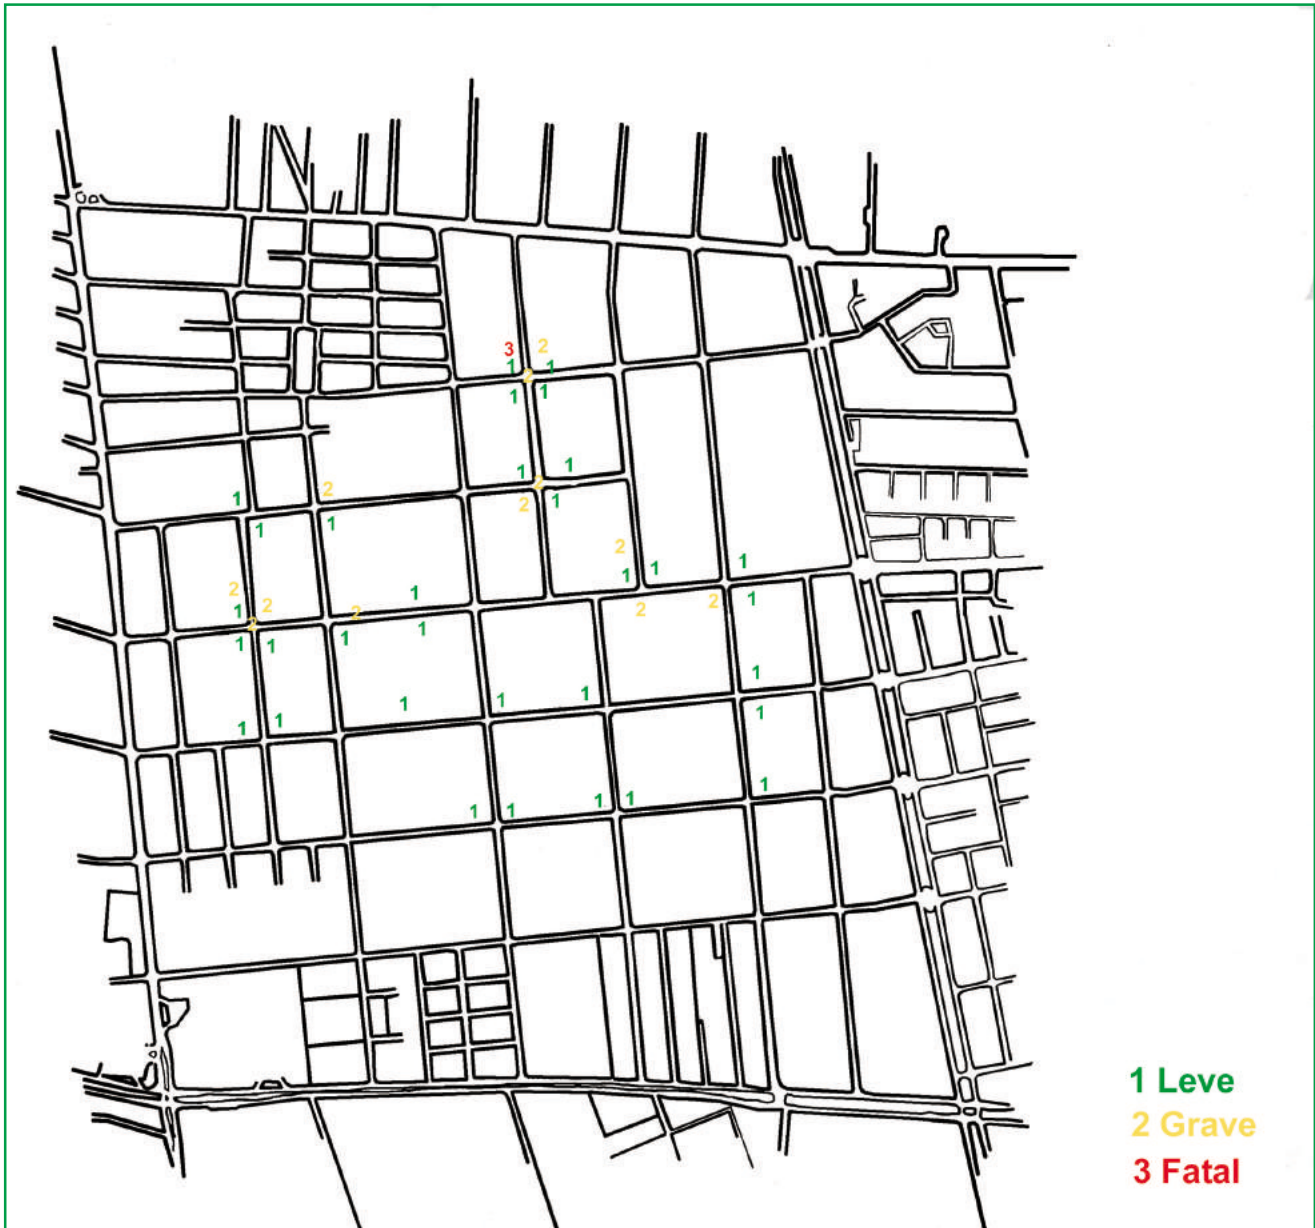
figura 1

propósitos de la posterior selección de sitios, los accidentes se registraron con su gravedad, indicando con número 3 los accidentes fatales; 2, los con lesiones graves; y 1, aquellos con lesiones leves. Nótese que son “accidentes” y no “accidentados”, y que el valor que se asignó a cada accidente corresponde al del lesionado más grave. Ejemplo del plano de focalización de accidentes, se muestra al final de esta sección en Figura 1.

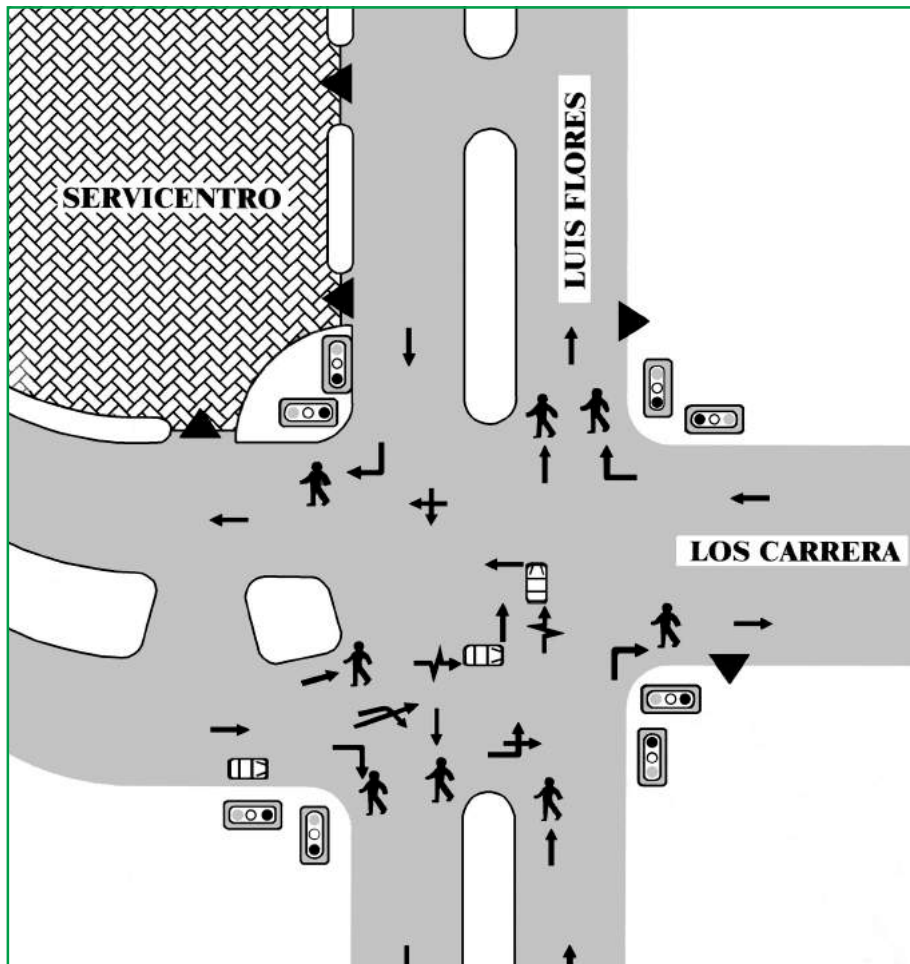
figura 2

i. **Diagrama de conflictos y levantamiento del sitio.** En donde debían mostrar todos los conflictos observados, entre vehículos y entre vehículos peatones, vehículos estacionados, dimensiones de la vía, sentidos de tránsito, elementos de control, señales y demarcaciones, cruces peatonales, usos de suelo circundantes, accesos, mobiliario urbano (árboles, kioscos, postes de alumbrado, etc.). Se muestra ejemplo al final de esta sección en Figura 2.

los elementos de control, las señales y demarcaciones, los cruces peatonales, los usos de suelo circundantes, los accesos, y el mobiliario urbano (árboles, kioscos, postes de alumbrado, etc.). Ver Figura 2 de Parte I, Introducción para ejemplo. Si no se cuenta con los planos base, se recomienda que personal especializado realice los levantamientos del terreno.

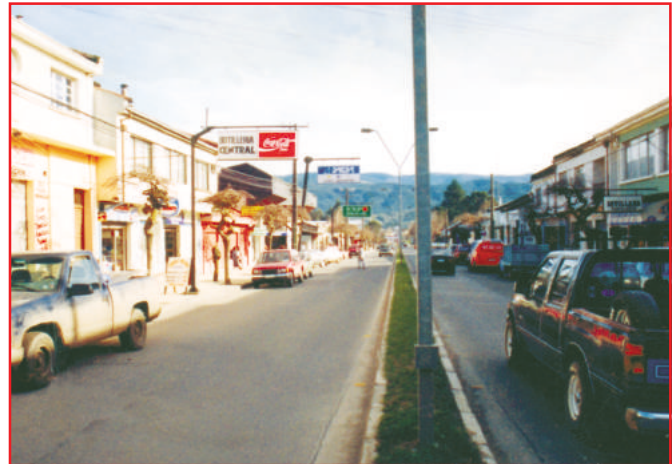
*Peatones tienden a cruzar en cualquier lugar a lo largo de este eje puesto que la mediana, que es muy angosta, incentiva este tipo de movimiento*

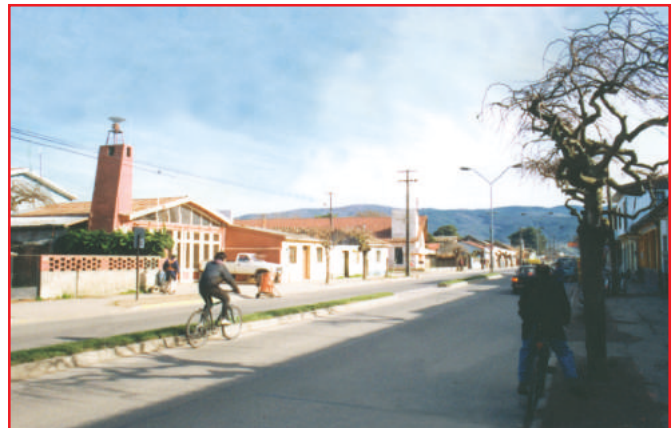
*Peatones tienden a cruzar en cualquier lugar incentivados por angosta mediana. Vehículos tienden a virar en "U" en apertura de mediana destinada sólo a Bomberos.*

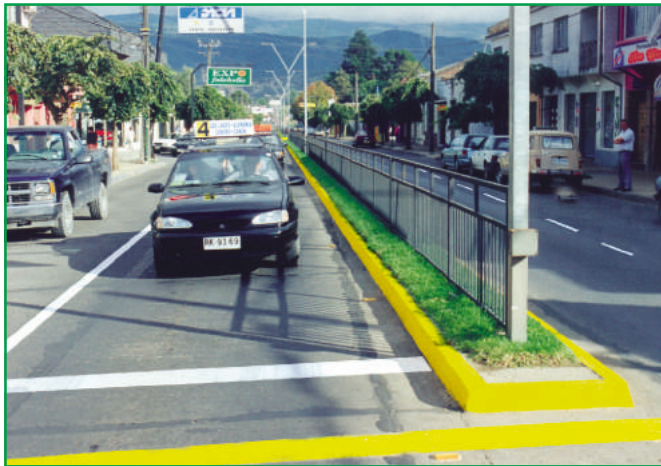
*Vallas a lo largo del eje impiden el cruce indiscriminado de peatones.*

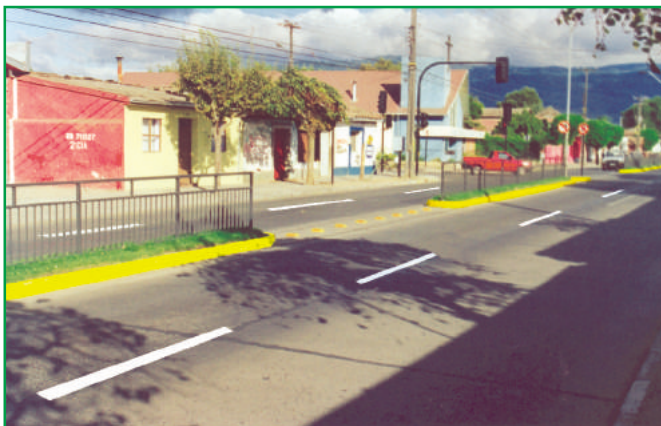
*Vallas impiden cruce riesgoso de peatones. Se mantiene apertura para carros de Bomberos, pero se instalan tachones para desincentivar otros vehículos*

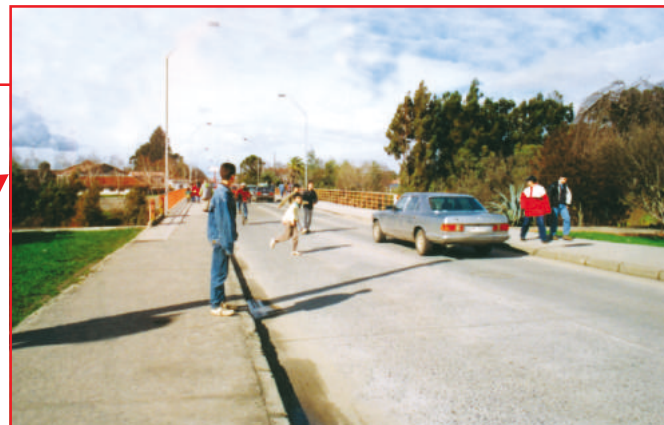
*Peatones cruzan en lugar riesgoso*

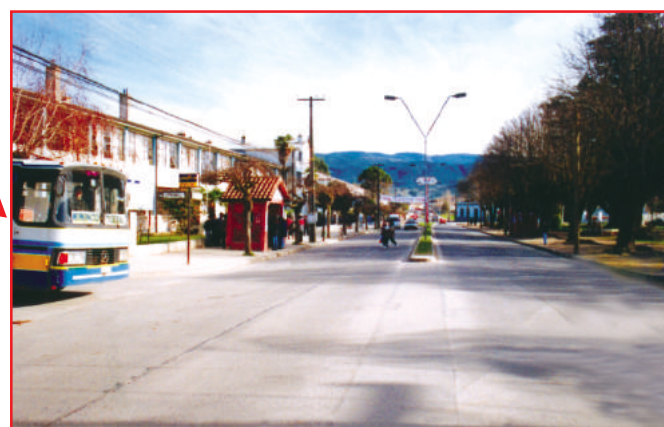
*Peatones no cuentan con facilidades seguras para cruzar*

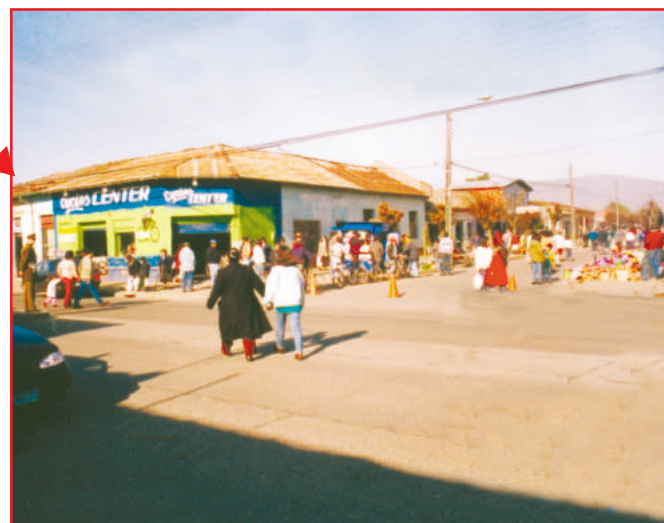
*No existen facilidades seguras para el cruce peatonal en esta intersección con altos flujos peatonales debido a existencia de feria*

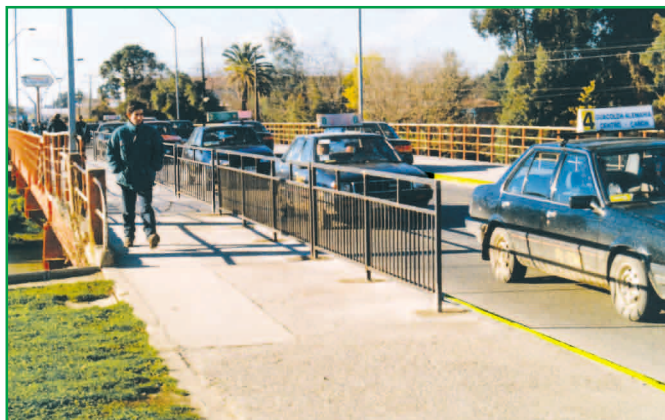
*Vallas desincentivan cruce de peatones en lugares riesgosos*

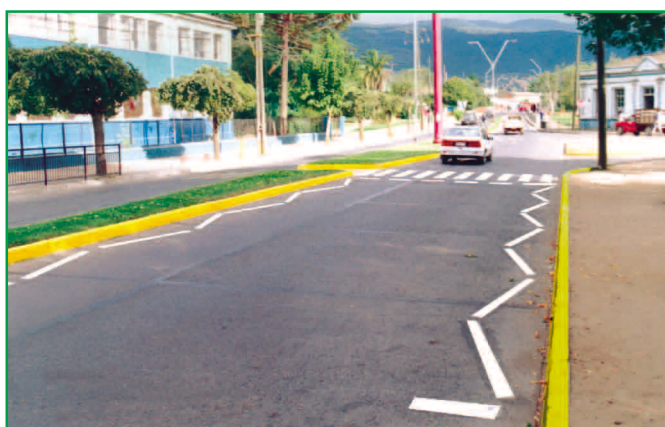
*Se habilita paso en la mediana y cruce cebra. Vallas canalizan peatones.*

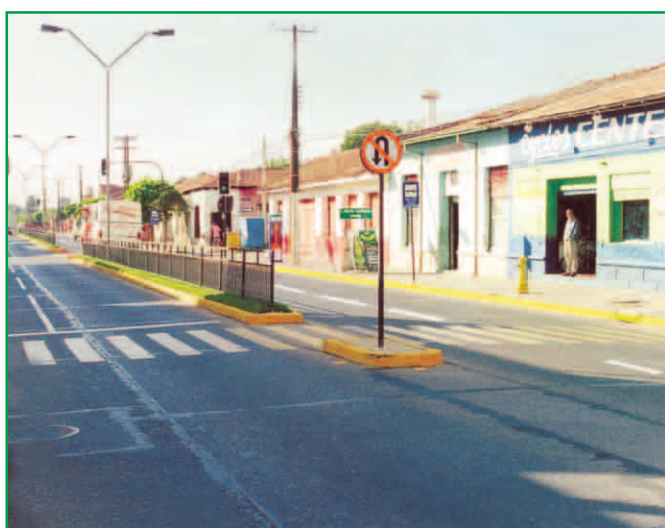
*Vallas peatonales desincentivan cruces peatonales en cruces de mayor riesgo; isla peatonal en el extremo de mediana protege a peatones de vehículos que viran*

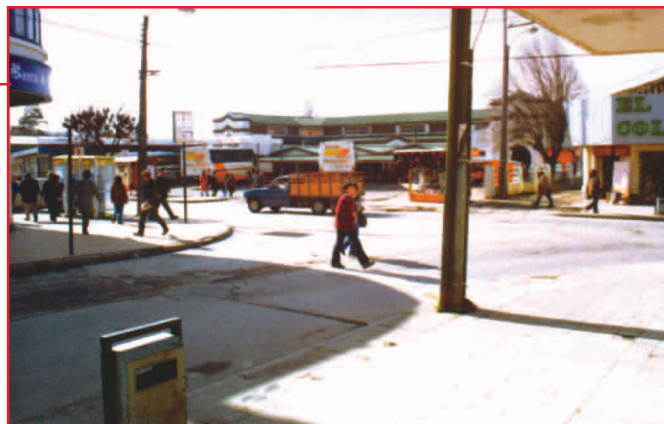
*En esta esquina, en área comercial, se estacionan vehículos que entorpecen el paso y visibilidad de peatones. También existen conflictos entre vehículos que viran hacia esta vía y peatones que cruzan.*

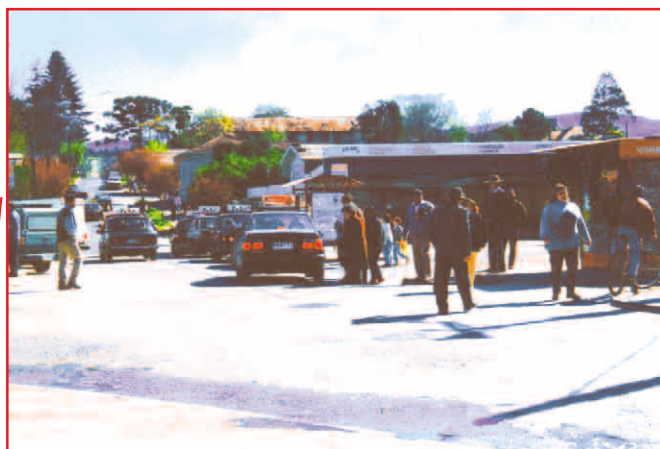
*En esta acera de altos flujos peatonales se mezclan varios usos: parada de colectivos, accesos a la terminal de buses y quiosco. Esta situación genera riesgos para los peatones que circulan y cruzan.*

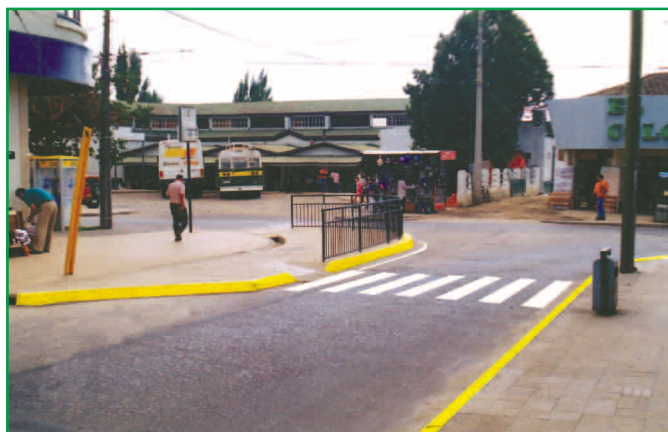
*Extensión de acera impide estacionamiento hasta la esquina. Desplazamiento de cruce cebra reduce conflictos de peatones con vehículos que viran.*

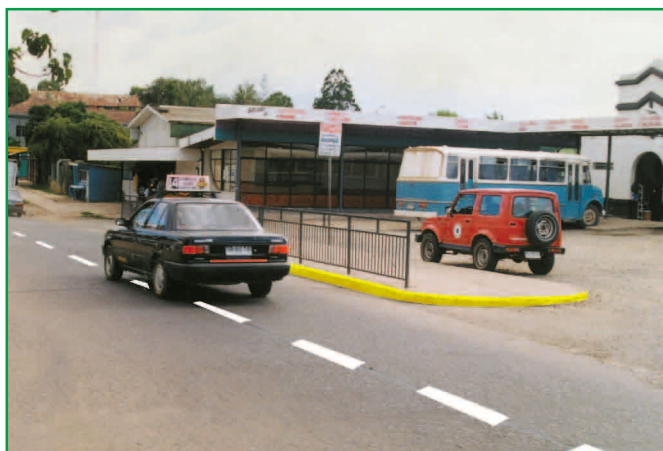
*Se traslada la parada de colectivos y se elimina el kiosco, quedando la acera solamente para circular. Vallas canalizan a peatones.*

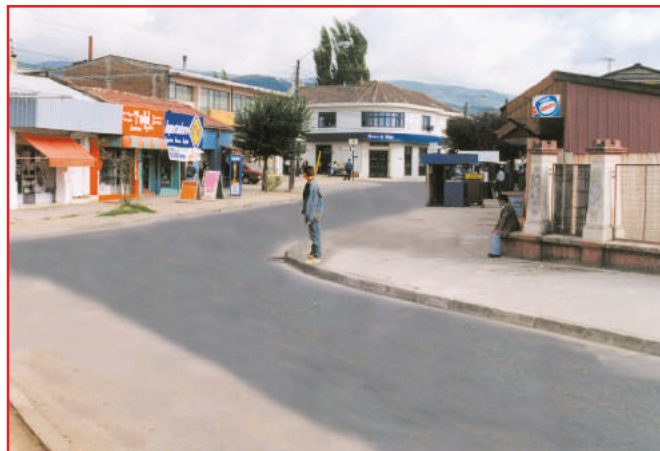
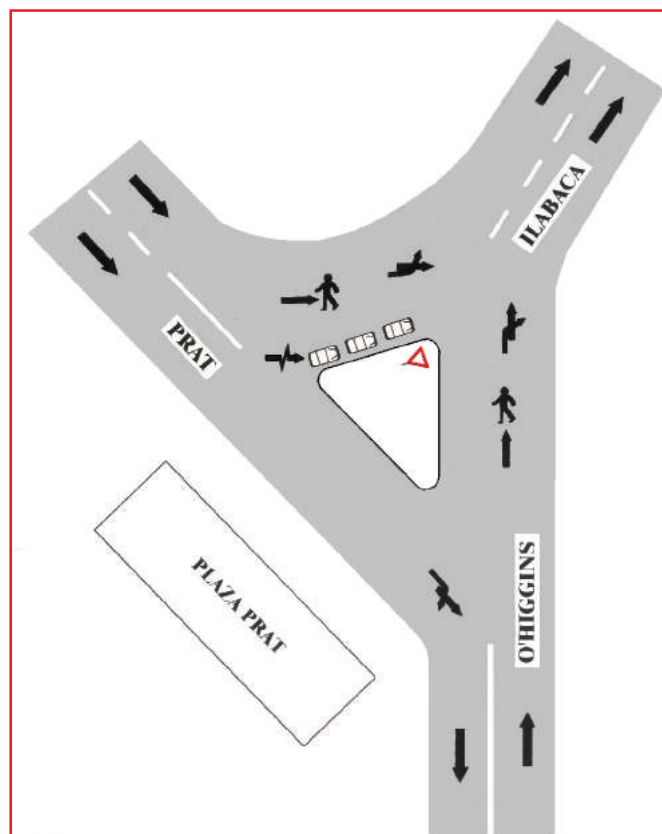
En esta intersección, no existen facilidades seguras para el cruce de peatones; estos tienden a cruzar en lugares muy riesgosos como por ejemplo justo después de la curva. Por otro lado, el encauzamiento vehicular es inexistente. Las vías se ensanchan justo en la parte curva (donde está la isla) lo cual incentiva adelantamientos, seguidos de entrecruzamientos al angostarse nuevamente, en la parte más riesgosa. Existe además estacionamiento justo en la isla lo cual crea conflictos.

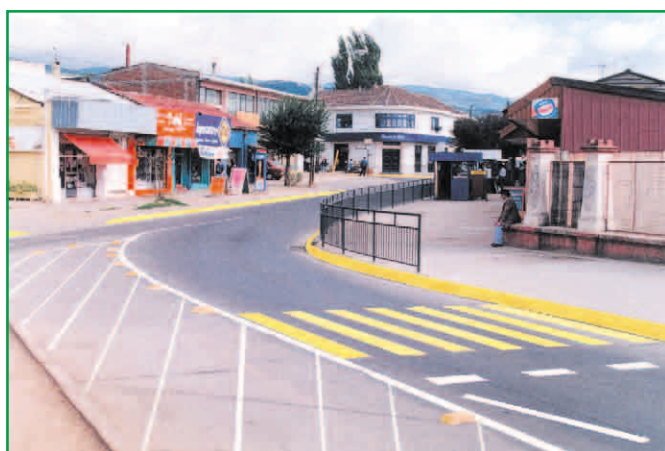
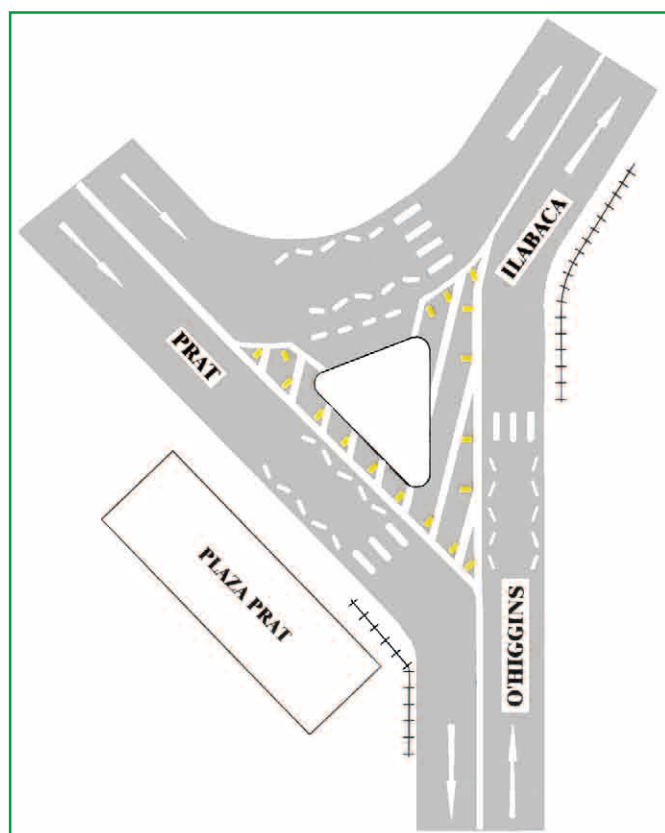
Isla se ensancha en forma fantasma para angostar las vías y evitar adelantamientos y entrecruzamientos riesgosos; esta medida también calma las velocidades creando un ambiente más seguro para los peatones. El área alrededor de la isla puede ser usada para distribuir los cruces peatonales. Vallas desincentivan el cruce de peatones en lugares de mayor riesgo, como por ejemplo, justo después de la curva. El estacionamiento en la isla, el cual no fue posible eliminar, se canalizó con el ensanchamiento fantasma.

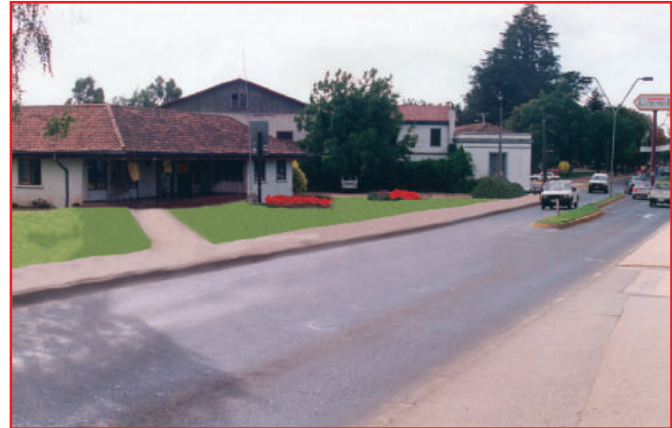
En esta intersección existen conflictos por virajes hacia la izquierda desde y hacia ambas vías. Ausencia de encauzamiento vehicular y de facilidades que le den mayor seguridad a los peatones. Peatones tienden a cruzar en lugares riesgosos.

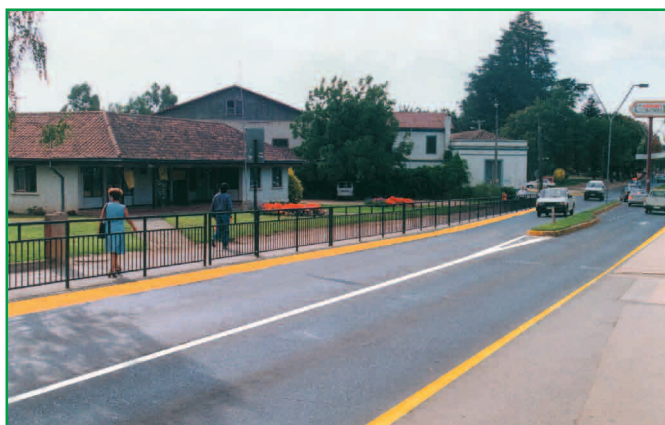
Con demarcaciones se canalizan los movimientos vehiculares. Se provee una pista de viraje en la vía principal; también se elimina viraje hacia la izquierda desde vía menor para lo cual se extiende la mediana. Se proveen vallas para desincentivar el cruce de peatones en los lugares más riesgosos

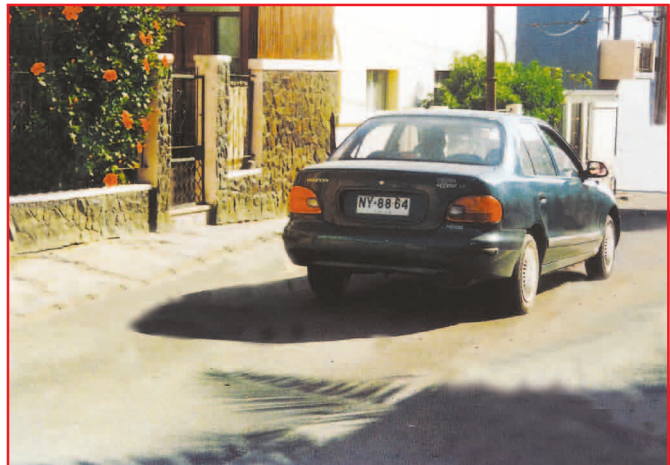
*Este pasaje es usado por vehículos de carga, como atajo entre dos vías principales creando situaciones de riesgo para sus residentes.*

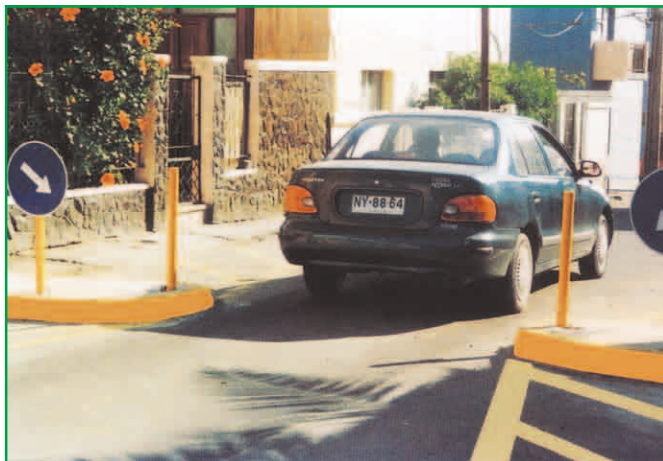
*Restrictor de ancho elimina el paso de los vehículos de carga, desincentiva el tráfico de paso y calma velocidades, creando un entorno más seguro para los residentes*

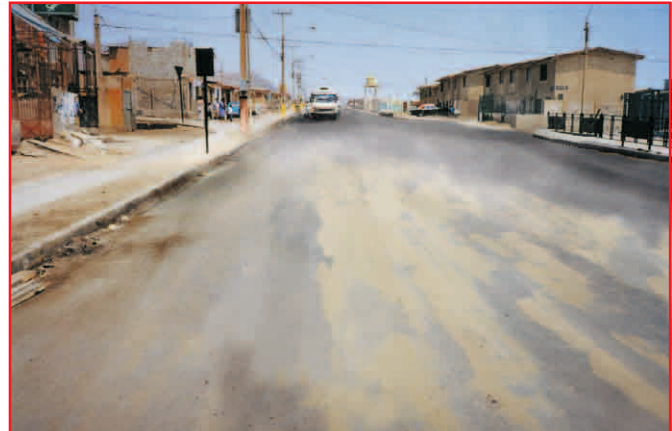
*Vía larga recta y ancha incentiva la velocidad. No existen facilidades para el cruce de peatones, especialmente frente a los colegios*

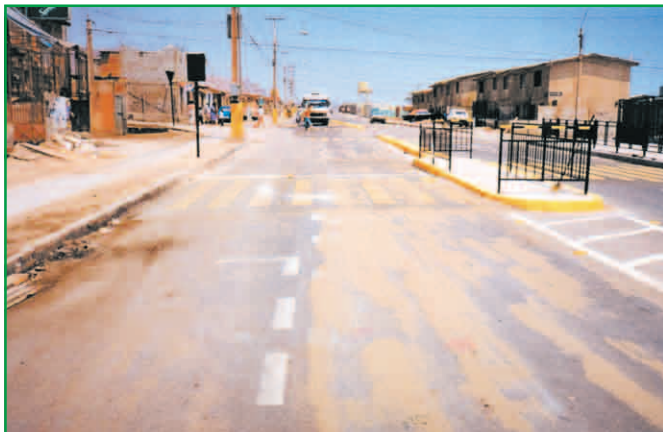
Se provee mediana fantasma en todo el tramo lo cual al angostar la vía calma la velocidad. Islas medianas frente a los colegios para que los peatones crucen en dos etapas

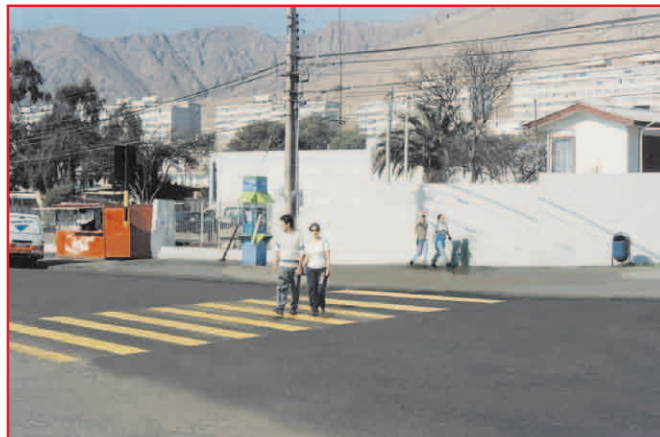
*Peatones deben cruzar cuatro pistas de una vez, lo cual crea muchas situaciones de riesgos*

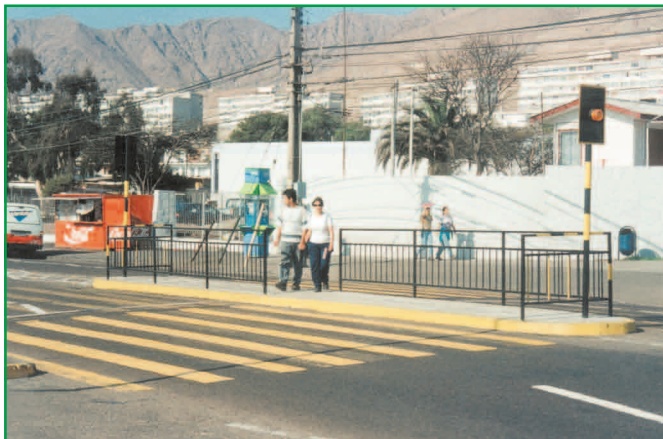
*Isa mediana asiste el cruce de peatones en dos etapas. Balizas hacen el cruce más visibles para conductores*

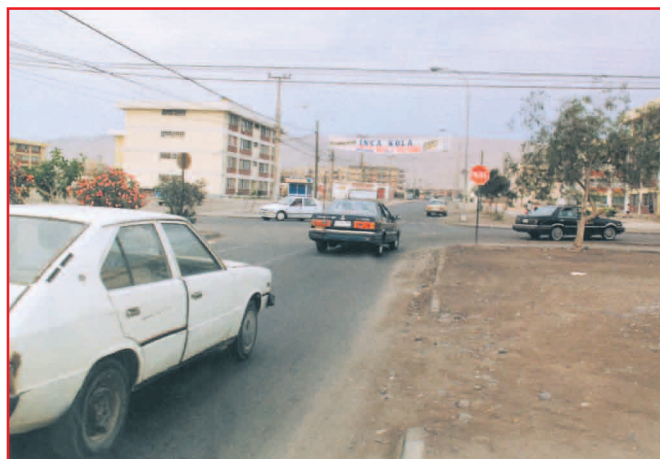
*En esta intersección existen conflictos por múltiples virajes hacia la izquierda y por cambios de sentidos de las vías una vez pasada la intersección. No existen facilidades seguras para el cruce de peatones*

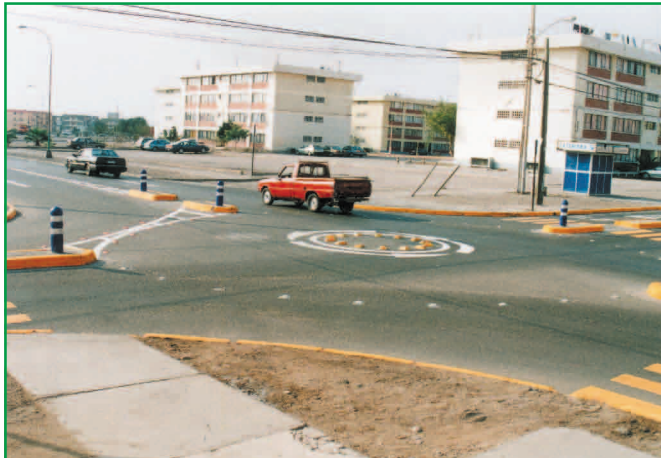
*Mini-rotonda elimina conflictos producidos por múltiples virajes hacia la izquierda. Se proveen facilidades peatonales. Nótese isla que ayudan que peatones crucen en dos etapas*

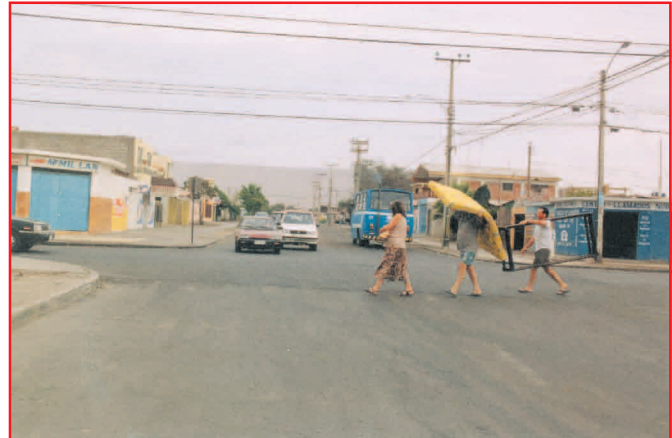
*Intersección con múltiples conflictos por virajes hacia la izquierda. no existen facilidades seguras para el cruce de peatones*

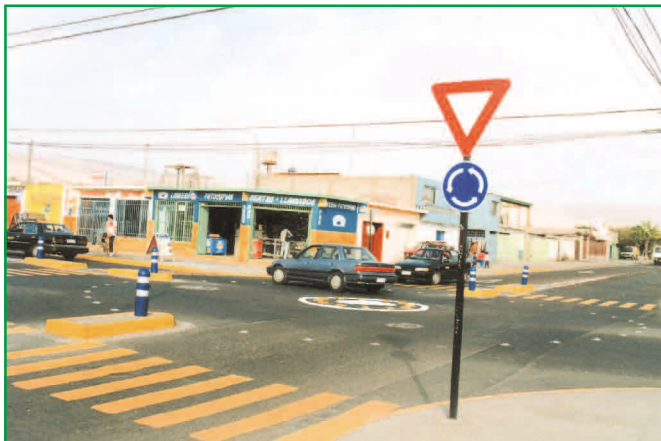
Mini-rotonda elimina conflictos por virajes hacia la izquierda. Peatones pueden ahora cruzar en dos etapas asistidos por islas peatonales.

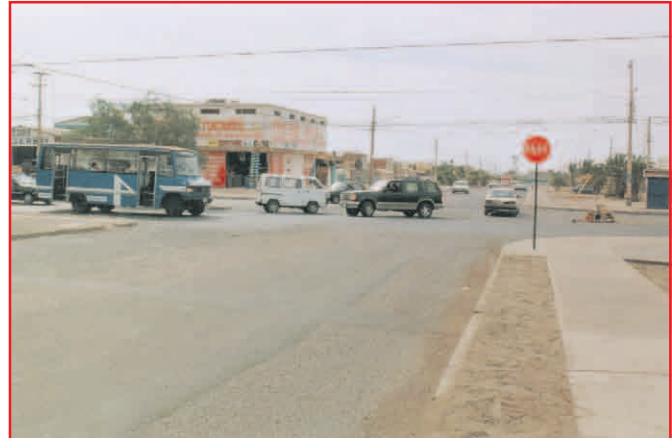
*Intersección con conflictos por múltiple virajes hacia la izquierda. No existen facilidades para el cruce de peatones. Nótese "animita" en mediana (derecha)*

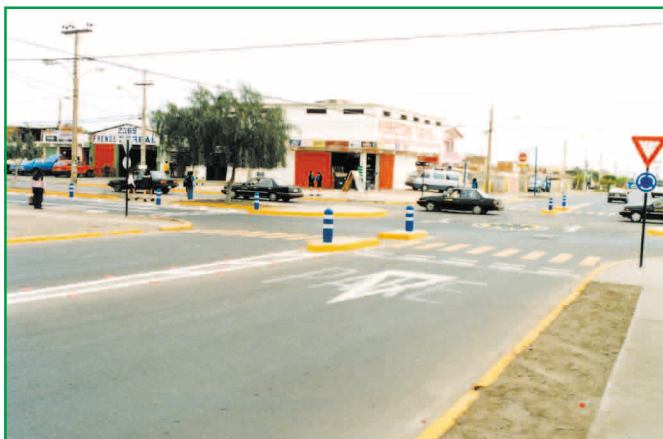
*Mini-rotonda elimina conflictos producidos por múltiples virajes hacia la izquierda. Se proveen facilidades peatonales. Nótese isla que ayudan que peatones crucen en dos etapas*

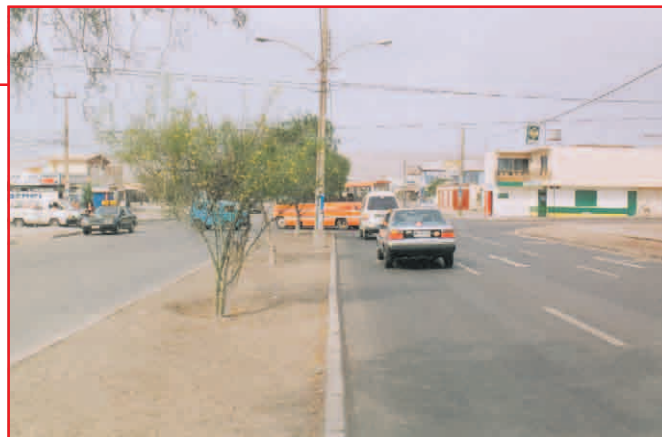
*Intersección con múltiples conflictos por virajes hacia la izquierda. Mediana es muy angosta para almacenar vehículos. Falta de brechas para vehículos de vías menor. Faltan facilidades para el cruce de peatones*

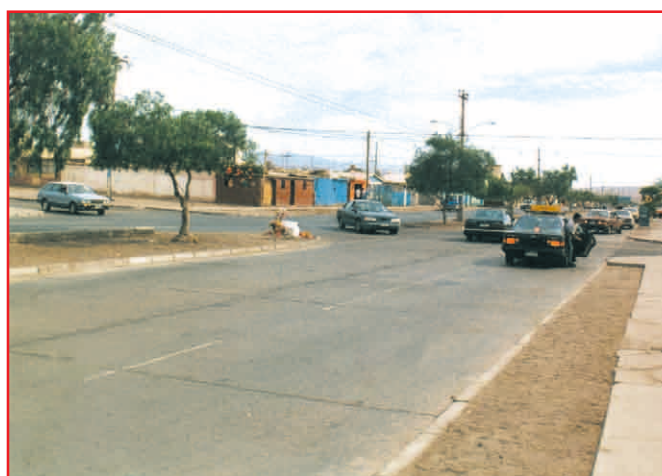
*Nótese “animita” (peatón atropellado) al final de la mediana. Faltan facilidades claras y más seguras para el cruce de peatones*

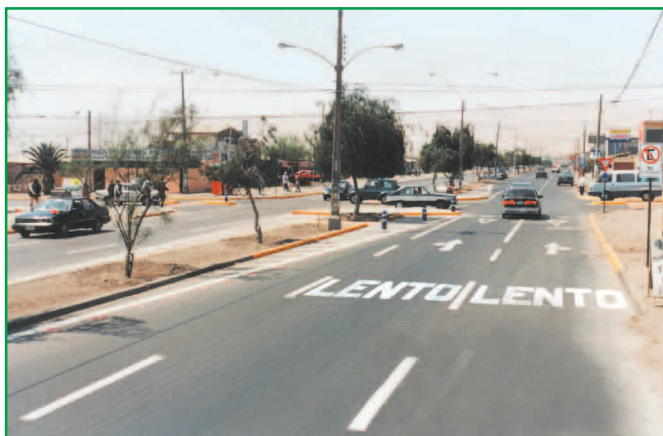
*Ensanchamiento fantasma gradual de la mediana angostando vía, lo cual calma las velocidades y canaliza flujos antes de la mini-rotonda. También reduce distancia de cruce para peatones.*

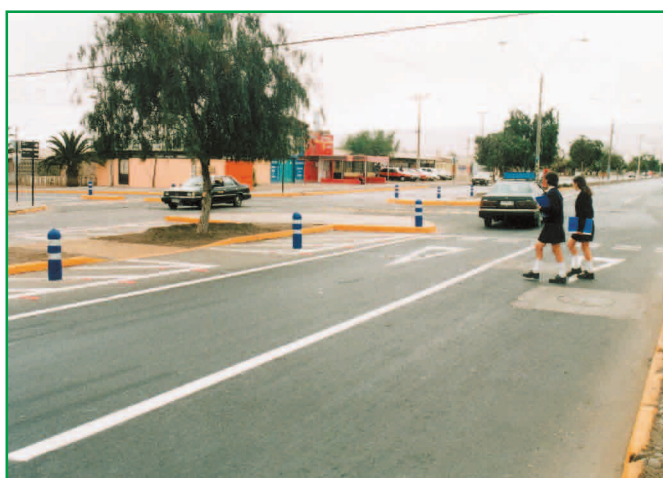
*Se habilita mediana para paso de peatones que cruzan retirados desde la esquina. No se provee paso cebra puesto que esta vía pertenece a red vial básica*

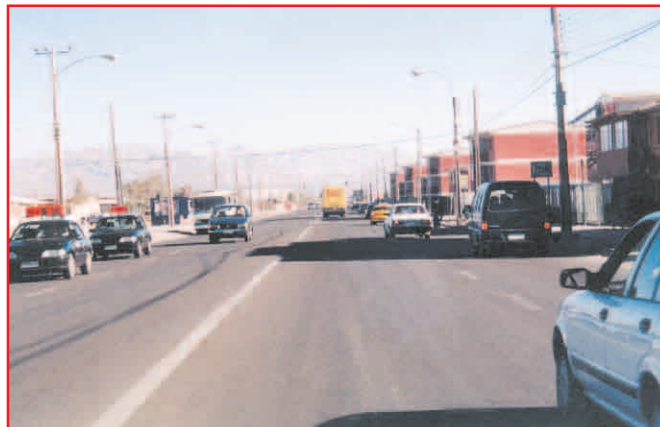
*Vía larga, recta y ancha incentiva la velocidad.*

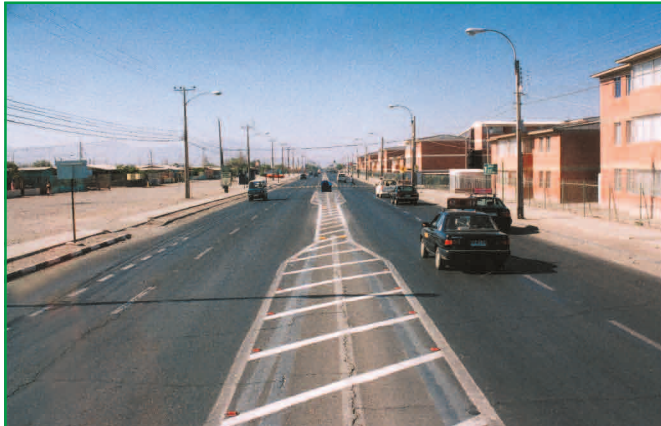
Se provee mediana fantasma la cual angosta la vía y calma las velocidades

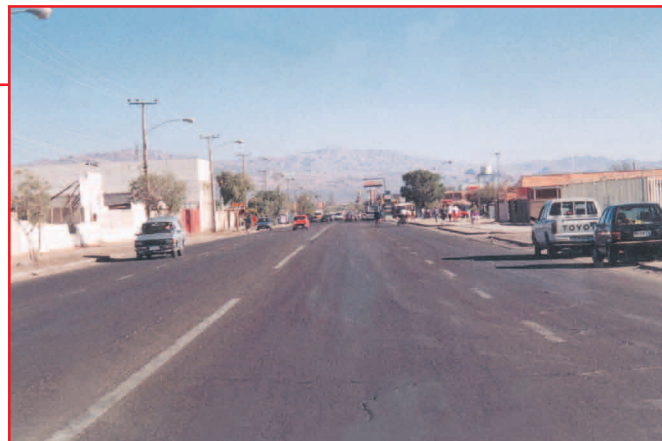
*Peatones no cuentan con elementos que les permitan cruzar en forma más segura. Deben cruzar cuatro pistas sin la posibilidad de hacerlo en etapas*

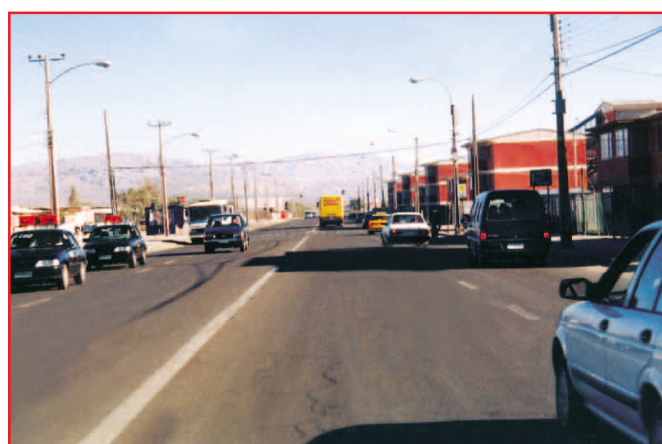
*En esta vía no existe protección para virajes de vehículos hacia la izquierda , ni para que los peatones crucen en dos etapas*

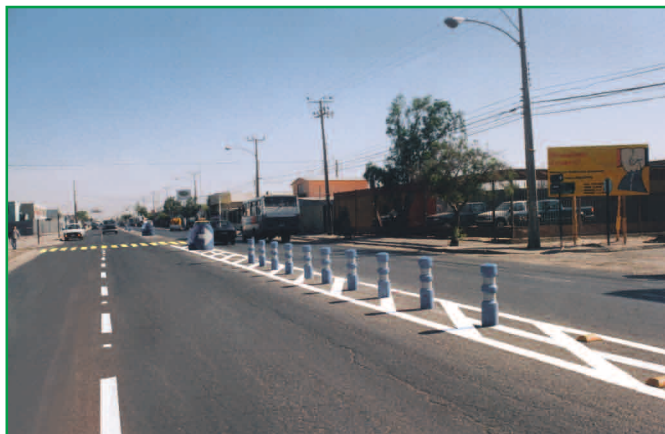
*Mediana permite que peatones puedan cruzar en dos etapas al contar con espacio protegido con elementos adicionales*

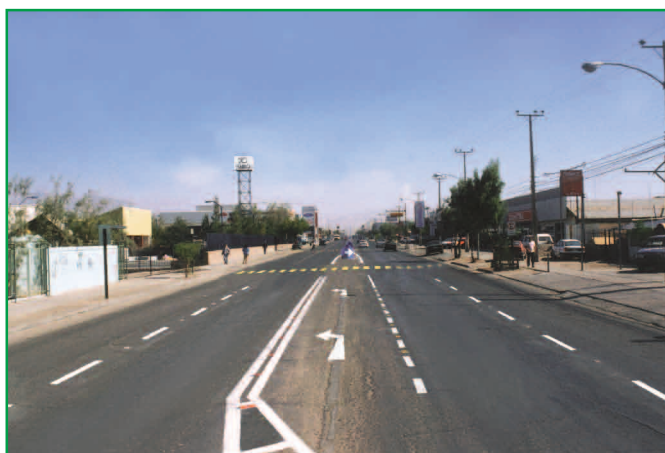
*Mediana fantasma permite la provisión de pistas para virajes hacia la izquierda, como asimismo espacio para que los peatones crucen en dos etapas*

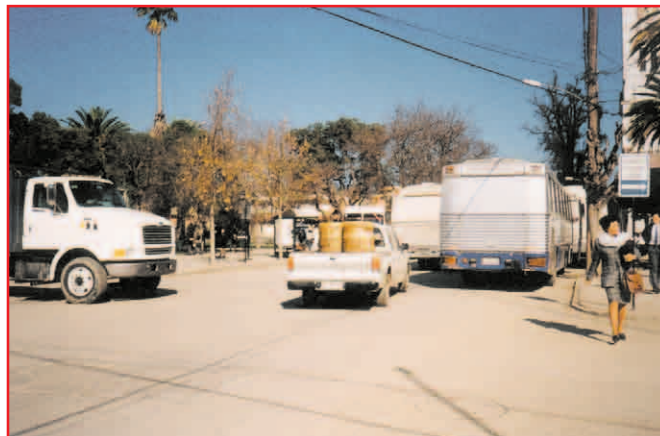
*Conflictos por mezcla de tráfico: tráfico de paso, tráfico local, y buses que se detienen. Condiciones muy inseguras para los peatones*

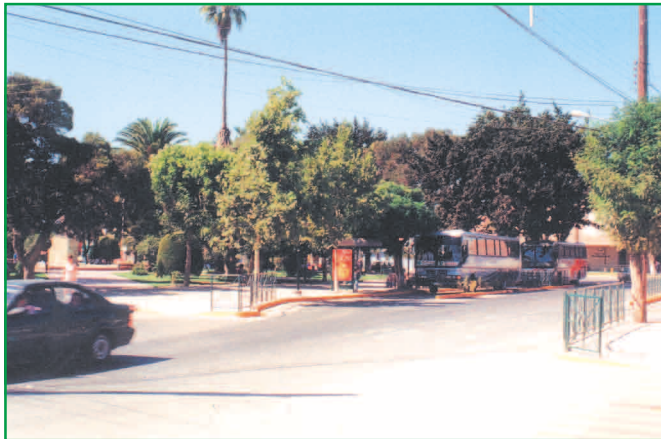
Con soleras se segregan paradas de buses del resto del tráfico. Se proveen elementos para el cruce más seguro de peatones: vallas para desincentivar cruces en lugares de mayor riesgo y extensiones de acera para mejor visibilidad

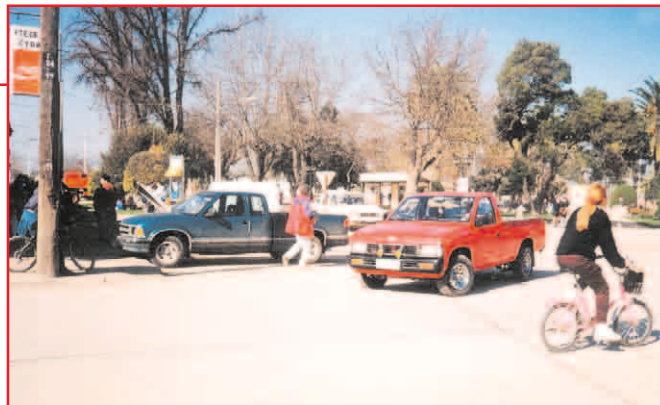
*Vehículos se toman espacio de acera para estacionarse obstaculizando visibilidad de los vehículos que emergen desde vía menor, y causando serios riesgos para los peatones que cruzan*

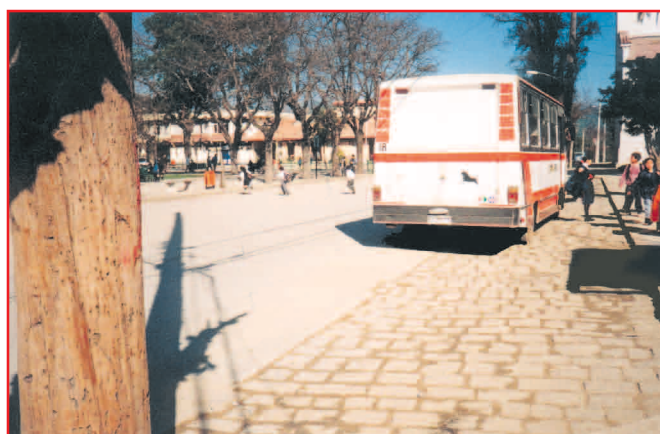
*No existen elementos para desincentivar cruce de peatones en lugares riesgosos*

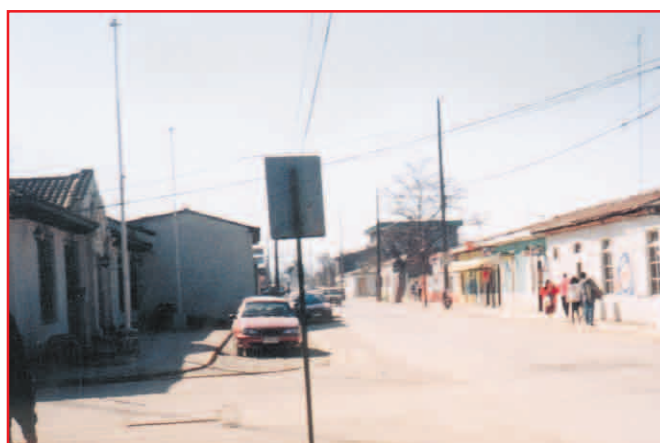
*En esta acera se ha hecho un corte para permitir estacionamientos de vehículos de la Alcaldía lo cual entorpece paso y visual de peatones*

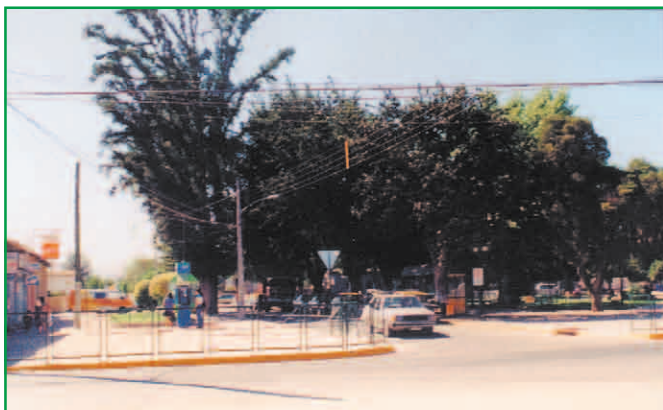
*Se recupera acera y mejora visibilidad para vehículos que emergen desde vía menor y para peatones que cruzan. Vallas canalizan peatones*

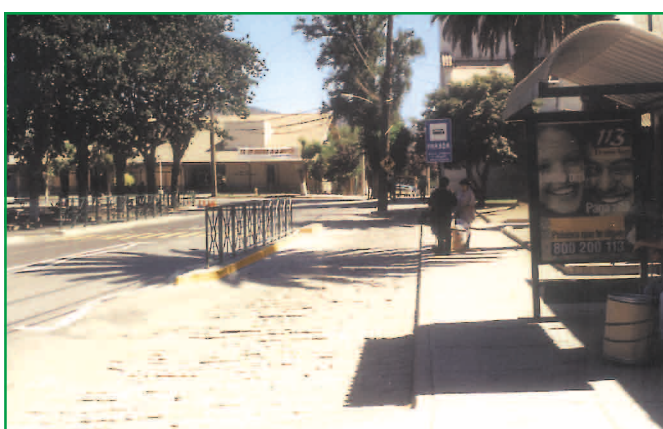
*Vallas ordenan cruces de peatones canalizándolos hacia lugares más seguros. Nótese que parada de buses ahora está segregada*

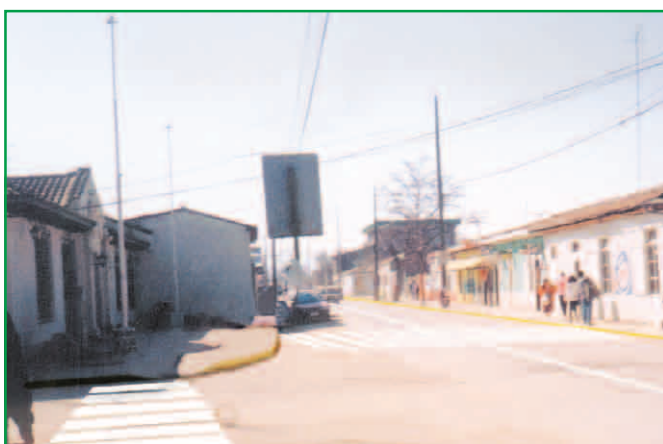
*Se recupera la acera para los peatones quienes ahora tienen paso despejado y con mejor visibilidad para cruzar*

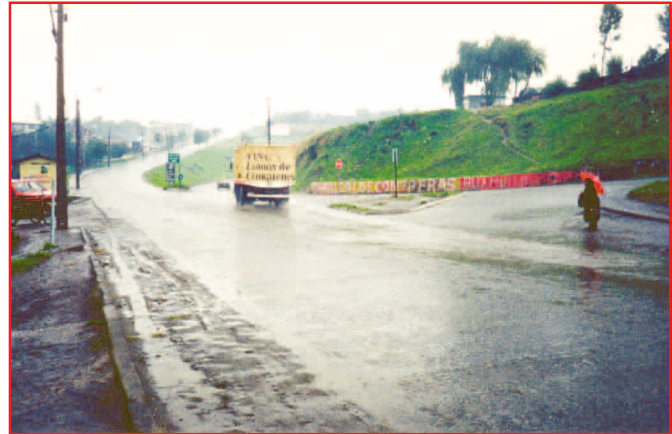
*"¿En cual de las dos vías al fondo continúa esta vía?" se preguntan los conductores ya que no se percibe cómo operan. Lo anterior causa confusión y accidentes de tránsito.*

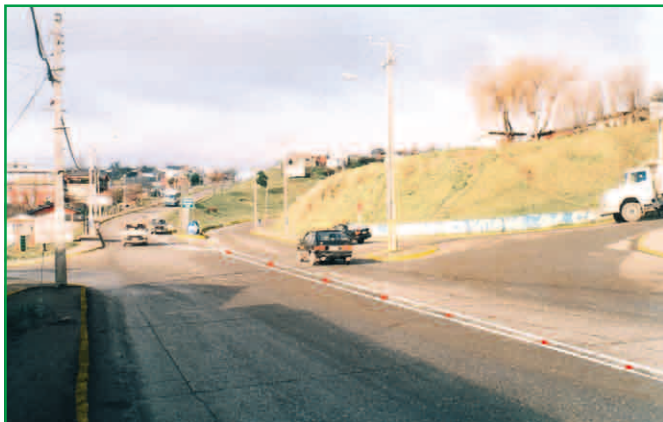
Demarcaciones aclaran dudas al conductor ya que definen claramente la operación de las vías.

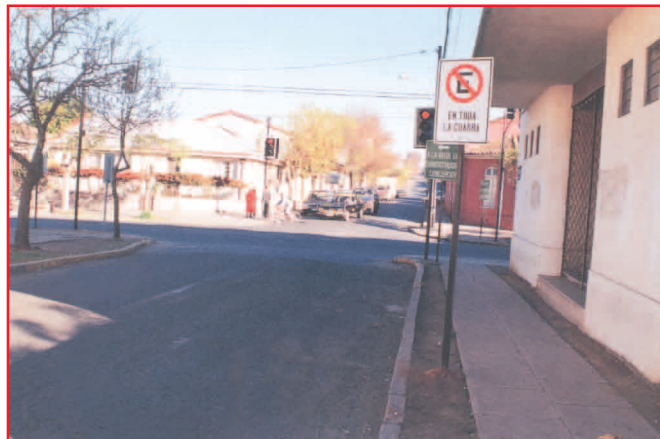
*En esta intersección ambas vías cambian de sentido de tránsito lo cual no es claramente percibido ni por conductores ni por vehículos, produciéndose situaciones de riesgo*

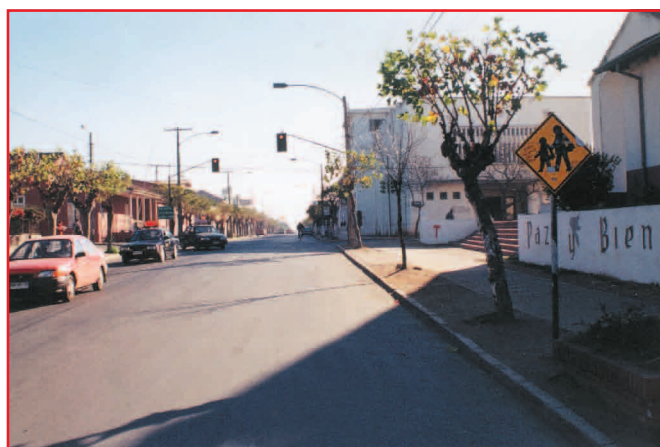
*Vía cambia a un sentido pasada la intersección (semáforo) lo cual no es percibido claramente por los conductores ni tampoco por peatones.*

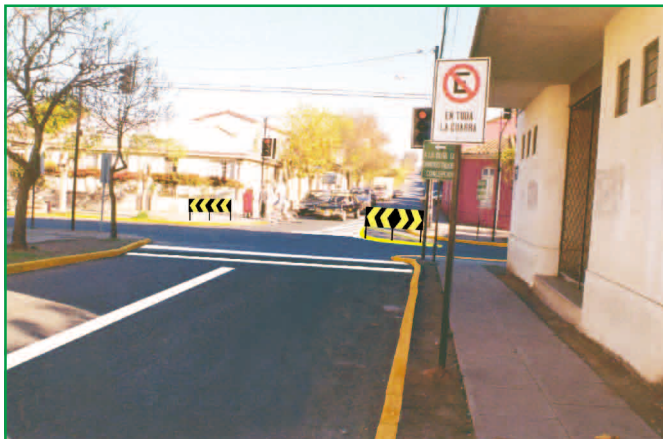
Se provee una isla canalizadora de modo que conductores "lean" claramente funcionamiento de las vías. Señales y demarcaciones apoyan información al conductor. Vallas canalizan peatones

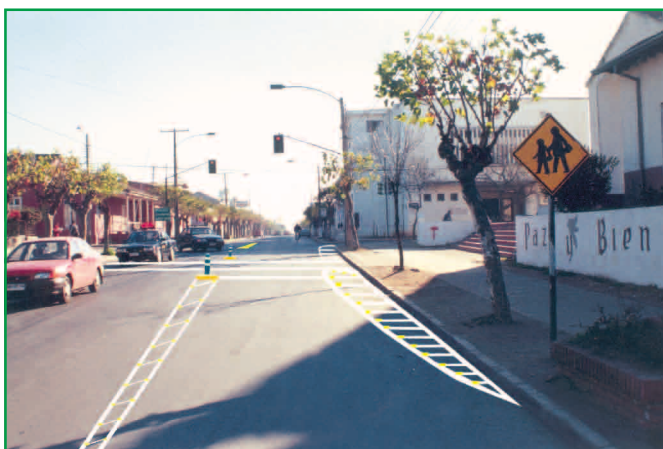
Islas canalizan movimientos definiendo más claramente el cambio de operación de la vía ( de dos a un sentido). Peatones pueden cruzar en dos etapas asistidos por islas peatonales

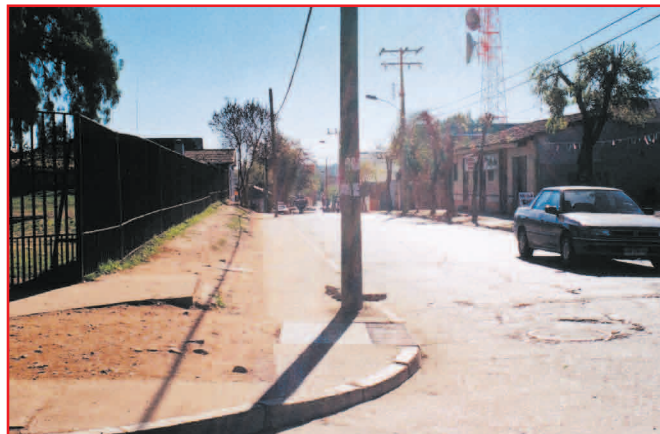
1. Mala visibilidad para los vehículos de la vía menor; además, pendiente de la vía mayor (curvatura vertical) cubre a los vehículos que se aproximan.
2. Exceso de velocidad de los vehículos en vía mayor puesto que es vía de acceso a la ciudad.
3. Falta de notoriedad de la intersección para los vehículos que se aproximan por la vía mayor.
4. Vehículos estacionados en vía menor hasta la esquina crean riesgos para peatones que cruzan.
5. Falta de demarcaciones y señales

*Vehículos que emergen desde vía menor tienen muy mala visibilidad debido a existencia de poste y pendiente de la vía principal. También hay exceso de velocidad en vía principal debido a que es de entrada a la ciudad*
