# *Hacia vías* **URBANAS MAS** **SEGURAS**

Medidas correctivas de bajo costo  
aplicadas en ciudades chilenas

GOBIERNO DE CHILE  
CONASET

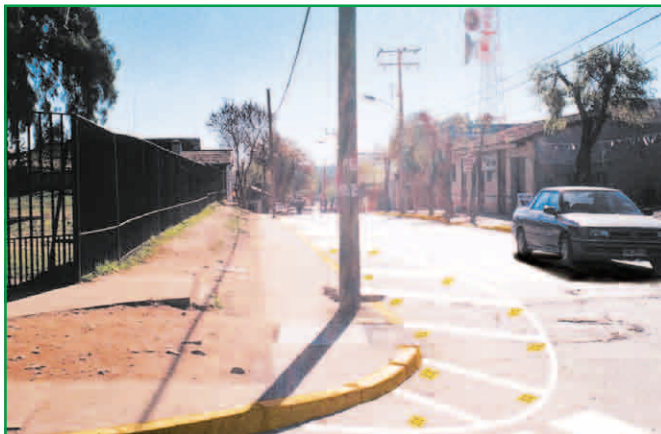
*"Extensión de acera" (angostamiento de vía) en vía principal permite que vehículos de vía menor puedan tener mejor visibilidad; también calma velocidad de vehículos en vía principal*

Las medidas han cumplido con sus objetivos; los vehículos en vía mayor han calmado sus

velocidades con lo cual se han beneficiado los peatones; también las condiciones de visibilidad

de los vehículos de vía menor han mejorado sustancialmente.

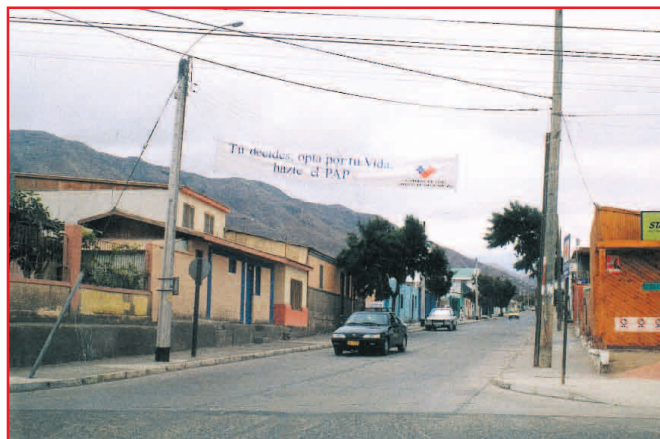
1. Exceso de velocidad de vehículos debido a que esta calle es larga, recta, y tiene además pendiente.
2. Falta de elementos que apoyen cruce seguro de peatones.

*Tramo largo, recto y en pendiente incentiva la velocidad, creando riesgos para peatones.*

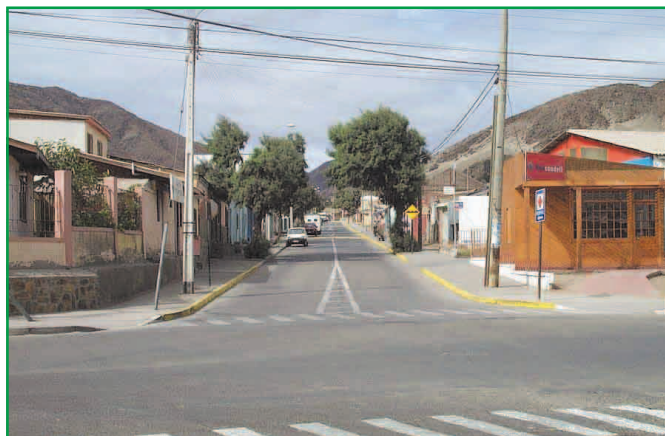
*Tratamiento calmante de velocidad; lomos de toro, y mediana que se abre en las intersecciones.*

1. Lomos de toro para reducir velocidad y proveer brechas más seguras para los peatones.
2. Islas medianas fantasmas en accesos a intersecciones.
3. Provisión de islas peatonales reforzadas con tope para que peatones puedan cruzar en dos etapas.
4. Todas las demarcaciones y señales requeridas.

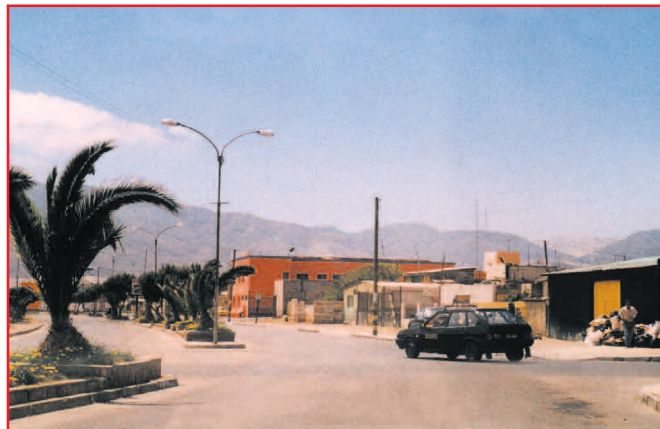
1. Trazado de la vía estimula la velocidad: es larga, en muchos tramos recta, y se percibe como con una pista ancha en cada sentido.
2. En intersecciones, conflictos por virajes hacia la izquierda, problemas de visibilidad (curvas y árboles en mediana) y falta de espacio de almacenamiento en la mediana para vehículos que realizan virajes hacia la izquierda.
3. No existen condiciones seguras para el cruce de peatones.

*En esta intersección "T" existe mala visibilidad para vehículos que viran a la izquierda desde vía menor, debido a la curva y árboles en la mediana. También exceso de velocidad en vía principal*

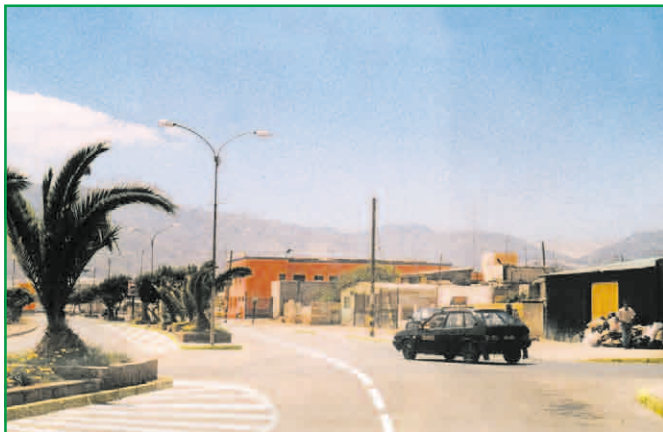
*La mediana se ensancha (en forma fantasma) gradualmente a ambos lados, con lo cual se provee un espacio con mejor visibilidad para los vehículos que viran hacia la izquierda desde vía menor. También angosta la vía principal calmando la velocidad*

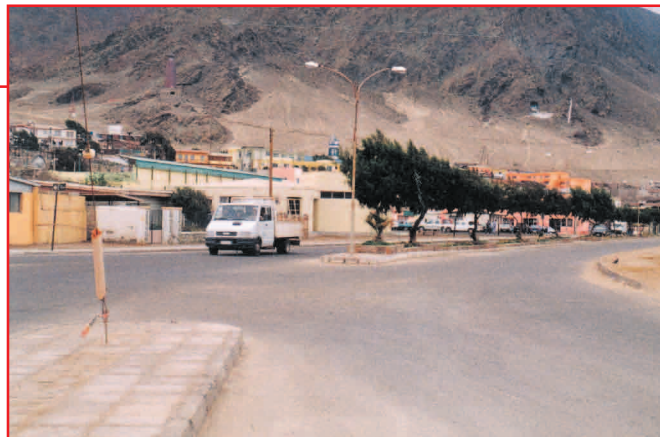
*En esta intersección "T" existen múltiples conflictos por virajes hacia la izquierda y mala visibilidad para vehículos que viran a la izquierda desde ambas vías.*

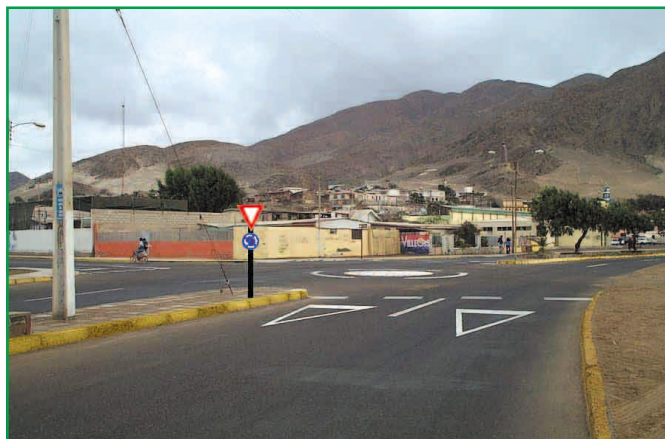
*Mini-rotonda elimina los conflictos por virajes hacia la izquierda, y soluciona problemas de visibilidad. También calma la velocidad en vía principal*

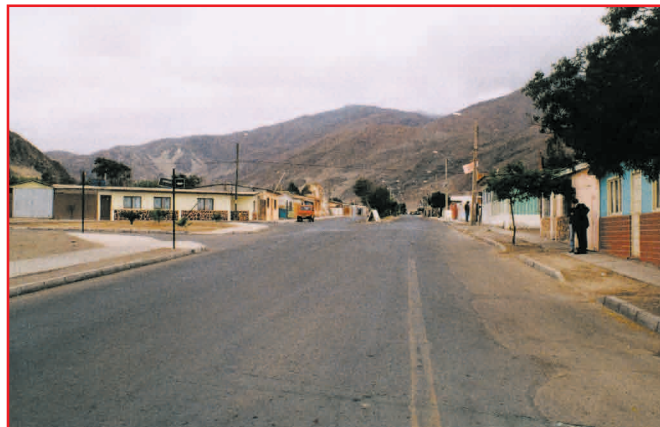
1. Exceso de velocidad en vía principal. A esto contribuye el hecho de que la vía es larga, recta y ancha, y tiene pendiente.
2. Falta de visibilidad desde vía menor : llega en ángulo agudo, y está además obstruida por vegetación de la mediana. Debido a la vegetación de mediana los conductores de vía principal, tampoco ven a tiempo si algún vehículo viene emergiendo desde vía menor. Vehículos estacionados obstaculizan visibilidad.
3. Falta de espacio de almacenamiento, (o de espera) para vehículos que viran desde vía menor hacia la izquierda, o para los que siguen directo.
4. Falta de facilidades peatonales para cruzar.

*Esta es una vía larga, ancha, recta y con pendiente que incentiva la velocidad. No existen facilidades para que peatones crucen en forma más segura*

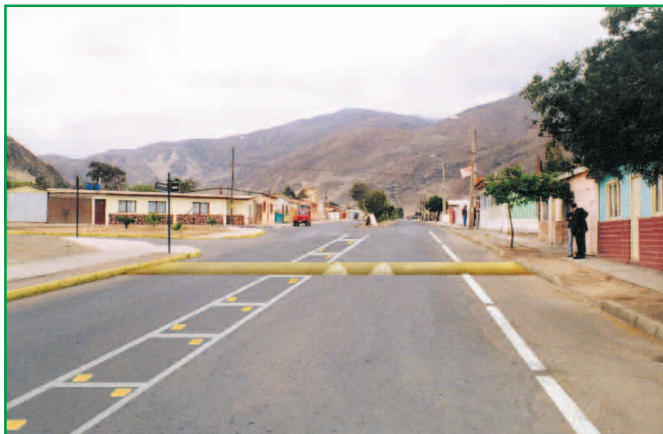
*Mediana fantasma separa los flujos (además de dar continuidad a mediana de tramo precedente) angosta la vía y por lo tanto calma la velocidad. También se instalan lomos de toro. Peatones pueden cruzar en dos etapas*

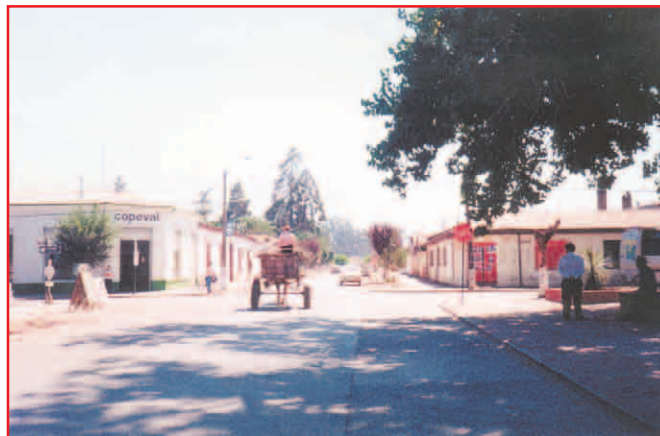
1. Intersección se percibe como cruce dos vías, cuando en efecto operacionalmente son cuatro las vías que aquí convergen. Este es factor predominante que está causando accidentes, ya que confunde a los conductores y a los peatones.

2. Exceso de velocidad de vehículos de vía mayor, por ser esta larga y recta, además de ser vía de entrada a la ciudad.

*En esta intersección pareciera que se cruzan dos vías y por lo tanto es tratada como tal; sin embargo, son realmente cuatro vías porque tienen diferentes sentidos de tránsito. Lo anterior no es percibido por los conductores ni por los peatones resultando en conflictos y accidentes*

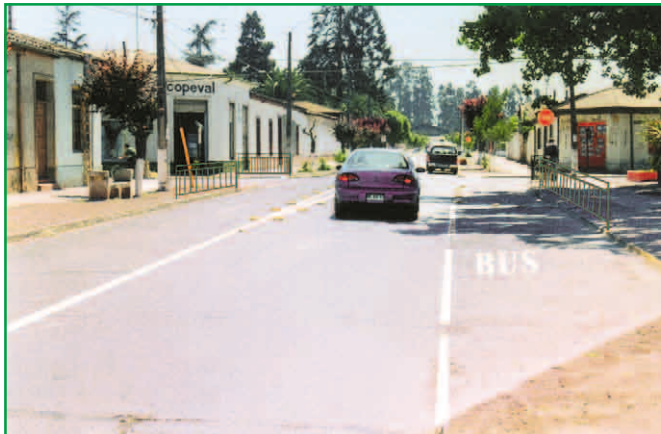
*Con extensiones de acera, medianas y demarcaciones se trabaja el espacio de la intersección para que el conductor perciba como opera cada una de las vías. Todos los movimientos (vehiculares y peatonales) son canalizados*

Casos como este, en que una intersección es tratada como un cruce de dos vías cuando **OPERACIONALMENTE** son **CUATRO** (y no dos) las que llegan, son muy comunes a través de

todo el país. Muchos son los casos en que para reducir los accidentes, los encargados deciden cambiar prioridades; luego, al no mejorar la situación, se reemplaza la señal Ceda el Paso por una

Pare; y si los accidentes aún continúan, se instala Ceda el Paso en una de las vías, y Pare en la otra. En algunos casos, aún cuando se instalan semáforos los conflictos no son superados.

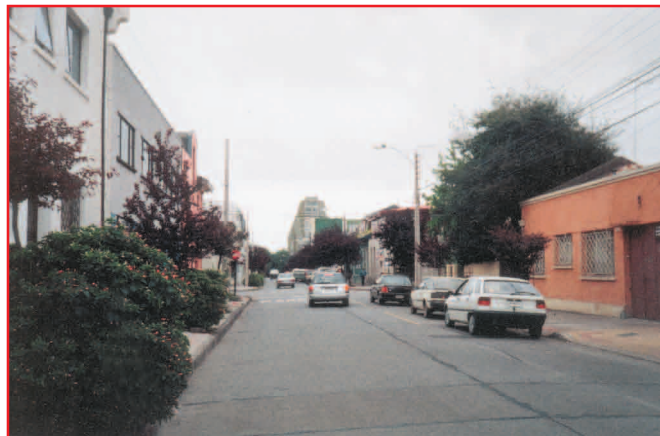
1. Vehículos de vía menor llegan a exceso de velocidad a la intersección. Esto se debe a que el ancho de la vía incentiva la velocidad ya que el conductor percibe una pista ancha.
2. Estacionamiento de vehículos hasta la esquina hace que se pierda notoriedad de la intersección.
3. Falta de brechas seguras en vía mayor; esto mismo hace que conductores que cruzan o viran en intersección no tengan tiempo suficiente para ver a peatones que cruzan produciéndose atropellos.
4. Peatones cruzan entre vehículos estacionados. Faltan facilidades que hagan más seguro el cruce de peatones

*El ancho de la vía incentiva la velocidad en el acercamiento a la intersección. Los vehículos estacionados contribuyen a que disminuya la notoriedad de la intersección*

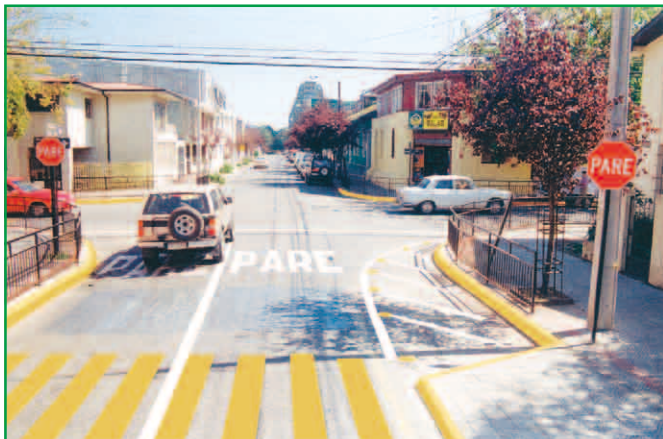
*Extensión de acera angosta la vía desincentivando la velocidad; también impide estacionamiento de vehículos hasta la esquina lo cual mejora la notoriedad de la intersección y provee mayor seguridad para cruce de peatones*

Las medidas de bajo costo, que fueron diseñadas para una intersección de prioridad (disco Pare) brindando beneficios durante su año de operación, fueron más tarde igualmente útiles cuando se instalaron semáforos, pues las extensiones de acera igualmente han calmado la velocidad, mejorado la notoriedad de la intersección y han provisto mejores condiciones para el cruce de peatones. Es importante tener en cuenta

que en casos como este, en que los recursos permiten solamente en primera instancia medidas de bajo costo, éstas pueden igualmente complementar más adelante aquellas soluciones más óptimas. Otro aporte de esta experiencia, es referente a las extensiones de acera y la conveniencia de que estas sean construidas totalmente sólidas, ya que en aquellas fantasmas con tachones los vehículos tienden a detenerse o estacionarse sobre éstas, perdiendo efectividad.

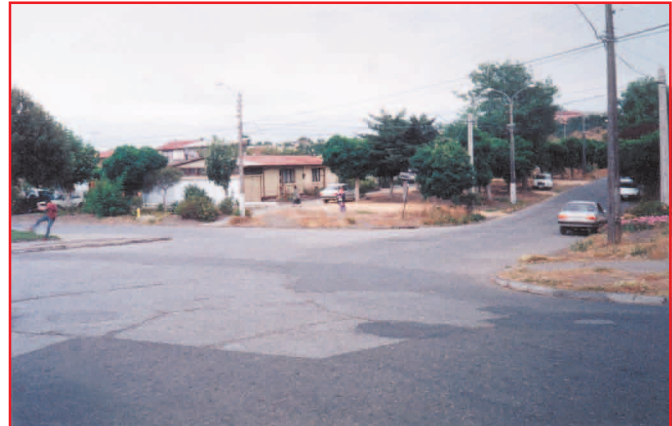
1. Falta de percepción por parte del conductor de las prioridades de las vías y por lo tanto de la operación de la intersección
2. Falta de definición de la alineación de las vías. Se llega a un espacio indefinido.
3. Falta de encauzamiento de los movimientos vehiculares
4. Percepción confusa de la operación de la vía e intersección por parte de los peatones.
5. Carencia de demarcaciones.

*Conductores no perciben claramente cómo funciona esta intersección, donde continúan las vías o cuales son las prioridades. Es como una "tierra de nadie"*

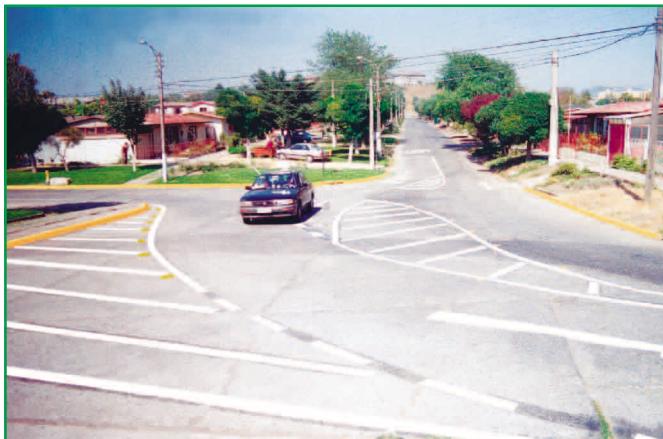
*Demarcaciones definen el espacio: la continuidad de las vías y las prioridades. Los conductores ahora perciben claramente como funciona esta intersección*

Las demarcaciones lograron definir claramente la delineación de las vías como asimismo mostrar las prioridades.

La medida ha operado muy bien lo cual demuestra que con demarcaciones, en algunas circunstancias como las del

caso presentado, se puede lograr tanto como con obras gruesas de alineamiento.

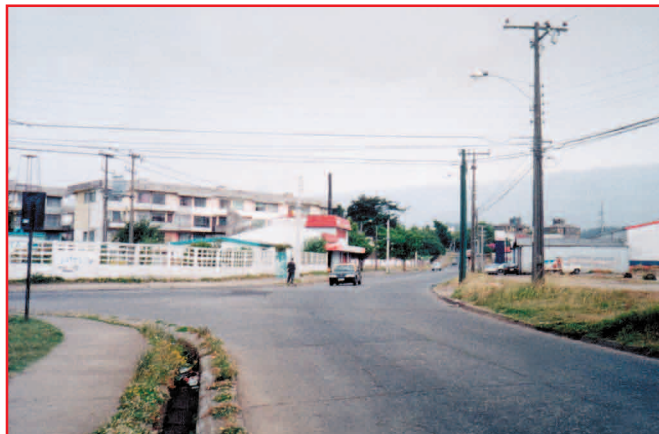
*En esta intersección "Y" existen múltiples conflictos vehiculares de virajes hacia la izquierda ya que ambas vías son de doble sentido. Además, no existe espacio para que los vehículos, especialmente de la vía menor, puedan realizar los virajes en dos etapas.*

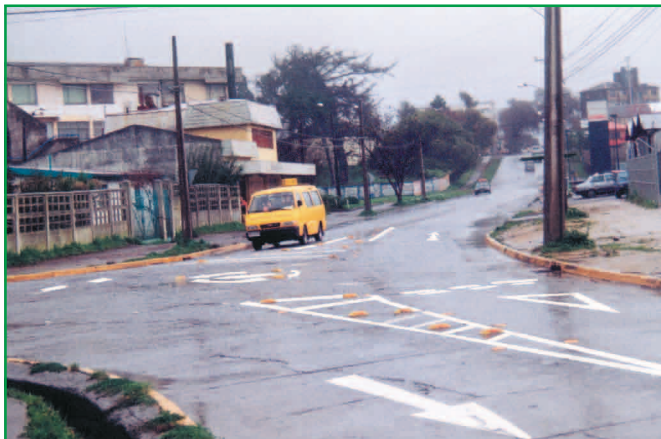
*Mini-rotonda elimina conflictos vehiculares por virajes hacia la izquierda; también contribuye a calmar la velocidad lo cual beneficia a peatones.*

Esta fue una de las primeras mini-rotondas piloto. Funcionó muy bien desde el principio, no registrándose oposición por parte de los

usuarios como ha sucedido en la mayoría de los casos (medida nueva que genera oposición).

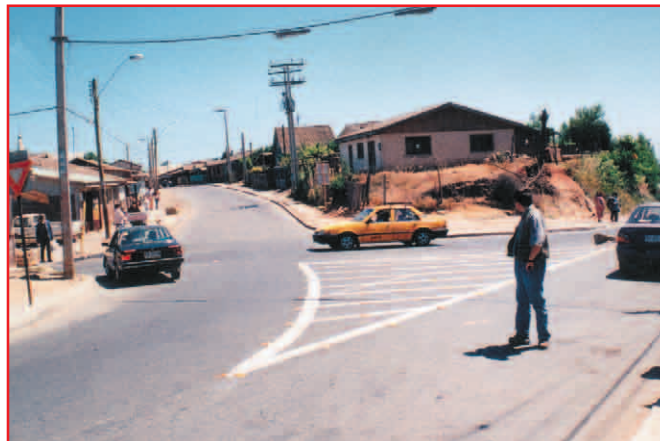
1. Operación de la intersección y el trazado como llegan las vías (diferentes ángulos) tienden a confundir al conductor, el cual no percibe exactamente a quien debe ceder el paso ni a cual vía puede ingresar y a cual no.
2. Dos de las cuatro vías que llegan son precedidas por curva y pendiente lo cual genera problemas de visibilidad y notoriedad de la intersección.
3. Una de las vías que llega, es larga, recta, y baja en pendiente hacia la intersección lo cual incentiva la velocidad.
4. Una de las vías que sale que es de un sentido, angosta, baja en pendiente por lo cual no se percibe claramente su presencia.
5. Conflictos por virajes hacia la izquierda y por entrecruzamientos.
6. Faltan facilidades que hagan más seguro el cruce de peatones

*En esta intersección existen múltiples conflictos por virajes hacia la izquierda. Conductores no tienen claras las prioridades. Mala visibilidad y poca notoriedad de la intersección debido a que las vías llegan en ángulos agudos y por las pendientes. Faltan facilidades seguras para los peatones.*

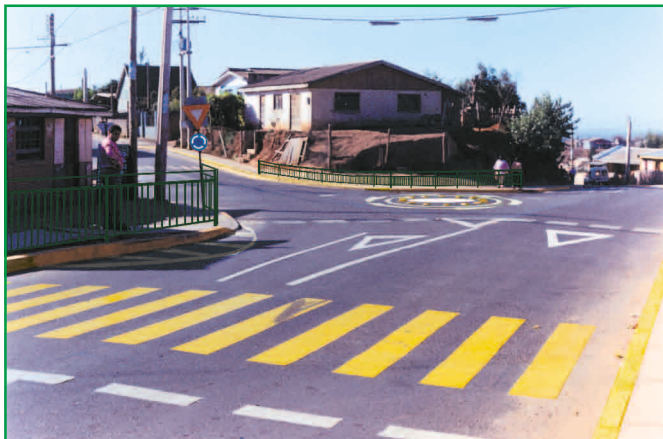
*Mini-rotonda elimina conflictos por virajes hacia la izquierda, determinando con claridad las prioridades. Se superan problemas de visibilidad y notoriedad. Se ordenan movimientos peatonales.*

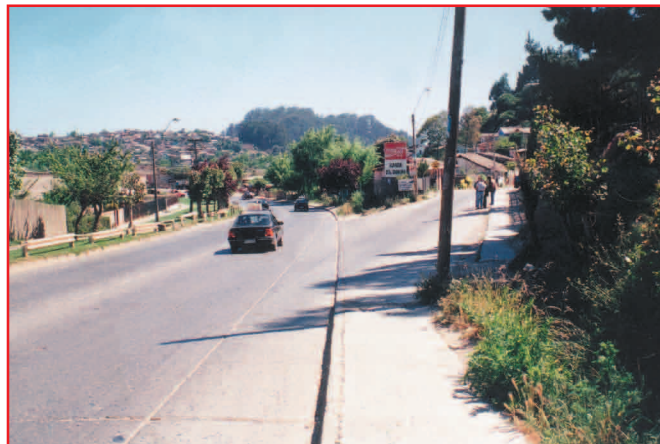
1. La vía menor es utilizada como atajo desde la carretera al centro de la ciudad.
2. Vehículos entran a la vía menor a exceso de velocidad
3. Angulo de entrada incentiva la velocidad
4. Vehículos pesados de carga usan este atajo.

*Vehículos que ingresan a la ciudad por esta vía tienden a usar como atajo vía local de la derecha, ingresando a ella a gran velocidad lo cual es facilitado por el ángulo de entrada*

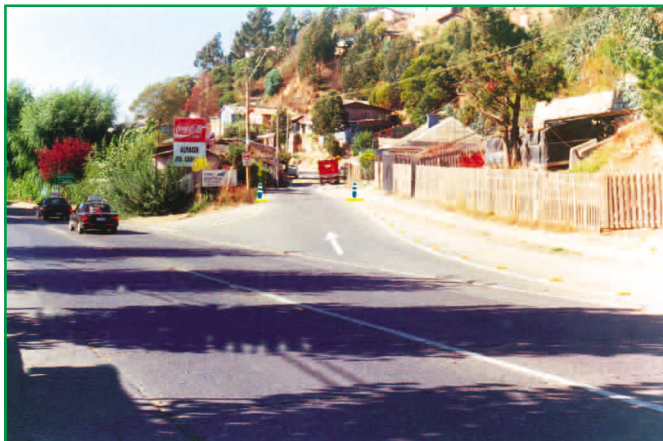
Con achurados se cierra ángulo de entrada a vía menor para calmar velocidad.  
También se instalan lomos de toro en vía menor para desincentivar su uso como atajo

Las medidas han sido muy efectivas pues han desincentivado el tráfico de paso y calmado la velocidad. Aunque no se hizo el restrictor de ancho, los lomos de toro igual desincentivaron el paso de camiones. La seguridad de los peatones

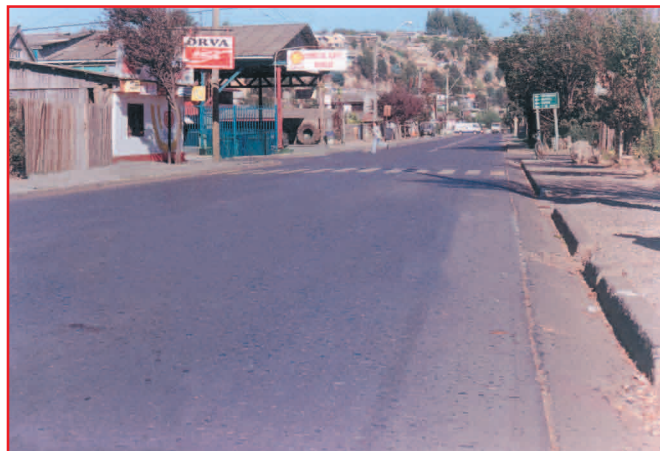
1. Conductores de vía mayor no perciben claramente la intersección
2. Exceso de velocidad de los vehículos de vía mayor. Esto se debe a que vienen entrando a la ciudad sin percatarse del cambio de condiciones.
3. Faltan brechas seguras para vehículos de vía menor
4. No existen facilidades que hagan más seguro cruce de peatones

*En esta vía de entrada a la ciudad, los conductores que vienen a mayor velocidad que la adecuada a las circunstancias, no perciben la intersección que existe más adelante. Por otro lado, los conductores de la vía menor no tienen brechas seguras.*

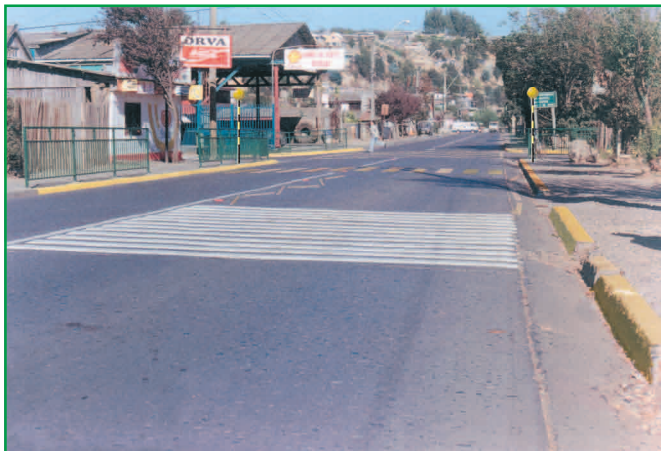
*Franjas alertan a los conductores de riesgos más adelante, por lo cual tienden a reducir la velocidad. La vallas, soleras amarillas, y demarcaciones "no bloquear" ayudan a resaltar la presencia de la intersección y a tomar mayores precauciones. Se generan brechas más seguras para vehículos de vía menor*

Las medidas están cumpliendo con sus objetivos, especialmente ha mejorado la seguridad de los peatones puesto que vehículos han calmado su velocidad por la existencia de la franja alertadora. Originalmente se propuso balizas para complementar cruce cebra, pero por

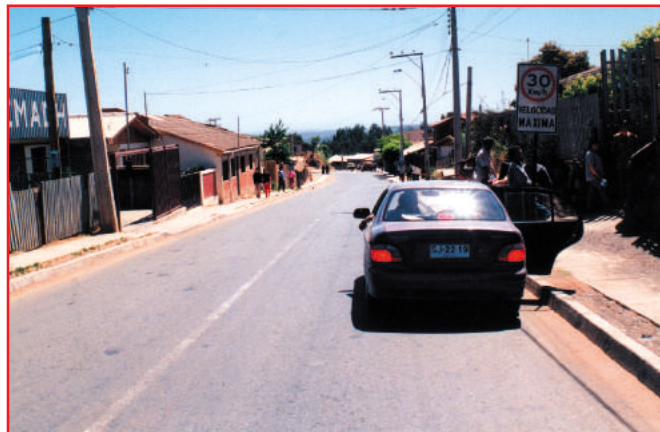
1. Exceso de velocidad de vehículos. Esto es incentivado porque el tramo es largo y recto y viene en pendiente.
2. Aceras muy angostas, lo cual hace la situación muy peligrosa a la hora de salida de la escuela pues los niños tienden a usar la calzada.
3. Vehículos se estacionan cerca del acceso lo cual obstaculiza la visual que los peatones tienen de los vehículos, y la visual que los conductores tienen de los peatones ya que estos cruzan entre los vehículos estacionados.

*Tramo largo, rector y en pendiente, incentiva la velocidad. No existen condiciones seguras para el cruce de escolares del colegio (derecha). Vehículos que se estacionan a la entrada del colegio entorpecen visibilidad de los peatones.*

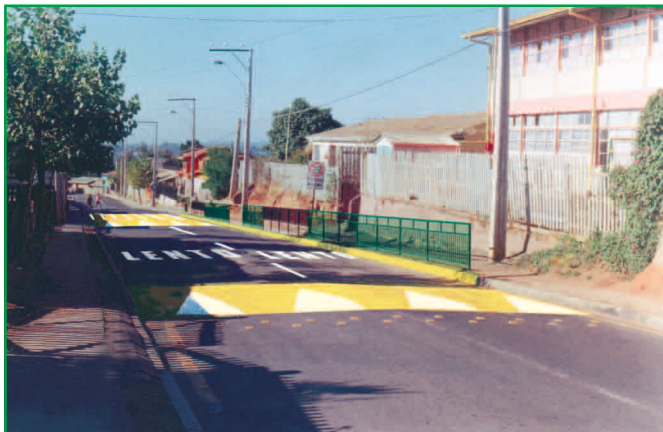
*Lomos de toro calman la velocidad. Uno de estos lomos es plano para ser usado en conjunto con cruce cebra. El objetivo de las vallas, además de canalizar a los peatones, es desincentivar el estacionamiento y detención de vehículos previo al cruce peatonal.*

Se han cumplido plenamente los objetivos de las medidas, velocidades y riesgos de accidentes han disminuido en forma significativa. Nota\*: para escoger este sitio para tratamiento, se tomó en

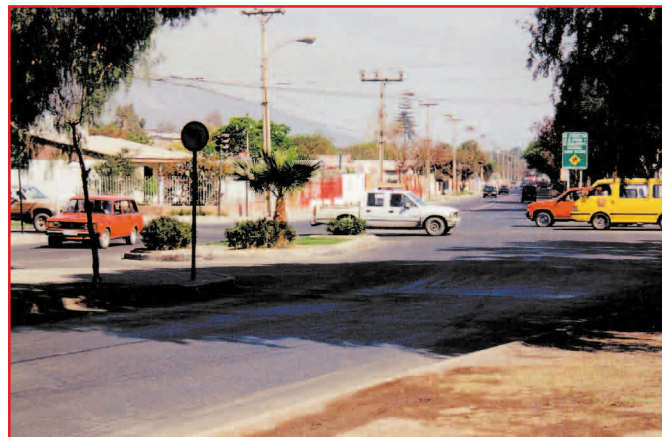
1. Una de las vías cambia sus características físicas pasada la intersección. De ser una vía con mediana y dos pistas por sentido, pasa a ser vía sin mediana y de una pista y media por sentido. Lo anterior genera confusión y entrecruzamientos.
2. A su vez, la misma vía presenta una brusca desalineación en la intersección, lo cual provoca entrecruzamientos repentinos.
3. Falta de encauzamiento para los vehículos que enfrentan esta desalienación.
4. Falta de demarcaciones.
5. Falta de facilidades más seguras para el cruce de peatones

*Pasada la intersección esta vía cambia de características lo cual, junto con la falta de canalización de los movimientos, resulta en entrecruzamientos y conflictos vehiculares. También faltan facilidades para el cruce más seguro de los peatones.*

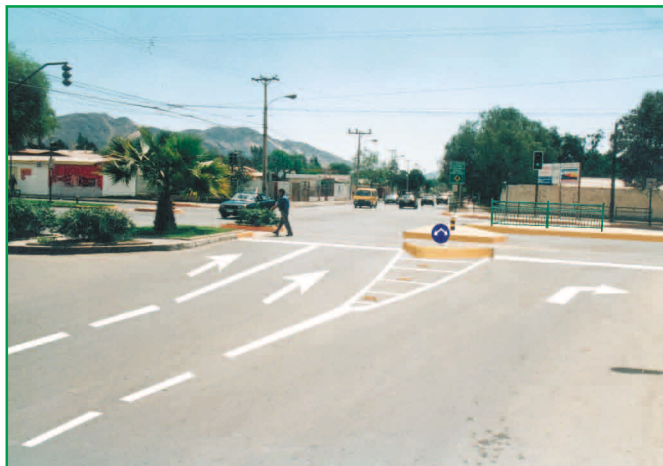
*Islas medianas y demarcaciones contribuyen a definir continuidad de la vía y una mejor transición al cambio de alineación. Se canalizan movimientos vehiculares y se proveen vallas para desincentivar el cruce de peatones en lugares de mayor riesgo, e islas o habilitación de medianas, para que crucen en dos etapas.*

Las medidas resultaron en una notable mejoría en la seguridad de tránsito. Esto pese a que algunos elementos no fueron ejecutados exactamente de acuerdo a las proposiciones.

Por ejemplo la isla de tráfico fue hecha mucho más pequeña de lo que aparece en el foto, como asimismo la extensión de la mediana en la vía lateral. En la Parte IV Recomendaciones

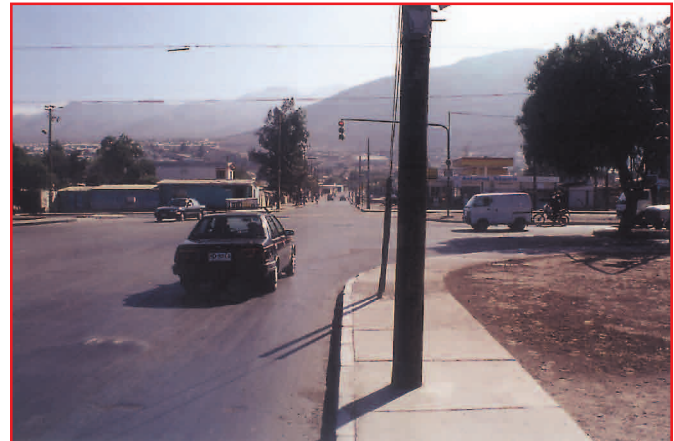
*Características de la vía cambian repentinamente pasada la intersección: cambia su alineación y además, de doble calzada con mediana pasa a ser de calzada simple. No existe canalización de los movimientos. Lo anterior resulta en entrecruzamientos y conflictos vehiculares, además de altos riesgos para los peatones que no cuentan con facilidades para cruzar en forma segura.*

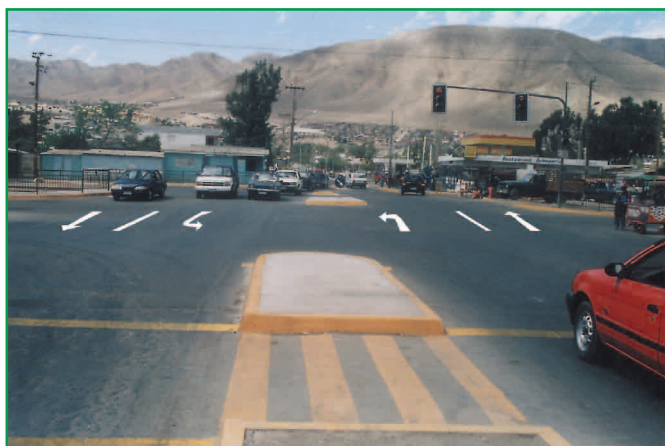
*Islas medianas y demarcaciones contribuyen a definir continuidad de la vía y una mejor transición al cambio de alineación. Se canalizan movimientos vehiculares y se proveen vallas para desincentivar el cruce de peatones en lugares de mayor riesgo, e islas o habilitación de medianas, para que crucen en dos etapas*

Medidas resultaron muy eficientes, se han ordenado los movimientos

vehiculares y los peatones cruzan por los lugares habilitados para ello.

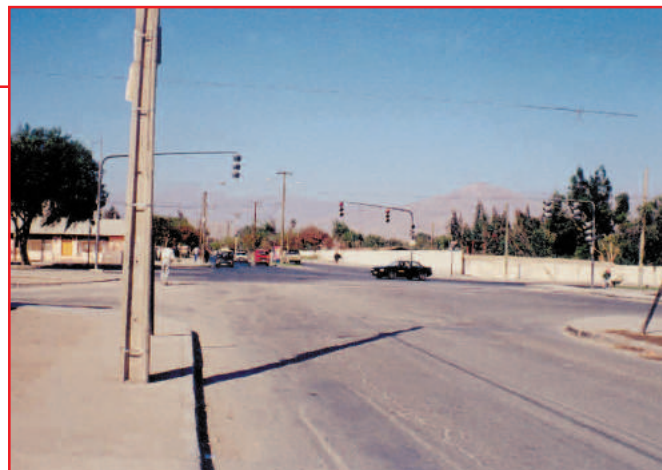
*Vista opuesta: la vía pasa de calzada simple a calzada doble con mediana. No existe canalización de los movimientos. Peatones que no cuentan con facilidades para cruzar en forma segura.*

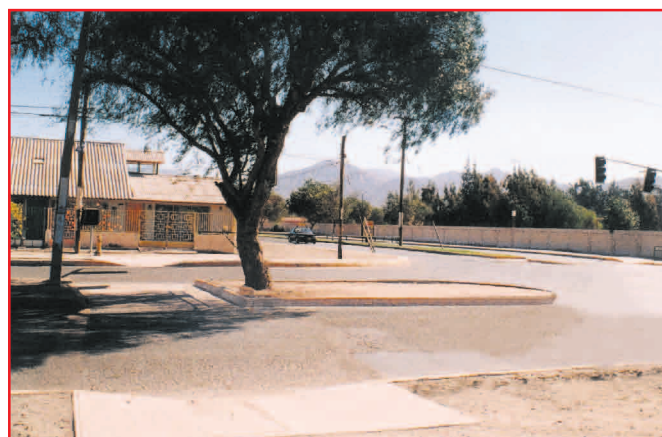
*No existen circuitos claros y seguros para el cruce y circulación de peatones*

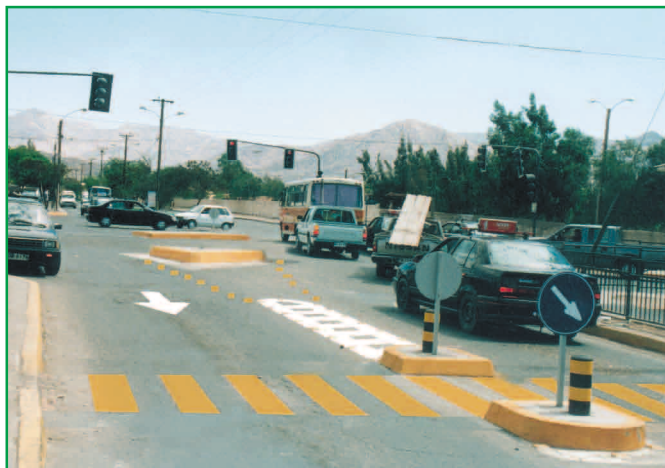
*Islas medianas y demarcaciones canalizan movimientos. Se proveen vallas para desincentivar el cruce de peatones en lugares de mayor riesgo, e islas o habilitación de mediana, para que crucen en dos etapas*

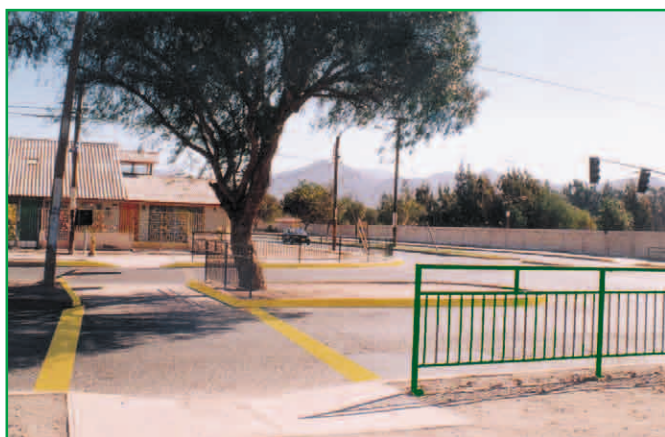
*Se proveen circuitos claros para el cruce de peatones. Aquí se habilita espacio en la mediana. Vallas canalizan movimientos*

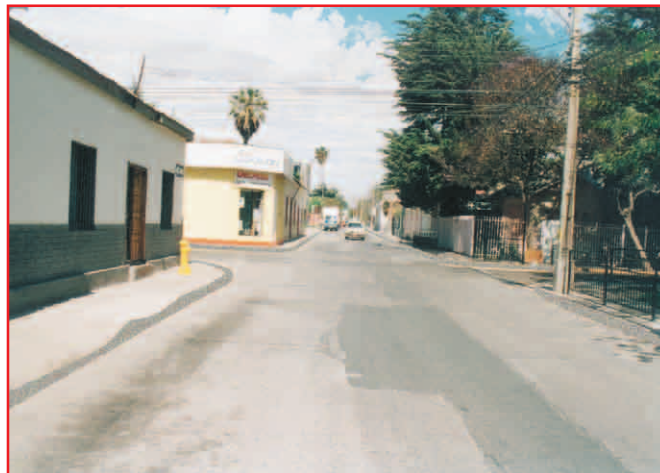
*Mala visibilidad desde vía menor. Falta de brechas seguras por exceso de velocidad en vía principal pues es una vía larga y recta. No existen facilidades seguras para el cruce de peatones*

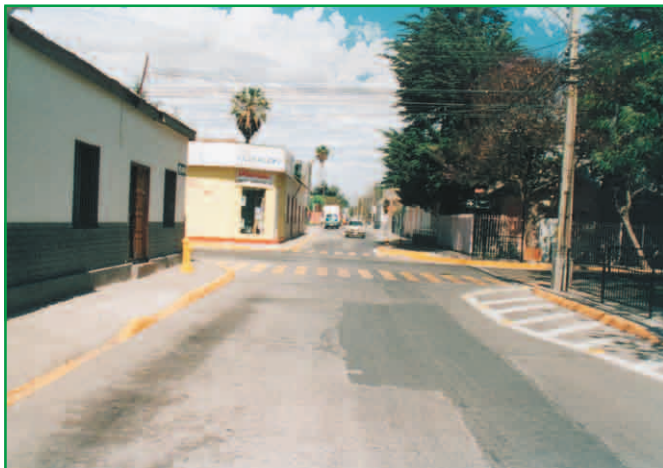
Extensiones de acera mejoran visibilidad de vehículos que emergen desde vía menor. Se genera una "curva fantasma" la cual calma la velocidad de los vehículos en la vía mayor, generando brechas más seguras. Mejoran condiciones para los peatones.

Dejaron de ocurrir accidentes a partir de la puesta en marcha de las medidas. Es importante hacer notar que esta intersección había sido tratada como un problema de velocidad en la vía

menor, razón por la cual se había instalado un lomo de toro. A pesar de que este puede haber sido un factor contribuyente, el principal factor era la falta de visibilidad y de brechas más

seguras en la vía mayor. Este caso revela la importancia de considerar exhaustivamente todos los factores que puedan estar contribuyendo a los accidentes.

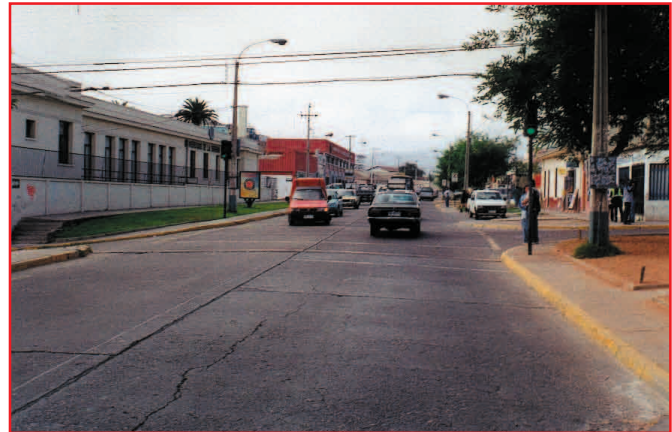
*Vía larga, recta y de pistas anchas incentiva la velocidad. No existe un espacio protegido para los virajes hacia la izquierda en la intersección*

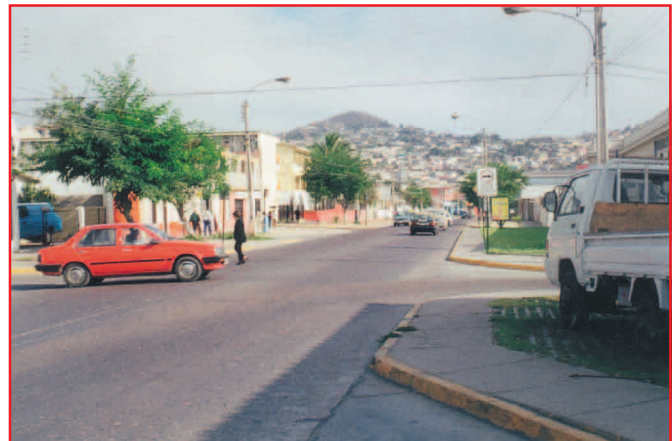
*No existen facilidades para el cruce seguro de peatones quienes deben cruzar dos sentidos de tráfico que viene a exceso de velocidad*

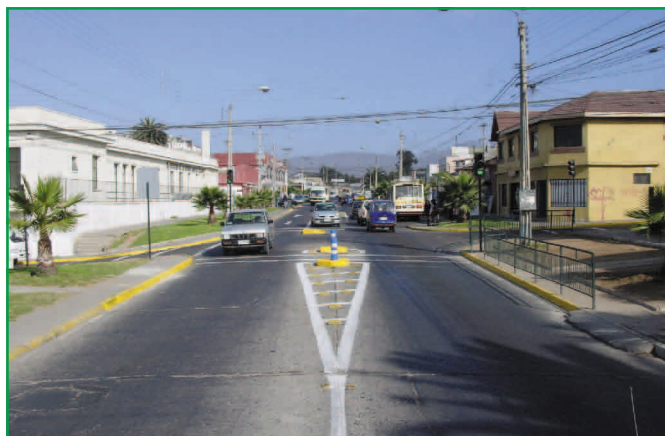
*Mediana fantasma e islas peatonales permiten cruce de peatones en dos etapas, además de calmar las velocidades al angostar la vía.*

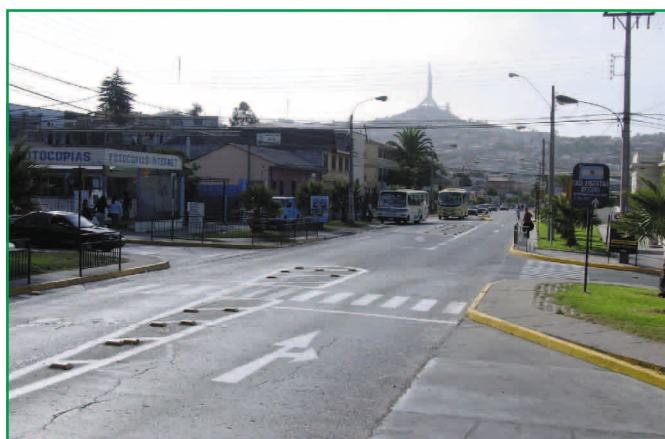
*Se provee mediana fantasma la cual angosta las pistas calmando las velocidades; además permite la habilitación de pista para los virajes hacia la izquierda.*

Medidas resultaron muy eficientes puesto que al angostar la vía con la mediana se logró calmar

la velocidad. La mediana logró además proveer un espacio seguro para los vehículos que esperan virar.

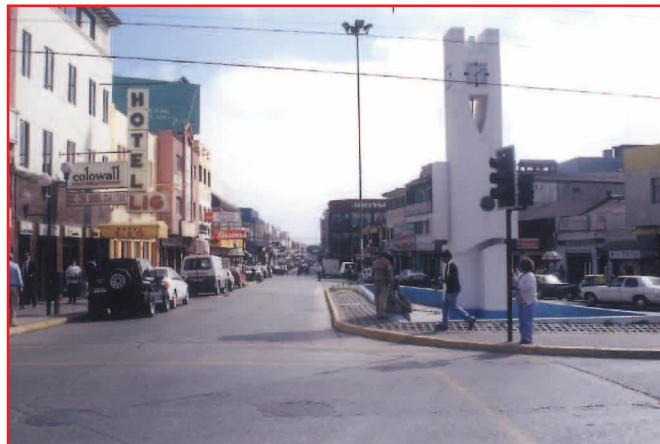
*Peatones tienden a cruzar en cualquier lugar, lo cual es incentivado por la plazoleta. Cruzan además entre los vehículos estacionados*

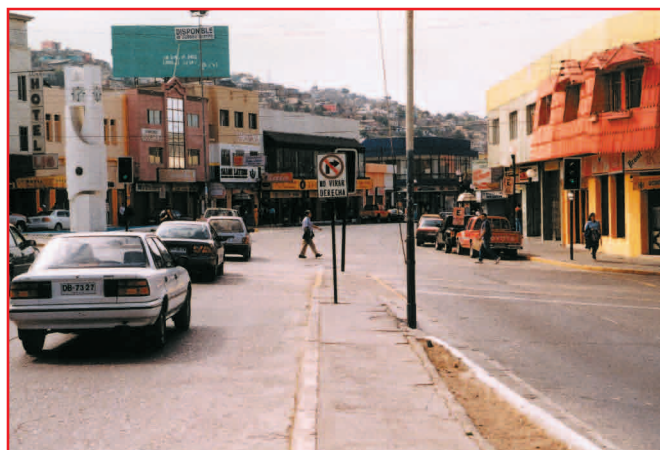
*En este tramo se juntan los flujos de dos vías convergentes, produciéndose múltiples entrecruzamientos. Peadones no cuentan con facilidades seguras para cruzar*

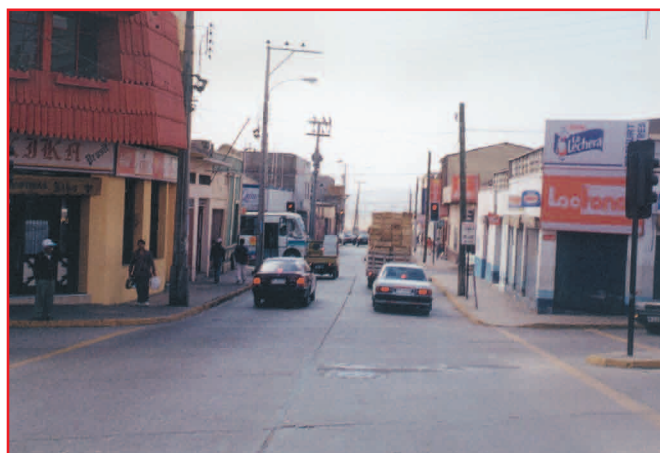
*Peatones no cuentan con circuitos claros y seguros para cruzar. Tienden a cruzar indiscriminadamente en cualquier lugar. En las esquinas existen riesgos por los vehículos que viran*

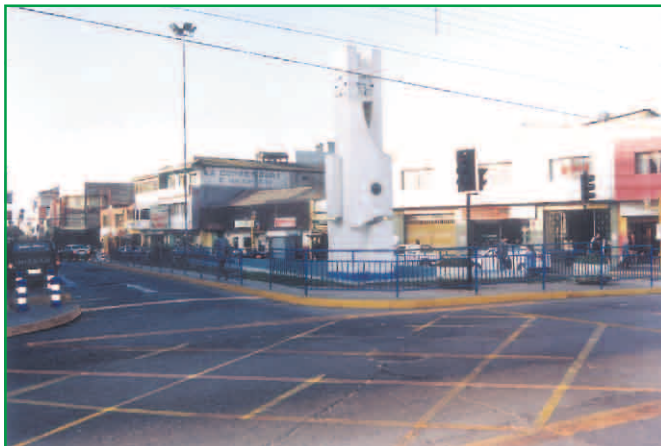
Se extiende la plazoleta para proveer espacio de circulación de peatones los cuales son canalizados con vallas hacia los cruces. Extensiones de acera (ver izquierda) evitan que los vehículos se estacionen hasta la esquina y obstaculicen paso y visual de peatones

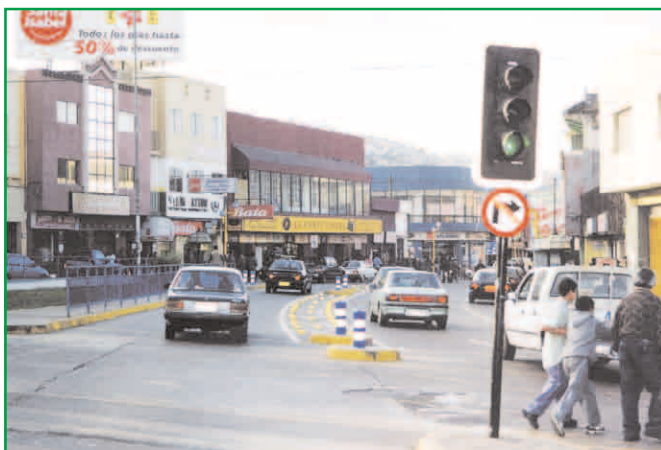
Se provee bandejón para segregar los flujos de las dos vía que convergen. Islas asisten el cruce de peatones en dos etapas.

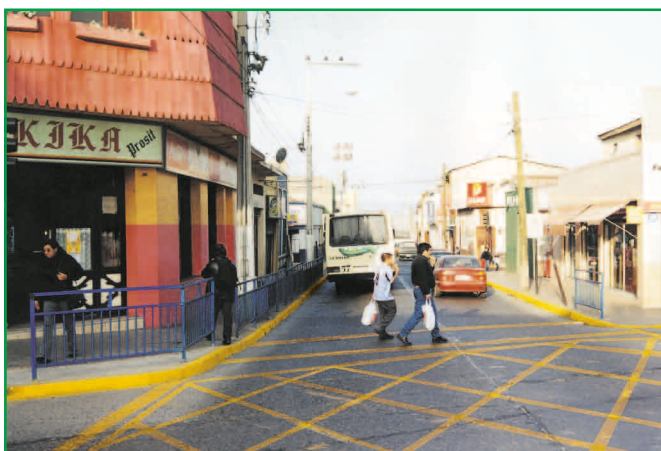
Peatones son canalizados por medio de vallas a cruzar en los lugares más seguros

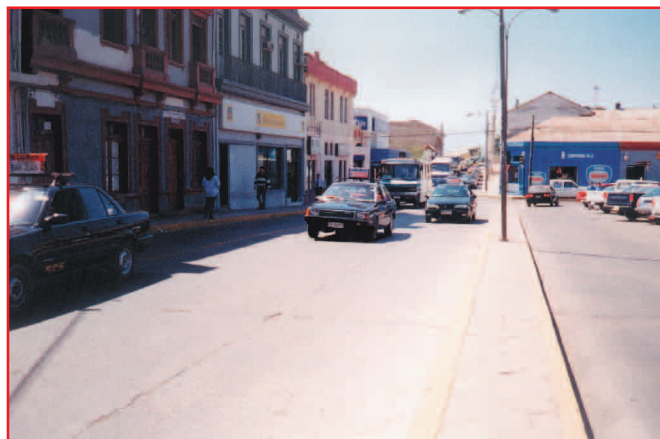
*Este pareciera ser un tramo de doble sentido con una mediana, lo cual es lo que perciben los conductores. Sin embargo, lo que se percibe como mediana es una isla longitudinal que separa la vía (que es de un sentido) de un estacionamiento, el cual además es usado como atajo, creando conflictos y riesgos para los peatones.*

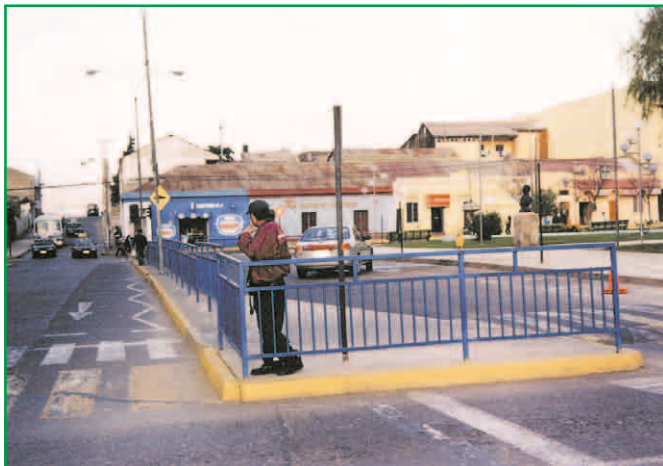
*El área de estacionamiento es habilitada para que sea percibida como tal: se define acceso y salida, se instalan vallas para impedir que peatones crucen en forma indiscriminada (ayudando además a definir el espacio), se instalan lomos de toro planos a la entrada y salida para desincentivar que este espacio sea usado como atajo.*

Un problema complejo de percepción por parte de los conductores logró mejorarse con éxito. La seguridad de los peatones mejoró notablemente

debido a las extensiones de aceras y canalización de sus movimientos de cruce. No se cambiaron los estacionamientos a

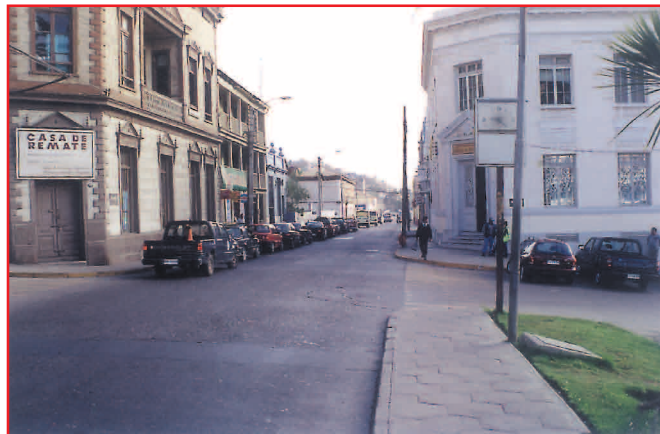
*Típica vía larga y recta que incentiva la velocidad y en la cual vehículos que se estacionan en un costado hasta la esquina obstaculizando la visibilidad. Peatones cruzan entre vehículos estacionados.*

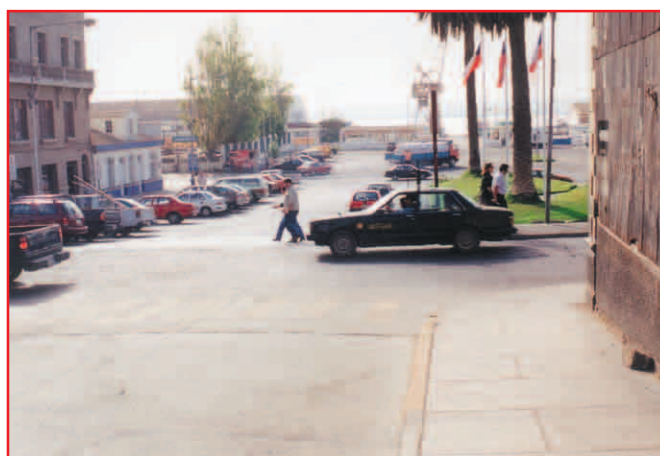
*En este tramo de vía no está definido claramente cual es el área de estacionamiento y cual es de calzada. Incentiva velocidad al percibirse como una vía ancha en pendiente. La franja correspondiente a la acera ha desaparecido a favor del estacionamiento, el cual además genera riesgos debido a su posición perpendicular.*

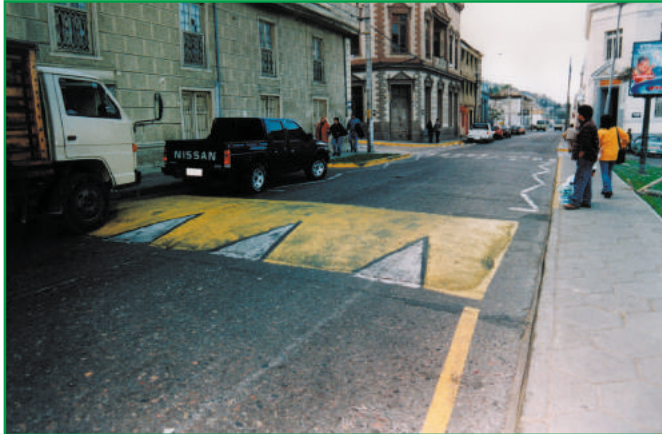
*Lomos de toro calman la velocidad . Extensión de acera impide que vehículos se estacionen en la esquina lo cual mejora visibilidad y seguridad vehicular y peatonal.*

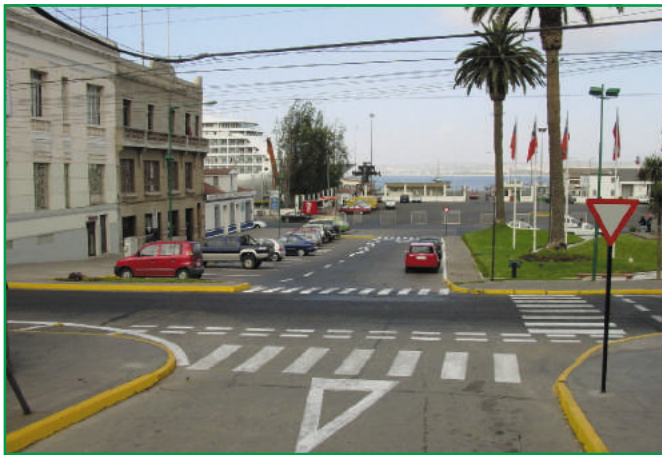
*Se definen los espacios de estacionamiento y calzada, recuperando la franja de la acera para peatones. Esto ayuda además a calmar las velocidades en el tramo. Nótese (plano) que el estacionamiento había sido propuesto en forma paralela para mayor seguridad.*

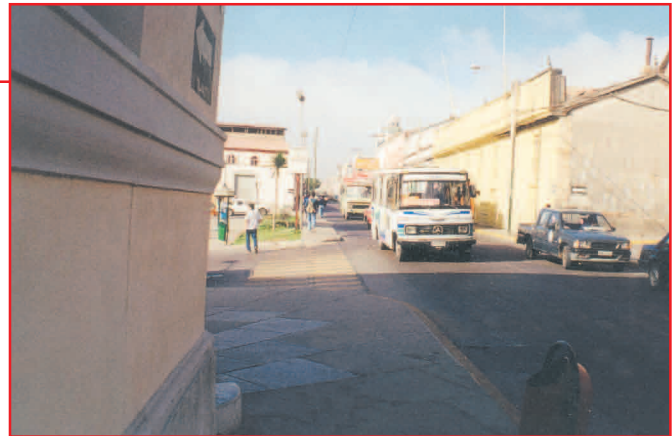
*Cruce cebra tiene una longitud de cuatro pistas, en favor de espacio para el estacionamiento.*

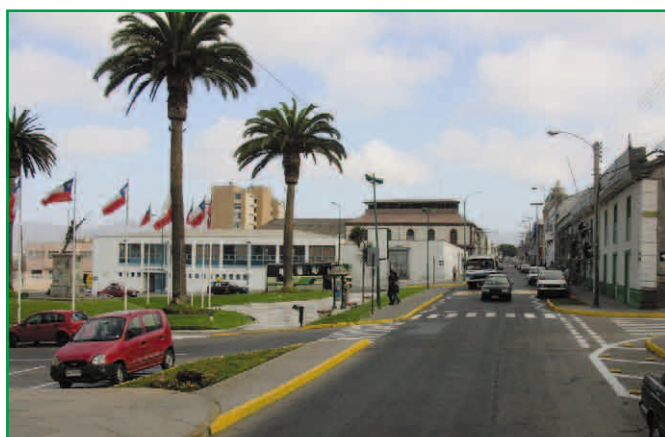
*Se recupera el espacio de acera a favor de los peatones, acortándose a dos pistas el paso cebra que es el máximo recomendado para mayor seguridad peatonal*

Se calmó la velocidad de los vehículos, mejoró la visibilidad de la vía menor y, especialmente mejoraron las condiciones de seguridad

de los peatones al recuperarse la acera para su circulación. Esta última medida contribuyó además a calmar la velocidad de los vehículos en la vía menor puesto que se diferenció

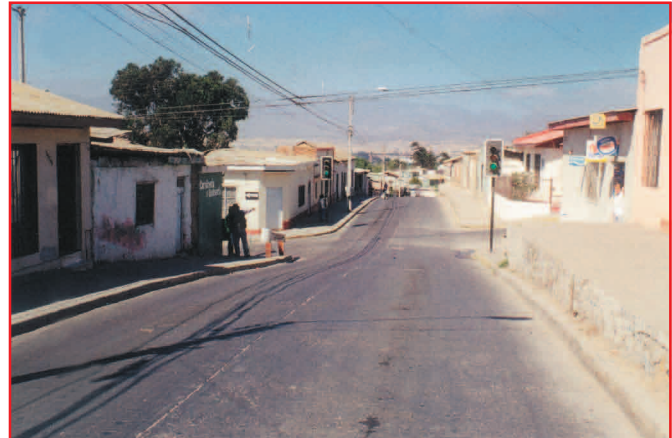
*En esta intersección, se producen conflictos entre los vehículos que paran en el semáforo y aquellos que viran desde la otra vía, puesto que el radio es muy estrecho. Además, debido a la pendiente y líneas de edificación la visibilidad entre ambos es muy deficiente. También faltan condiciones más seguras para los peatones.*

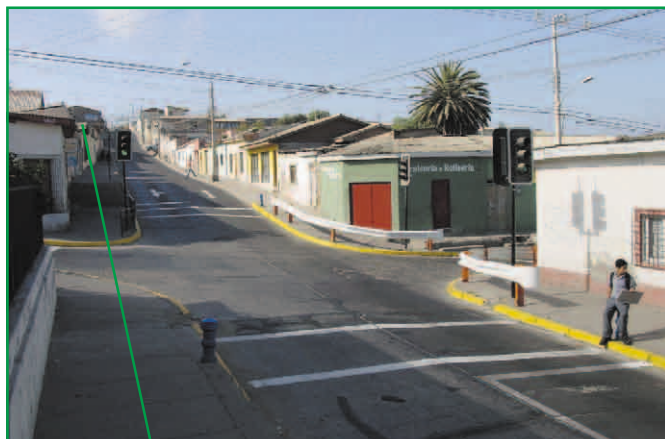
Se definen líneas de detención retiradas desde la esquina para permitir un mayor espacio de viraje. Se instalan espejos para mejorar visibilidad entre ambas vías. Se proveen vallas y barreras de contención para canalizar y proteger peatones en los lugares de mayor riesgo

Las medidas lograron sus objetivos, en especial el mejoramiento de la visibilidad por medio de los espejos y el desplazamiento de

las líneas de detención. La seguridad de los peatones mejoró notablemente al desplazar los cruces desde esquinas.

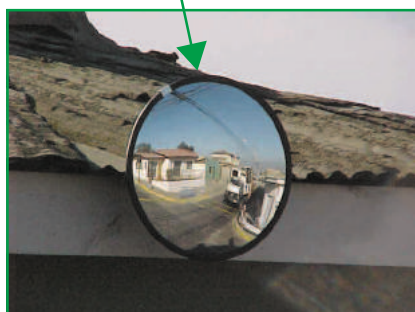
Espejos de tráfico permiten ver lo que sucede en la otra vía

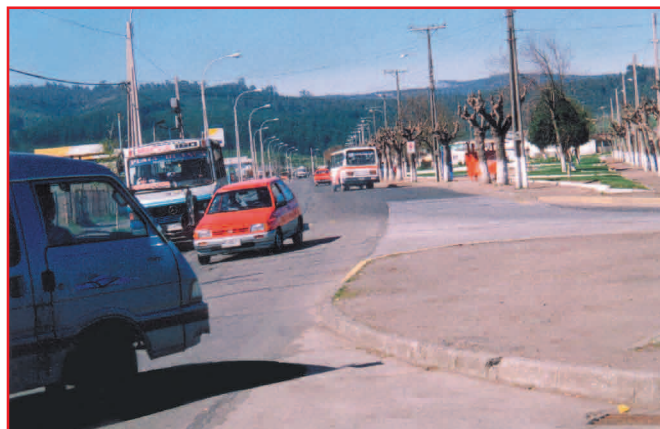
*Vehículos viran contra el tránsito hacia la izquierda para hacer una acortada. Producen serios riesgos.*
