# *Hacia vías* **URBANAS MAS** **SEGURAS**

Medidas correctivas de bajo costo  
aplicadas en ciudades chilenas

GOBIERNO DE CHILE  
CONASET

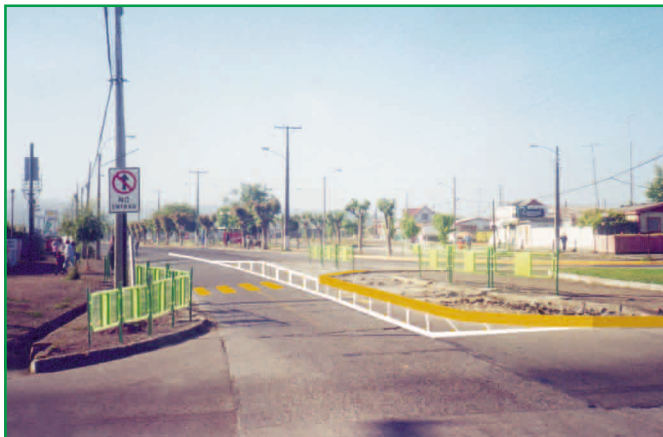
Se cierra una pista y la otra se angosta al mínimo para impedir que se use como atajo

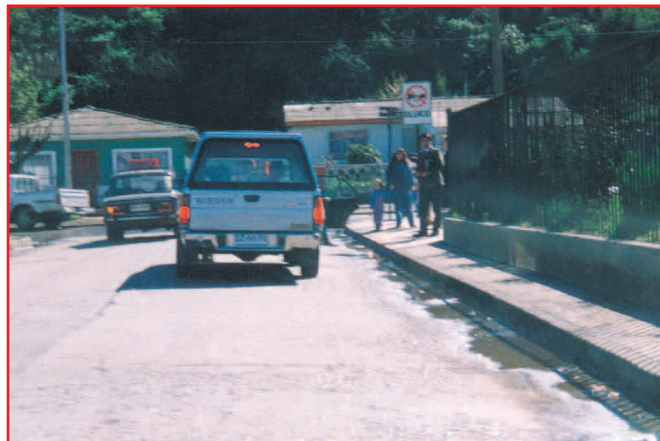
*En esta vía existen múltiples conflictos, ya que es muy angosta para todas las funciones que cumple: tránsito en doble sentido, parada de locomoción colectiva, circulación de peatones (acera es muy angosta).*

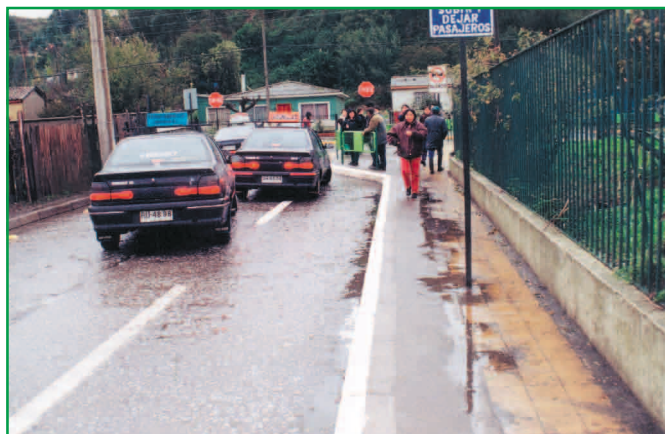
*Se deja vía en un solo sentido. Se ensancha acera para dar mayor espacio a peatones que circulan y esperan locomoción colectiva. Se provee extensión de acera para evitar parada de locomoción colectiva hasta la esquina y dar mayor seguridad al cruce de peatones*

Las condiciones de seguridad mejoraron radicalmente, favoreciendo especialmente a peatones y pasajeros; esto a pesar de que

algunos elementos no se ejecutaron por ejemplo, la mediana fantasma, y el desplazamiento suficiente del cruce cebra en la vía menor.

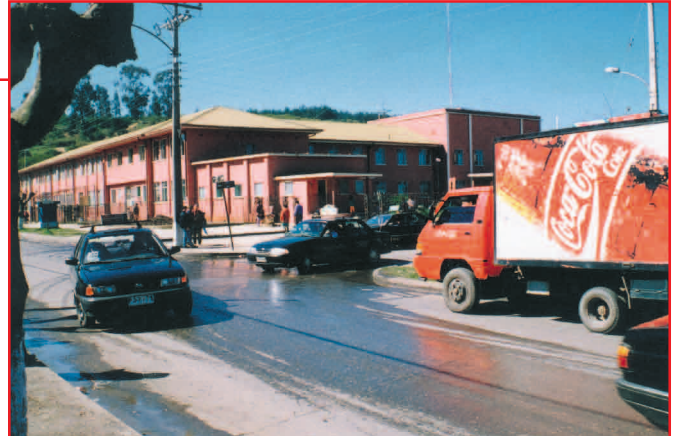
*Muchos conflictos vehiculares y escasas condiciones de seguridad para los peatones*

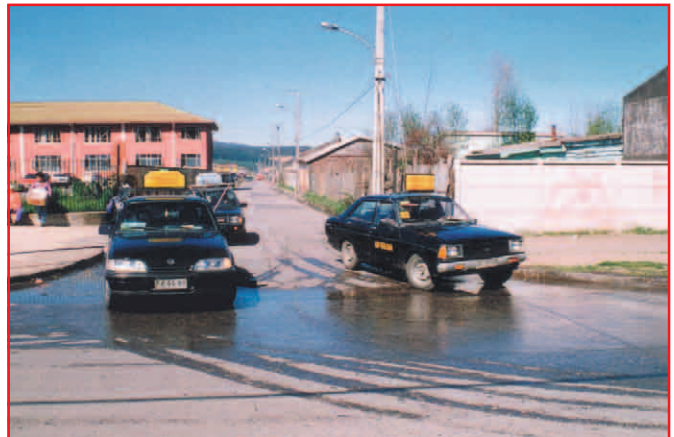
*Vehículos usan la vía contra el tránsito debido a falta de capacidad para todas las funciones que aquí ocurren. Locomoción colectiva se detiene hasta la esquina y en doble fila (contra el sentido) produciéndose conflictos con los peatones que cruzan*

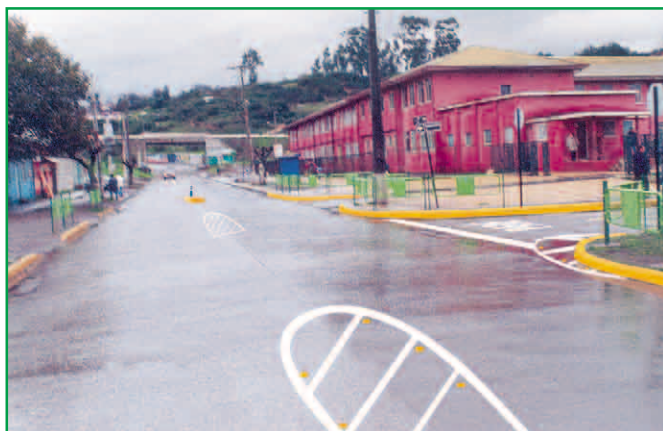
*Se reducen conflictos al dejar la vía menor de un sentido, proveer extensión de acera y localizar cruces peatonales desplazados de los conflictos vehiculares canalizados con vallas. Islas peatonales permiten cruce en dos etapas*

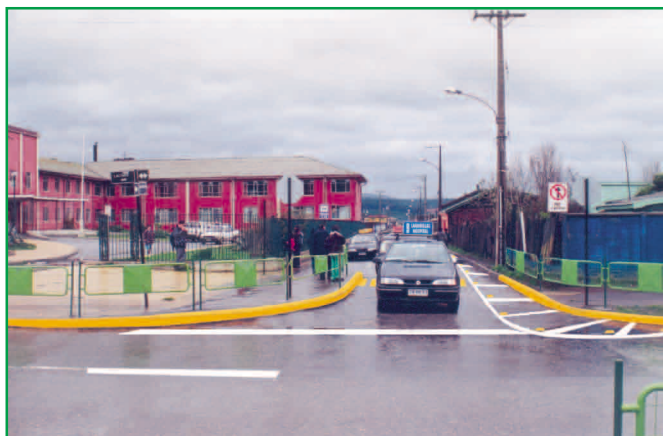
*Se deja vía en un solo sentido. Se provee extensión de acera par evitar paradas hasta la esquina y dar mayor seguridad al cruce de peatones. Vallas canalizan peatones. Nótese franja para peatones en calzada (lado derecho) donde no existe acera*

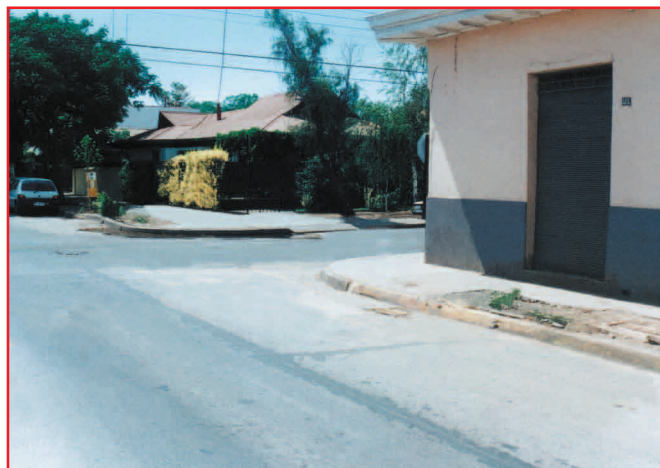
*La vía menor tiene mala visibilidad debido a falta de ochavo de la la edificación, existencia de árboles y vehículos estacionados.*

1. Visibilidad deficiente para los conductores en vía menor. Línea de edificación sin ochavo, árboles y vehículos estacionados hasta la esquina obstruyen visibilidad.
2. Faltan brechas seguras para vehículos de la vía menor.
3. Falta de notoriedad de la intersección, lo cual lleva a que los conductores no tomen las debidas precauciones.
4. Faltan condiciones seguras para el cruce de peatones. Estos cruzan en las esquinas donde se generan conflictos con los vehículos que viran o cruzan la intersección. También los peatones cruzan entre los vehículos estacionados los cuales obstaculizan su visibilidad y además no son vistos claramente por los conductores.
5. Faltan demarcaciones.

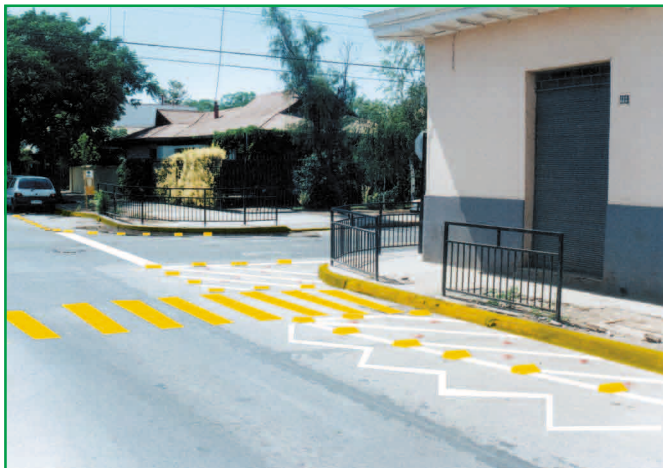
Se extienden las aceras en forma fantasma, lo cual permite que los vehículos puedan asomarse más adelante con mayor seguridad y tener mejor visibilidad.

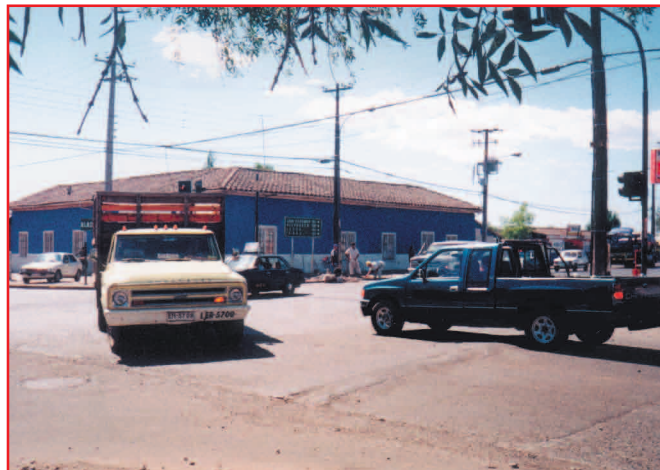
*En esta intersección no existen facilidades claras para el cruce de peatones. Es muy confuso, especialmente por los múltiples virajes vehiculares.*

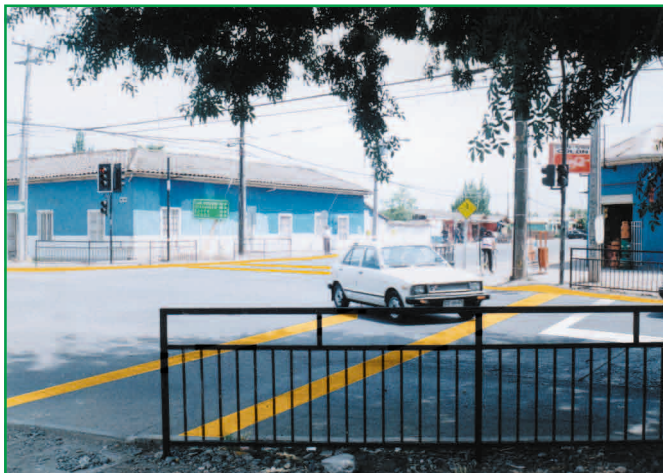
*Se demarcan los pasos peatonales, líneas de detención de vehículos, soleras amarillas, lo cual define claramente los espacios. Se proveen vallas para canalizar a los peatones hacia los lugares de cruce*

Con elementos tan simples como demarcaciones y vallas se ha mejorado sustancialmente la seguridad de los peatones y

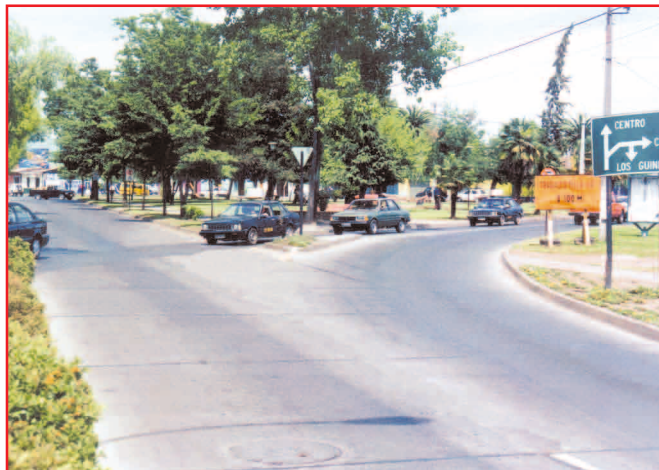
*En esta intersección, la visibilidad de los vehículos de la vía menor es entorpecida por el alto flujo de vehículos que vira hacia la derecha desde la vía principal. Estos deben asomarse produciéndose colisiones con los vehículos que siguen directo por la vía principal.*

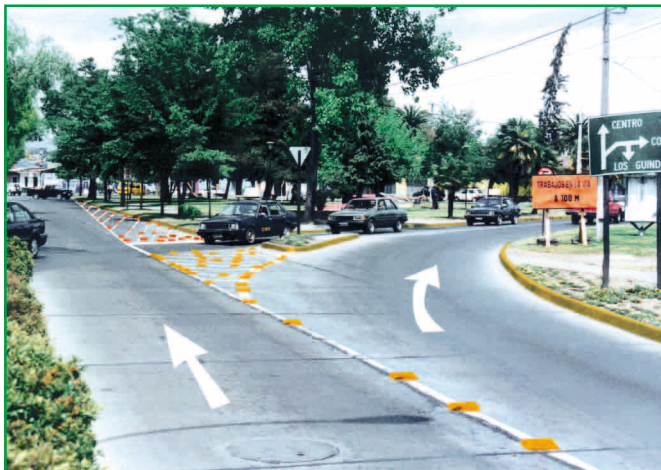
*En la vía principal se deja una pista exclusiva para virar, para lo cual se cierra la pista extendiendo la isla de tráfico. Ahora los vehículos de la vía menor pueden asomarse con mayor seguridad*

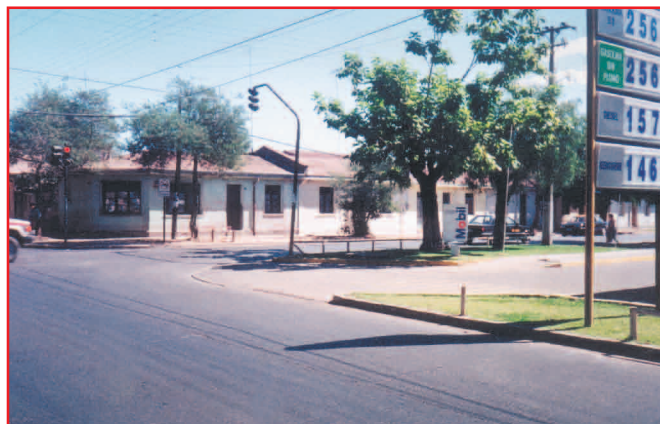
*Acceso a bencinera justo en la esquina genera conflictos entre vehículos y situaciones de gran riesgo para peatones, puesto que se han eliminado las aceras a favor del acceso*

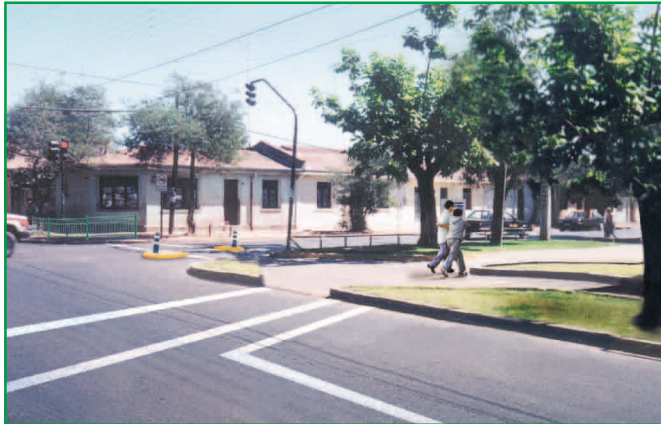
*Se cierra acceso vehicular y se recupera espacio público para peatones. Vallas e islas peatonales proveen mayor seguridad para cruce peatonal*

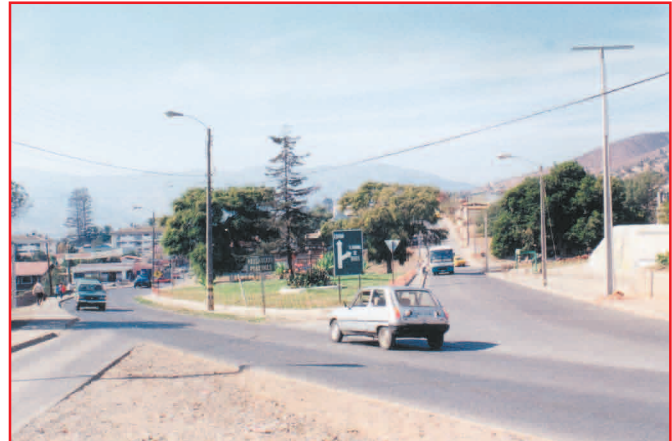
En esta vía (de la izquierda) que es de entrada a la ciudad, con pendiente y curva, los vehículos tienden a exceder velocidad. Existen además, conflictos por múltiples virajes hacia la izquierda en esta intersección con la vía secundaria la cual tiene mala visibilidad por su ángulo de llegada y por la curva. Esta situación se repite en la siguiente intersección.

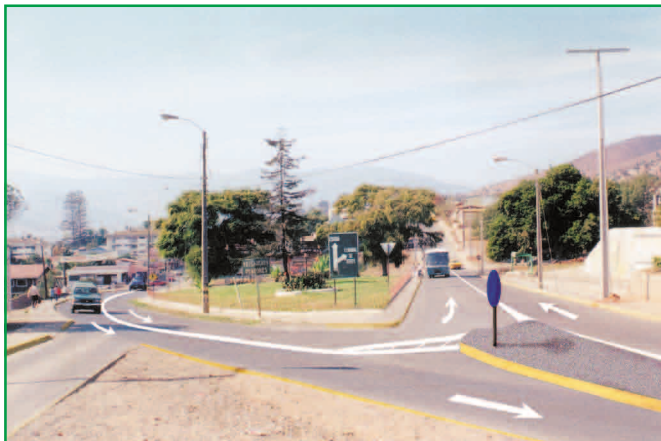
*El potencial existente de las vías aledañas permite organizar un "sistema de un sentido" con lo cual se eliminan los conflictos por los virajes hacia la izquierda y los problemas de visibilidad, contribuyendo además a calmar la velocidad.*

Esta intervención simple logró superar todos los problemas que se presentaban: calmó las velocidades, eliminó los conflictos por virajes hacia la izquierda, superó

problemas de visibilidad y mejoró las condiciones de seguridad para los peatones. Este es un ejemplo del potencial que puede encontrarse en vías aledañas lo

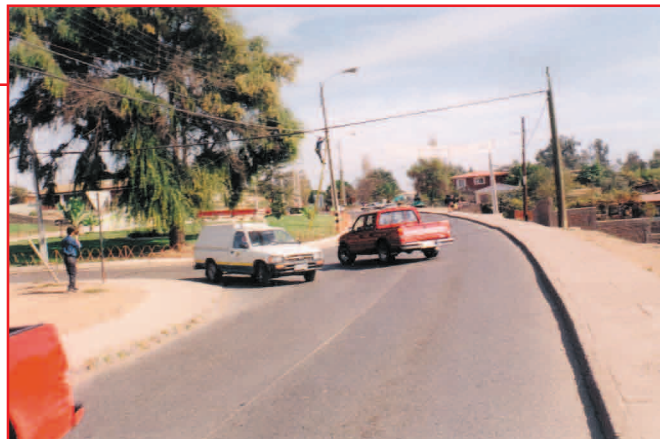
*Esta es la otra intersección de la vía principal, donde se producen múltiples conflictos por virajes hacia la izquierda, y la vía menor tiene mala visibilidad debido a la curva. Tampoco existen facilidades seguras para el cruce de peatones*

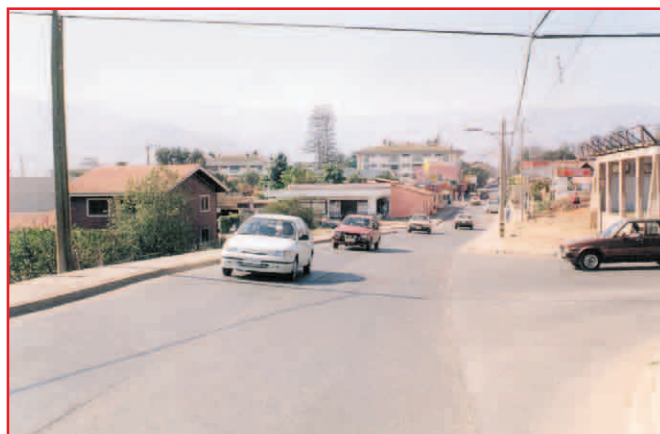
*Otra vista de la intersección en donde existen conflictos por virajes hacia la izquierda y mala visibilidad*

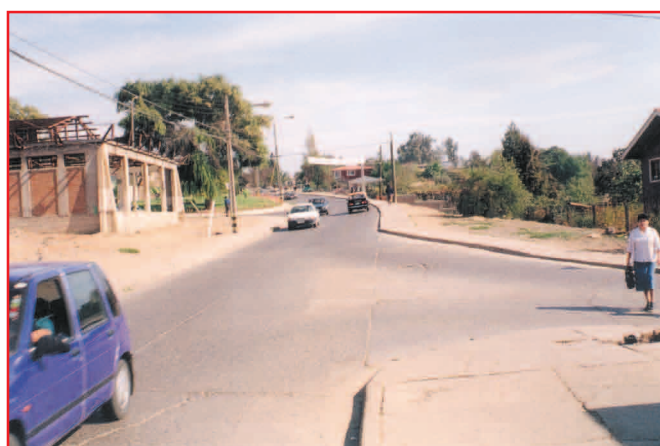
*Otra intersección previa al tramo conflictivo en donde la vía principal cambia de doble sentido a un sentido, situación que no es percibida claramente ni por conductores ni peatones*

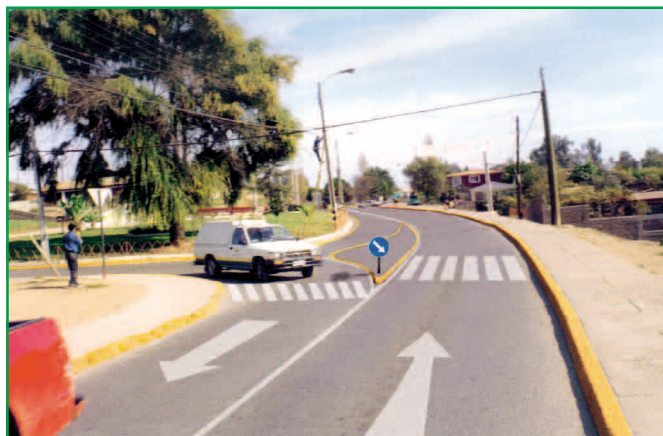
*El "sistema de un sentido" elimina los conflictos por virajes hacia la izquierda y los problemas de visibilidad de la vía menor. La isla canalizadora permite a peatones cruzar en dos etapas*

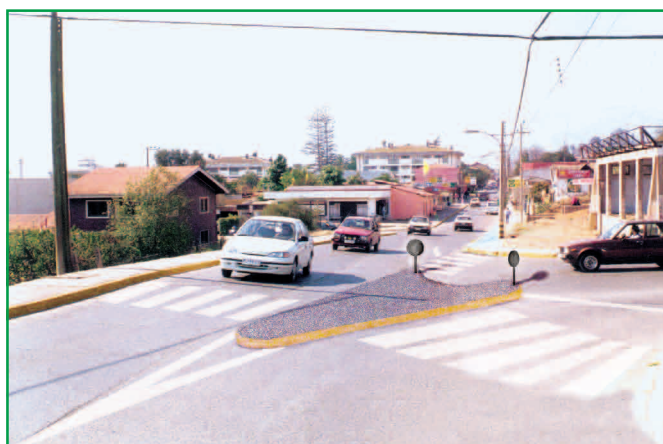
*Conflictos eliminados y problemas de visibilidad superados. Peatones también cruzan más seguros*

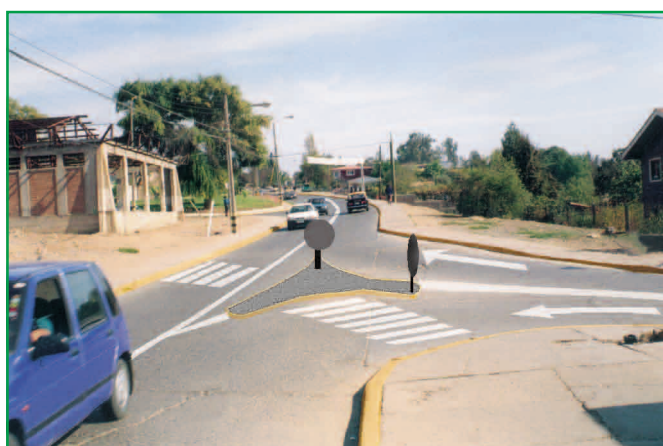
*Isla canaliza los movimientos lo cual permite percibir en forma clara el funcionamiento de la intersección. Peatones ahora pueden cruzar asistidos por la isla*

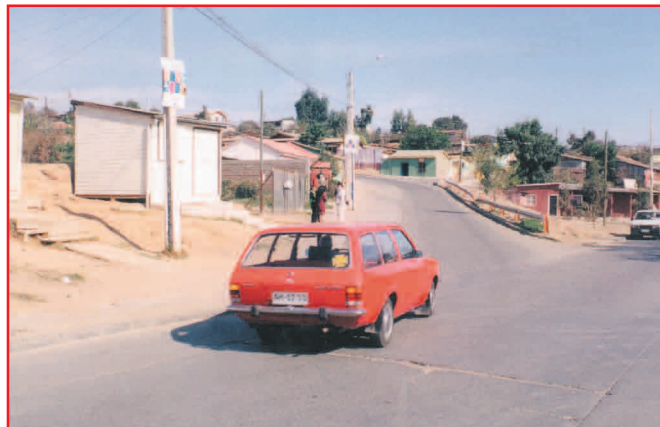
1. Falta de señales de prioridad.
2. Vía menor se intersecta en ángulo agudo, lo cual obstaculiza la visibilidad en uno de sus sentidos.
3. Debido a lo cerrado del ángulo, los vehículos deben maniobrar sus virajes en un radio de viraje muy limitado, lo cual genera conflictos entre los vehículos que ingresan y los que salen de la vía menor.
4. Exceso de velocidad en la vía principal, debido a que en un sentido el tráfico viene en pendiente descendiente. También la intersección carece de notoriedad desde esta vía.
5. Vehículos en la vía menor llegan a exceso de velocidad debido a la pendiente descendiente.
6. No existen condiciones que apoyen la seguridad peatonal.

*El ángulo como se intersecta la vía menor (izquierda) con la vía principal, incentiva las velocidades de entrada y salida de algunos movimientos, y genera conflictos entre vehículos que ingresan virando a la derecha desde vía principal (radio de viraje muy cerrado) y aquellos que salen desde vía menor (que vienen a velocidad debido a la pendiente)*

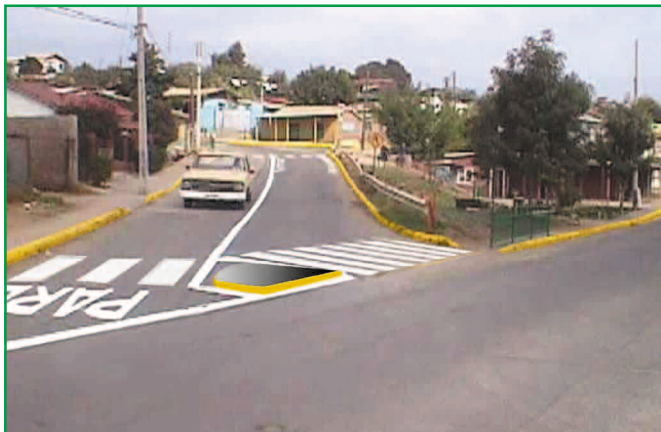
Se canalizan movimientos de entrada y salida. Se le da el mayor ancho posible a la pista de entrada para darle más espacio a los vehículos que entran virando hacia la derecha. Demarcación de eje e isla segregan flujos opuestos y canalizan los movimientos. En la vía principal se proveen bandas alertadoras. Se proveen facilidades peatonales más seguras

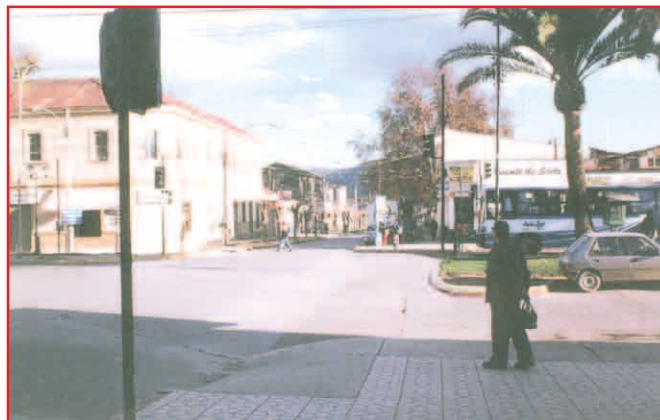
1. Percepción confusa por parte de los conductores, de la forma como opera la intersección. Esto se debe a que, el control semaforizado de la intersección considera a la entrada y salida a la estación como continuidad de la vía principal de doble sentido, lo cual ciertamente crea confusión tanto al conductor de la vía principal, como al que emerge de la estación. El conductor de la vía principal percibe que la intersección es "T", de modo que al virar hacia la izquierda siente que tiene la preferencia y no se percata que los vehículos que salen de la estación son los que la tienen y que por lo tanto debiera cederles el paso; por otro lado, los conductores que emergen de la estación no perciben el riesgo al cual se exponen por los vehículos que vienen virando desde la vía principal, y por lo tanto no toman ninguna precaución. En resumen, una intersección que es "T" (que además tiene justo un acceso en la intersección) es tratada como que si fuese una intersección "X" al incluir al acceso como parte de ella, lo cual genera situaciones conflictivas.

2. Falta de facilidades seguras para el cruce de peatones: vehículos estacionados hasta las esquinas obstaculizan el paso y visibilidad de peatones, conflictos entre vehículos que viran y peatones que cruzan.

*Esta intersección es confusa tanto para conductores como para peatones puesto que en ella está el acceso a la estación de trenes (izquierda), el cual puede percibirse como continuación de la vía. No existen facilidades claras par el cruce y circulación de peatones*

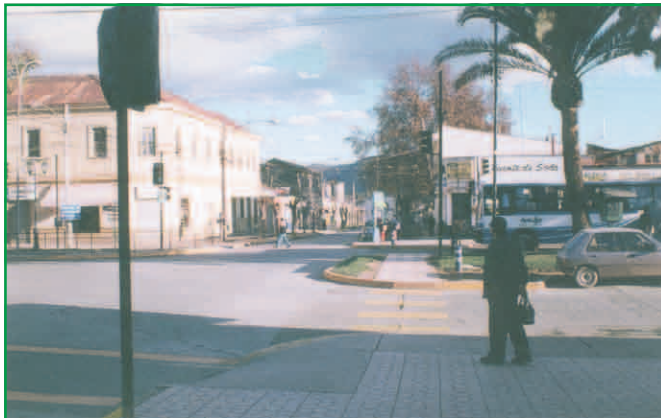
*Se hacen extensiones de acera en la entrada y salida de acceso a estación para que se perciba como tal y no como continuación de la vía, además mejoran seguridad para el cruce de peatones. También se extiende mediana para proveer circuitos de cruce y circulación peatonal.*

Las medidas aplicadas han logrado plenamente sus objetivos, puesto que se percibe con mayor claridad la forma como opera la

intersección, y la diferencia con el acceso a la estación. Existen también condiciones más seguras para los peatones, especialmente

por las extensiones de acera y la mediana en la vía principal que les permite mejor visibilidad y cruzar en etapas.

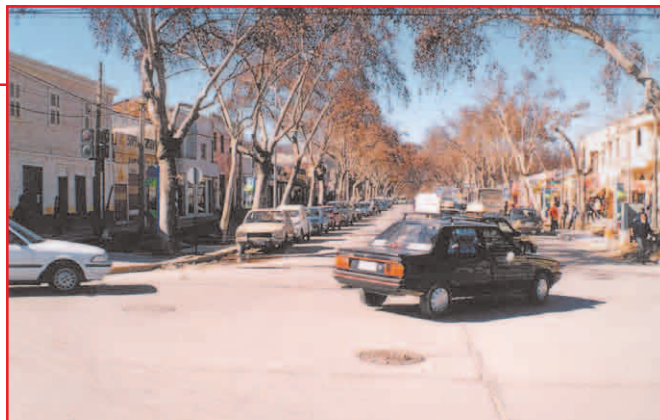
*Altos flujos de vehículos que viran hacia la izquierda a exceso de velocidad cortando a través de la intersección. Vehículos se estacionan hasta la esquina, falta de fase peatonal, y ancho de la vía, contribuyen a accidentes de peatones.*

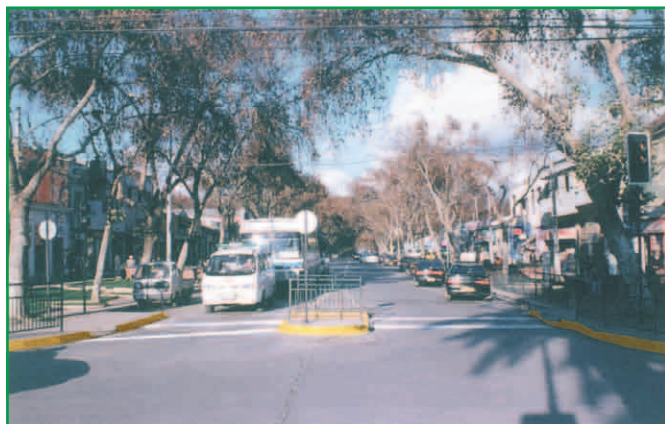
*Isla mediana permite cruce de peatones en dos etapas y que vehículos que viran no acorten a través de la intersección. Extensiones de aceras impiden estacionamiento de vehículos hasta la esquina reduciendo además distancia de cruce. Se re-programa semáforo para dar mayor tiempo a los peatones. Vallas canalizan movimientos*

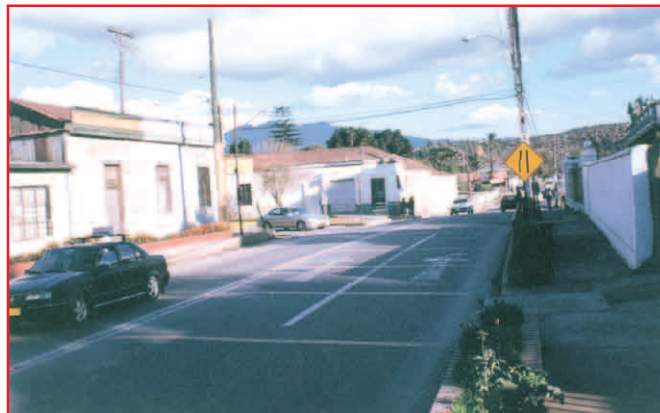
1. Exceso de velocidad en la vía principal. Uno de los motivos es que ésta es una vía de entrada a la ciudad por lo que los conductores tienden a llevar mayor velocidad.
2. Falta de notoriedad de la intersección debido a que se encuentra en la cima de curva vertical; por la misma razón los conductores aceleran en el tramo cercano a la intersección.
3. Visibilidad deficiente desde vía menor hacia el sentido de los vehículos que vienen entrando a la ciudad lo cual hace más riesgosa la situación. La curva vertical, y la línea de edificación son los factores que obstaculizan la visibilidad.
4. Falta de brechas seguras en al vía principal, para vehículos que emergen desde vía menor, especialmente en el sentido del flujo que entra a la ciudad.
5. Falta de facilidades seguras para el cruce de peatones, en ambas vías. Peatones tienden a cruzar en sitios riesgosos.

*Exceso de velocidad en la vía principal y deficiente percepción de la intersección para vehículos que suben la pendiente. Mala visibilidad para los vehículos de vía menor y falta de brechas seguras. Peatones cruzan en lugares riesgosos*

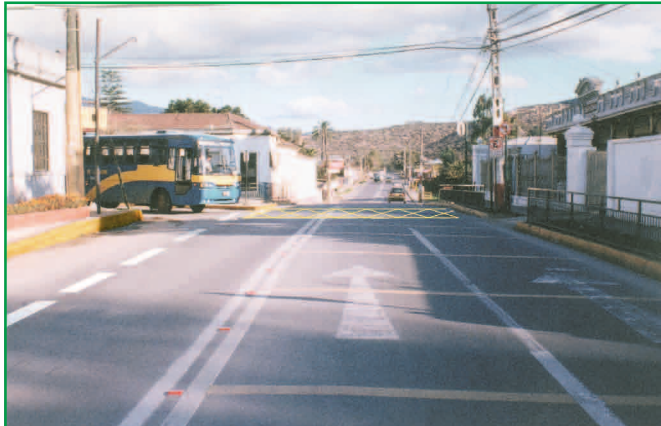
*Demarcaciones transversales ayudan a calmar la velocidad y mejoran notoriedad de la intersección junto con las demarcaciones "No bloquear". Isla a la salida de vía menor mejora ángulo de visión de conductores. Vallas desincentivan cruce de peatones en lugares de mayor riesgo*

Las medidas aplicadas han resultado muy efectivas, especialmente las demarcaciones transversales que han producido un efecto

calmante de velocidad en el tramo, con lo cual además se logran brechas más seguras para los vehículos que emergen de la vía

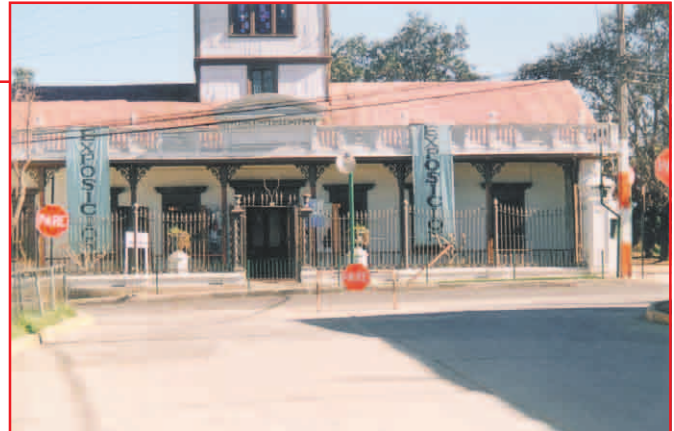
*Mala visibilidad para los vehículos que emergen desde esta intersección, falta de canalización de los movimientos y de elementos que permitan cruce más seguro de peatones*

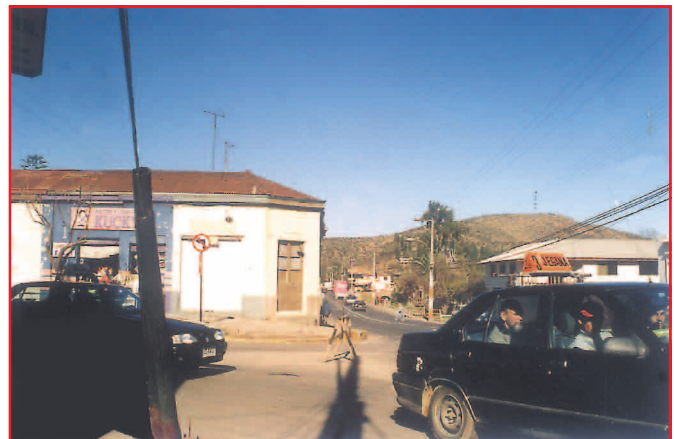
*Mala visibilidad para vehículos de la vía menor debido a línea de edificación y pendiente de la vía principal*

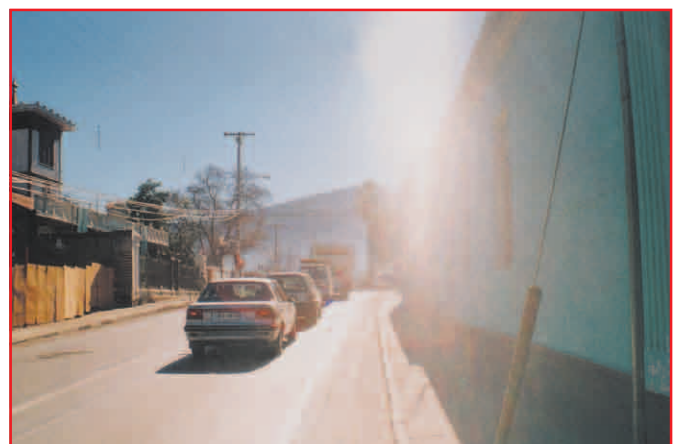
*Intersección en el tope de la cima no es percibida por los conductores de la vía principal que transitan a exceso de velocidad ya que esta es una vía de acceso a la ciudad. Además los vehículos de la vía menor tienen muy mala visibilidad*

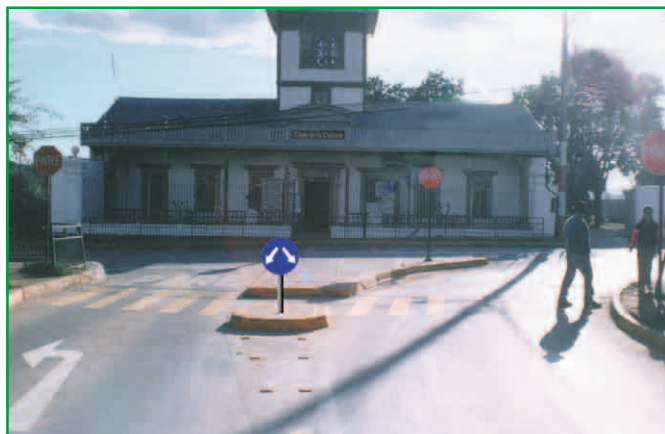
*Isla canaliza los movimientos y provee mayor protección para los vehículos que esperan. Peatones pueden cruzar en dos etapas*

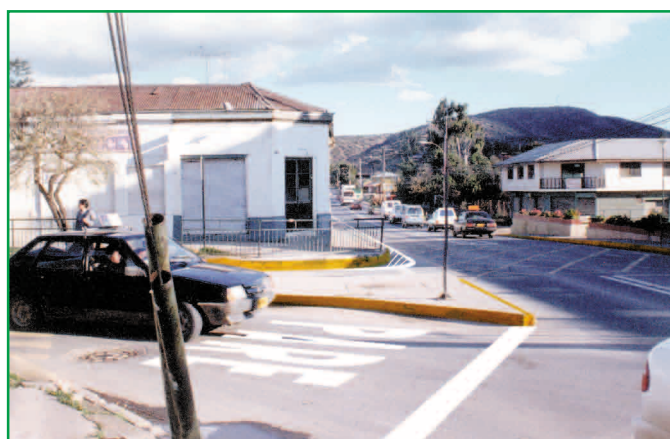
*Para permitir que los vehículos se asomen más adelante, se ensancha la acera en forma fantasma y se provee una isla que da mayor protección a los vehículos.*

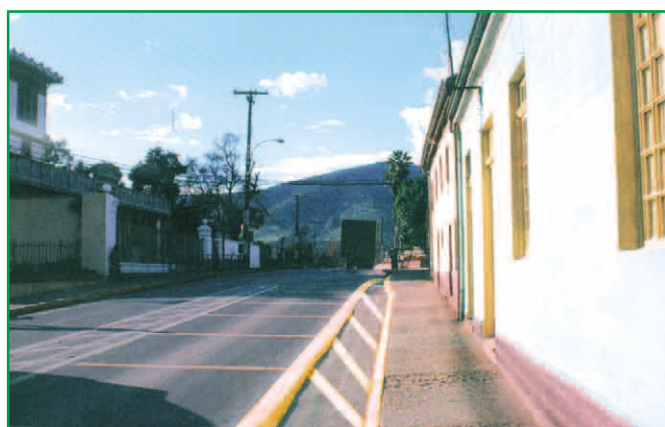
*Mediana angosta la vía y calma la velocidad. Las demarcaciones transversales también ayudan a calmar velocidad. Ambos elementos contribuyen a mejorar notoriedad de la intersección. Extensión fantasma (derecha) ayuda a que vehículos de vía menor tengan mejor visibilidad*

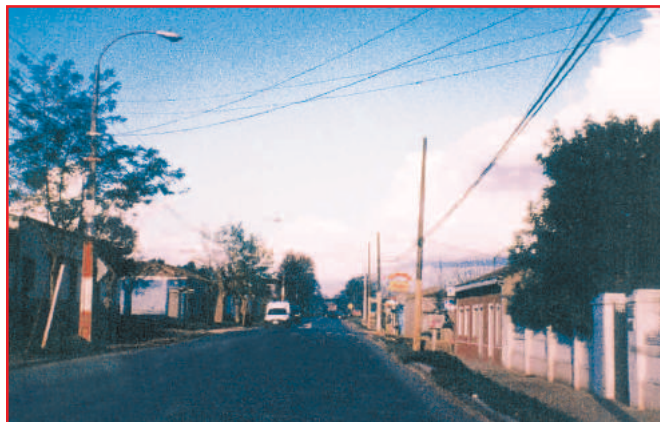
1. Exceso de velocidad en la vía principal, la cual es incentivada por el hecho que esta vía es larga y recta. Alta proporción de tráfico de paso.
2. Falta de brechas seguras para los vehículos que emergen desde vías menores.
3. Falta de notoriedad de las intersecciones desde la vía principal.
4. Mala visibilidad en las intersecciones para los vehículos que emergen desde vía menor.
5. Falta de facilidades peatonales seguras: en el tramo faltan brechas seguras; en las intersecciones existen conflictos entre los vehículos que viran y los peatones que cruzan; en las proximidades de una escuela, los vehículos que se estacionan obstaculizan visual y paso de niños en el cruce peatonal.

*Esta vía larga y recta incentiva la velocidad. No existen facilidades para el cruce seguro de peatones*

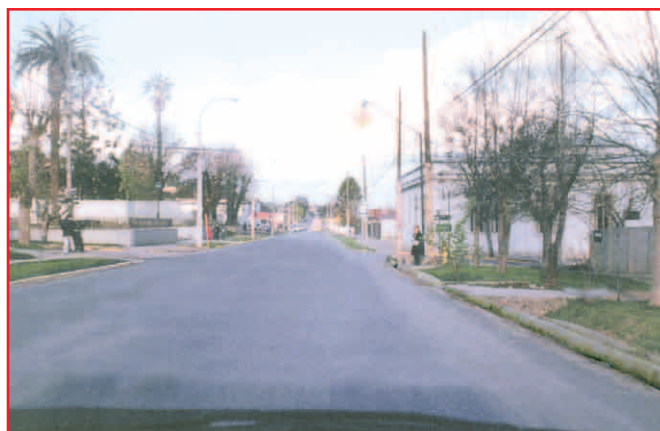
*Falta notoriedad a todas las intersecciones de esta vía*

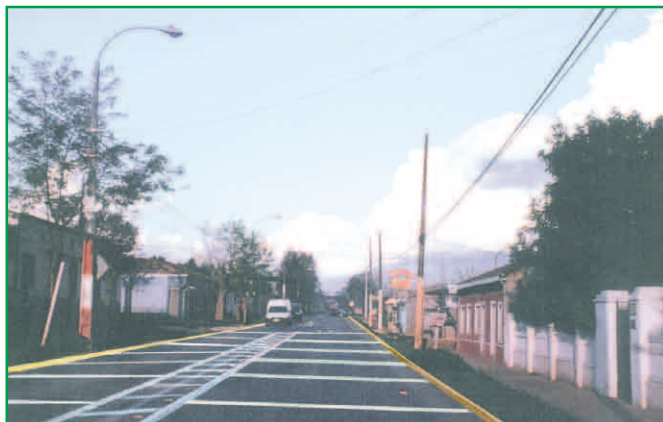
*Demarcaciones transversales hacen percibir al conductor que va a mayor velocidad y por lo tanto tiene un efecto calmante de velocidad. La mediana angosta la vía y ayuda a calmar la velocidad; además, asiste a peatones a cruzar en dos etapas*

Las medidas han cumplido plenamente sus objetivos: han calmado la velocidad en la vía principal, reducido conflictos en las interseccio-

nes y mejorado la seguridad de los peatones. Las demarcaciones transversales y de la divergencia del eje doble en los tramos prece-

diendo las intersecciones han calmado la velocidad, demostrando que medidas simples y de bajo costo se pueden tener un alto impacto.

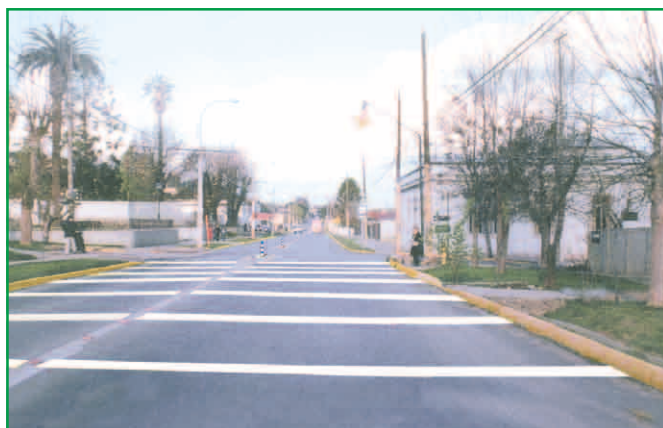
*Se mejora la notoriedad de las intersecciones con las demarcaciones transversales previo a éstas, eje que se abre, e islas peatonales; estas últimas ayudan a que peatones crucen en dos etapas*

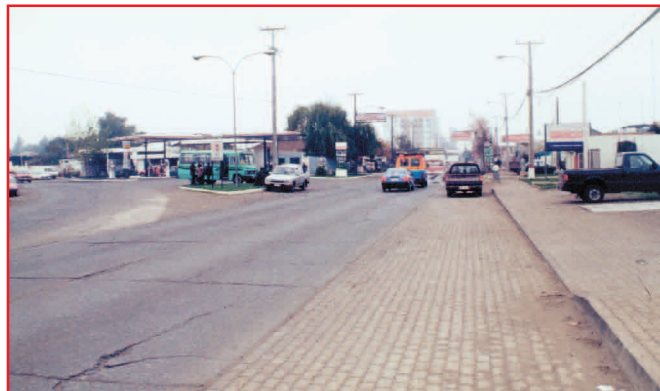
*Esta vía de entrada a la ciudad (derecha) es de doble sentido, con un alto porcentaje de vehículos de carga y pasajeros, uso de suelo comercial con múltiples accesos (virajes hacia izquierda), lo cual se traduce en múltiples conflictos entre vehículos y atropello de peatones*

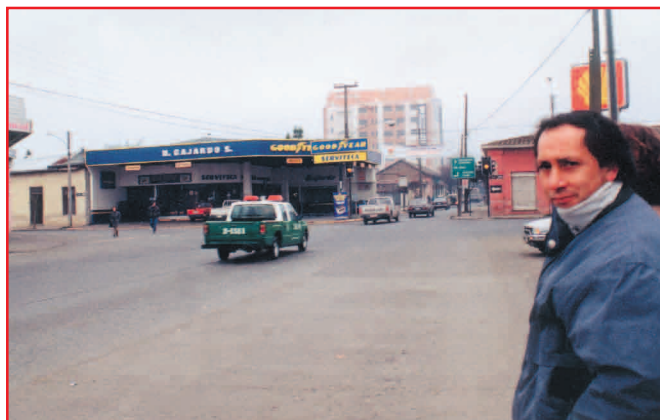
5. En la intersección semaforizada, los siguientes factores contribuyen: a) tramo cambia súbitamente de alineación: se reduce a vía de dos pistas angostas; b) falta de capacidad para los virajes hacia la izquierda lo que obliga a que los demás vehículos deban detenerse bastante retirados de la esquina, lo cual confunde a peatones y conductores; c) la otra vía cambia de uno a dos sentidos (o al revés) creando confusión puesto que no es percibido por el conductor; d) existencia de múltiples accesos vehiculares (bencinera, serviteca, bus-cargo) justo en, o muy cerca de las esquinas.

*Esta intersección semaforizada es muy confusa tanto para conductores como peatones, puesto que tienen diferentes alineaciones y sentidos, se podría decir que operacionalmente son cuatro las vías que se intersectan. Existen además, accesos en o muy cerca de las esquinas*

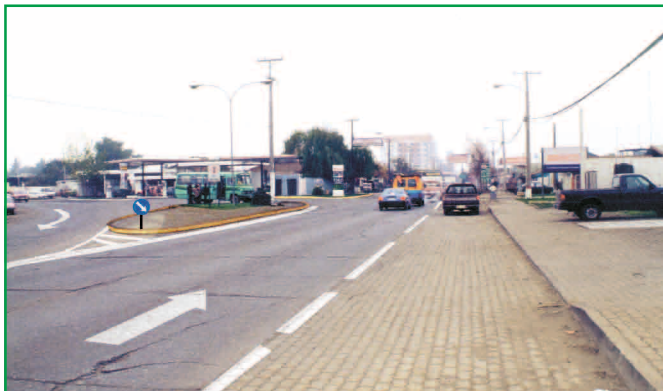
Como existía el potencial de crear un sistema de un sentido, se deja la vía de entrada de un solo sentido; el tráfico de salida se re-assigna a vía aledaña (izquierda). Lo anterior permite eliminar los conflictos entre flujos de sentidos opuestos y aquellos por virajes hacia la izquierda, favoreciendo las condiciones de seguridad de los peatones.

Pese a haberse ejecutado los cambios más fundamentales a la infraestructura para implementar el "sistema de un sentido", los cam-

bios a la gestión de tránsito no se han concretado. No obstante lo anterior, este caso se ha presentado en este documento por considerarse de gran

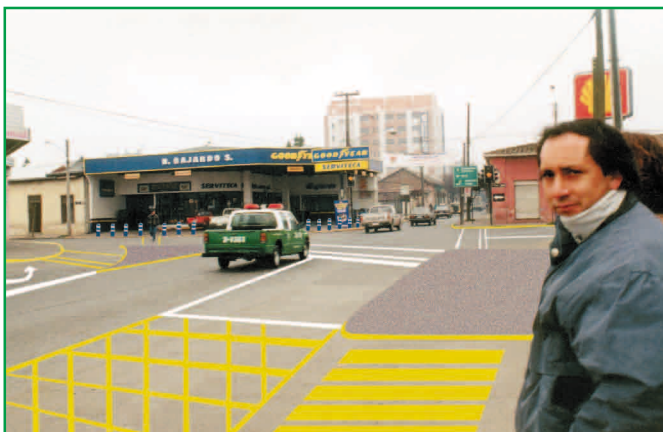
Al introducir el sistema de un sentido, todas las vías que aquí se intersectan quedan de un sentido, reduciéndose los conflictos. Se canalizan los movimientos vehiculares y peatonales con islas de tráfico, vallas y demarcaciones, y se reorganizan o cierran algunos de los accesos más riesgosos.

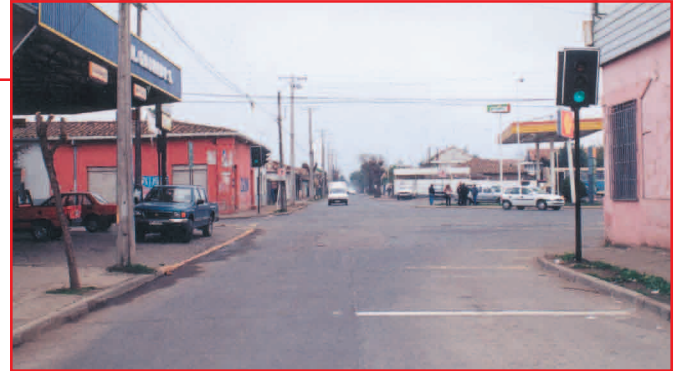
Vista de vía lateral antes de las modificaciones, la cual, pasada la intersección, cambia de un sentido a doble sentido. Existen accesos riesgosos en o muy cerca de las esquinas. Nótese, por ejemplo, la bencinera totalmente abierta (derecha) donde se ha invadido espacio de peatones; lo mismo en la esquina opuesta.

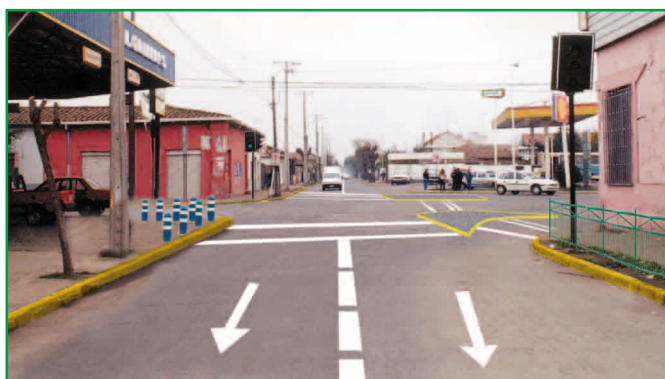
*Se deja toda la vía en un solo sentido puesto que entra a formar parte del sistema de un sentido. Se eliminan o re-organizan accesos, y se recupera espacio de peatones. Islas canalizadoras los asisten para que crucen en dos etapas.*

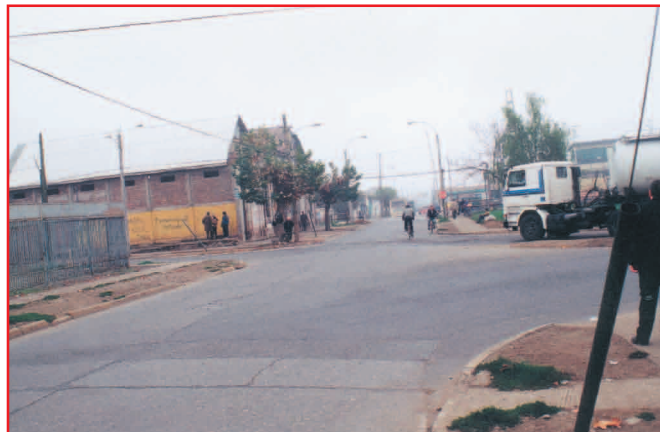
1. La vía que cede el paso cambia bruscamente de jerarquía en esta intersección, puesto que en todo su trayecto tiene derecho preferente de paso. Estos cambios súbitos de jerarquía pueden sorprender al conductor y producir accidentes.
2. La misma vía cambia también de alineación después de la intersección y se hace de un sentido. Los conductores deben acelerar al encontrar una brecha y nuevamente volver frenar para virar, maniobra que puede ser riesgosa para vehículos de carga y pesados.
3. Falta de una canalización clara de los movimientos vehiculares y peatonales.
4. Falta de facilidades peatonales seguras para cruzar.

*Esta intersección es confusa para conductores y peatones puesto que no se percibe claramente como opera cada una de las vías que aquí llega. Se puede decir que operacionalmente son tres las vías que aquí se intersectan, sin embargo se percibe como un cruce de dos vías. Falta canalización de los movimientos*

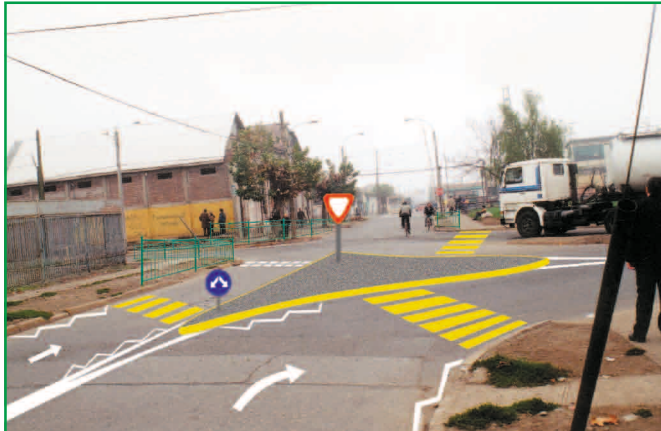
*Se provee isla para canalizar los movimientos vehiculares. Se invierten prioridades de las vías acorde a sus jerarquías. La isla es usada para que peatones puedan cruzar en dos etapas en este punto. Vallas canalizan sus movimientos*

No se implementaron todas las medidas recomendadas. Solamente la instalación de las vallas y mejoramiento de las demarcaciones

parecen haber surtido un efecto positivo. Sin embargo, las modificaciones a la isla canalizadora y prioridades no se adoptaron tal

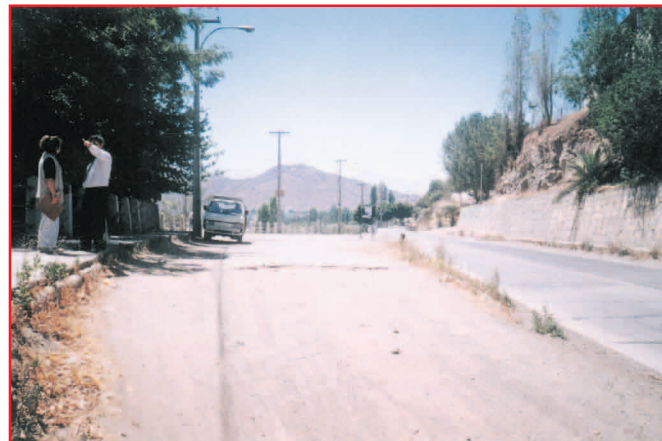
*Esta área de descanso (mirador), es percibida por algunos conductores como un ensanchamiento de la vía, especialmente de noche. La baranda (izquierda) que se abre gradualmente contribuye a la errada percepción de la delineación de la vía*

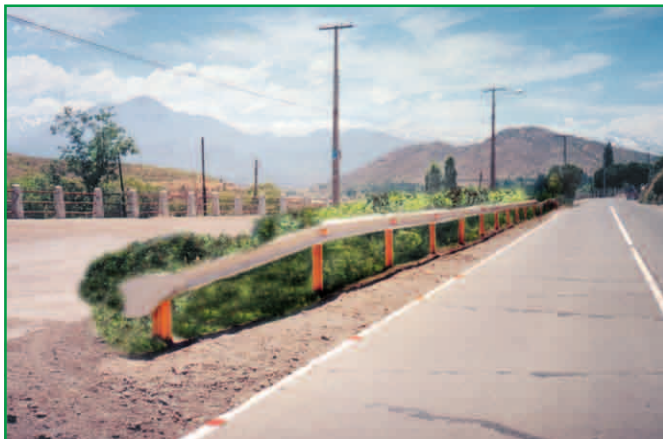
*Se define espacialmente el área de descanso: se limita con barrera de contención definiendo accesos, y se refuerza con vegetación*

Medidas implementadas cumplieron con los objetivos de mejorar la percepción de la alineación de la vía y de segregar visualmente

el área de descanso, por lo que los accidentes disminuyeron notablemente. Este es un ejemplo de cómo una percepción errada del

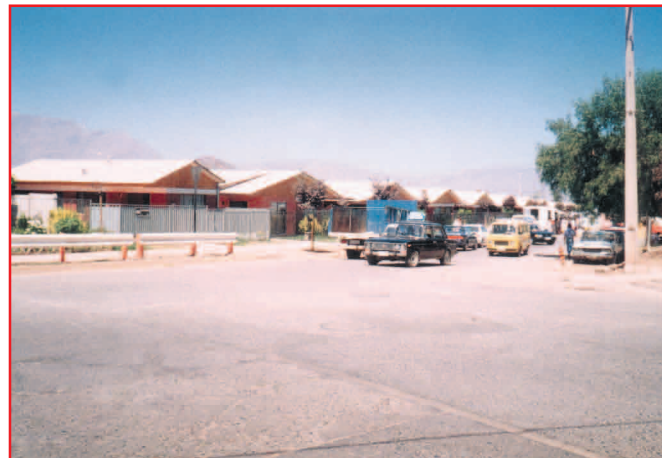
*Vía menor se intersecta en "Y" justo en la curva de la vía principal, produciéndose conflictos y riesgos por los múltiples virajes hacia la izquierda desde y hacia ambas vías. Problemas de visibilidad y falta de brechas seguras para vehículos de vía menor y lugares seguros para cruce de peatones.*

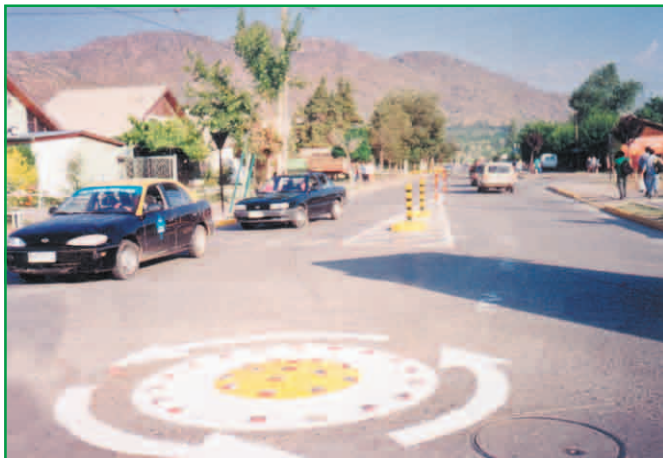
*Mini-rotonda soluciona tres problemas: conflictos por virajes hacia la izquierda, problemas de visibilidad y falta de brechas. Se proveen islas peatonales para cruce de peatones en dos etapas*

La provisión de la mini-rotonda eliminó totalmente los conflictos producidos por los múltiples virajes hacia la izquierda, también calmó la

velocidad de los vehículos de la vía principal, lográndose de esta forma brechas más seguras para los de la vía menor. Las condi-

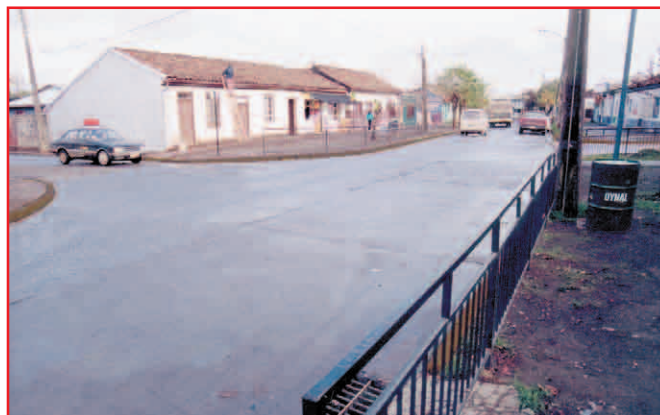
*En esta intersección, la vía menor es escalonada por lo cual no se percibe su continuidad. Esto genera reacciones confusas e imprevistas por parte de los conductores. Tampoco existen facilidades seguras para el cruce de peatones*

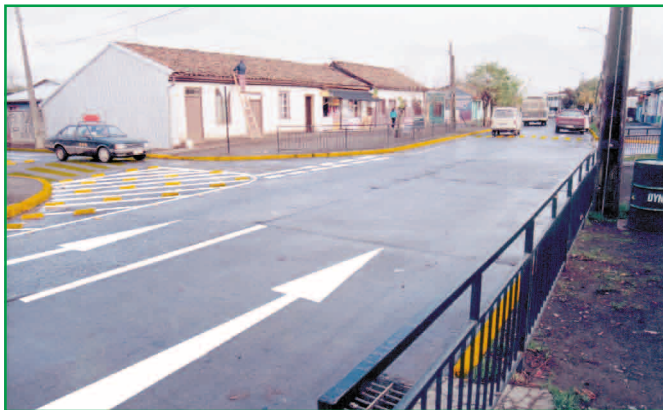
*Movimientos vehiculares de la vía menor, son canalizados (con extensiones fantasma de aceras) para que empalmen más directo con la otra sección de la vía. Peatones son canalizados con vallas*

Las medidas aplicadas en esta intersección han cumplido plenamente sus objetivos: conductores de la vía menor perciben mejor la continuidad en la alineación de la vía; ya no existen

problemas de visibilidad, estrechamiento ha calmado velocidades permitiendo brechas más seguras para vehículos de vía menor. Condiciones para los peatones son mucho más seguras al

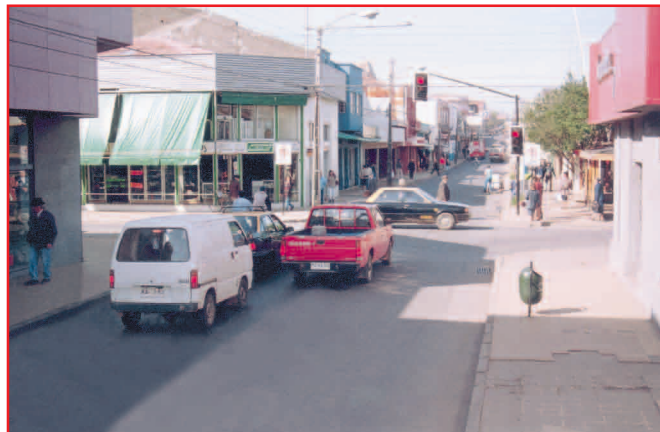
1. Falta de demarcaciones genera conflictos entre vehículos detenidos y vehículos que circulan y peatones que cruzan.
2. Conflictos entre vehículos que viran y peatones que cruzan.
3. Falta de demarcación de pasos peatonales y de canalización de los movimientos peatonales.

*En esta intersección no están claramente definidos los espacios de los usuarios: no está claro donde se deben detener vehículos ni cual es la franja para el cruce de peatones.*

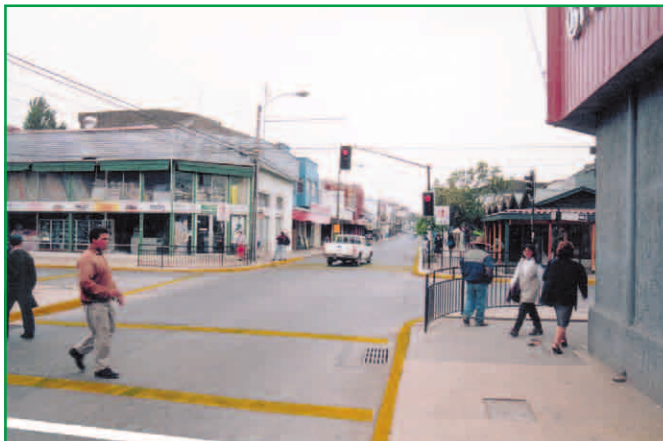
Un tratamiento básico: demarcaciones definen espacios de los usuarios .  
Vallas canalizan a peatones

Las medidas aplicadas en esta intersección han cumplido plenamente sus objetivos: las

demarcaciones de líneas de detención y de pasos los pasos peatonales complementados con vallas, han

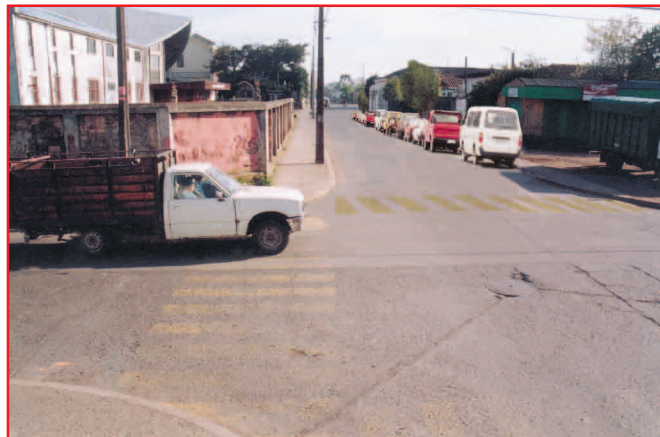
*Visibilidad deficiente, obstaculizada por postes, para vehículos de la vía menor. Faltan brechas seguras debido a velocidad en vía principal*
