# *Hacia vías* **URBANAS MAS** **SEGURAS**

Medidas correctivas de bajo costo  
aplicadas en ciudades chilenas

GOBIERNO DE CHILE  
CONASET

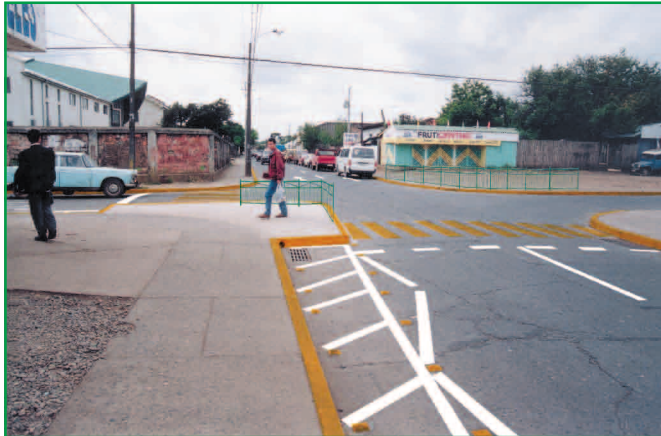
*Extensiones de acera mejoran visibilidad; también contribuyen a calmar velocidades en vía principal. Se mejoran cruces peatonales*

Las medidas han logrado su objetivo teniendo un alto impacto en la reducción de accidentes al mejorar la visibilidad, producir brechas más seguras y encauzar en forma más segura a los peatones.

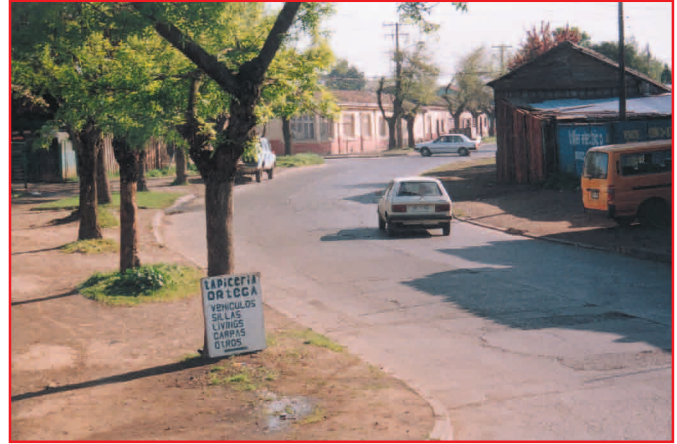
1. Mala visibilidad para los vehículos que emergen desde vía menor (Orompello). Esto se debe a existencia de curva precediendo la intersección
2. Curva que precede la intersección hace que los conductores que transitan por vía principal no perciban el riesgo (vehículos emergiendo de vía menor) con la debida antelación.
3. Faltan brechas seguras para vehículos que emergen desde vía menor, ya que la velocidad en vía principal no es razonable ni prudente para las condiciones.
4. Faltan facilidades seguras para el cruce de peatones.

*Los conductores de esta vía no perciben con la debida anticipación la intersección debido a la curva. Además, debido a la misma, los conductores de vía menor tienen muy mala visibilidad.*

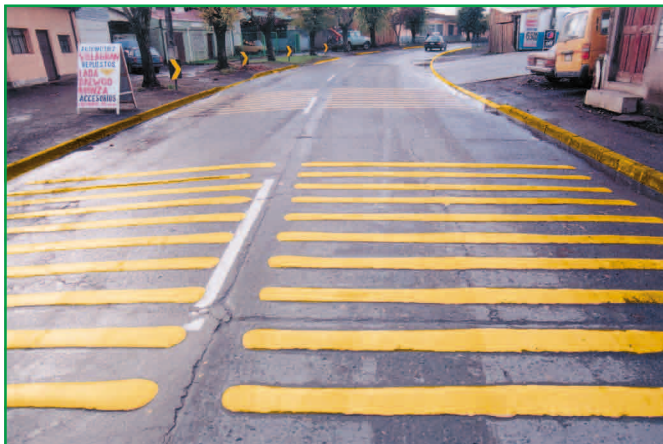
*Bandas alertadoras avisan al conductor de la vía principal de riesgos a enfrentar más adelante. También tienen un efecto calmante de velocidad. En la vía menor se hace una extensión fantasma de la acera (ver plano) que permite mejor visibilidad.*

Las medidas han logrado su objetivo pues ha mejorado la percepción anticipada de la intersección desde la vía principal, también ha mejorado

la visibilidad desde vía menor y seguridad peatonal al calmarse las velocidades e instalar vallas para evitar que crucen en los lugares más riesgosos.

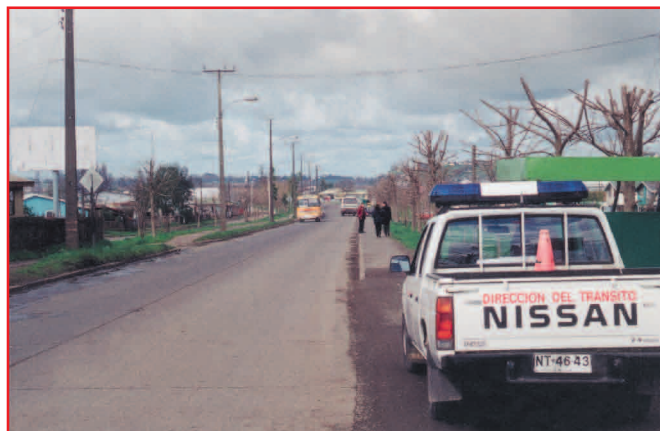
1. Exceso de velocidad debido a que la vía es de acceso a la ciudad, y el tramo es largo y recto.
2. En el sentido de entrada a la ciudad, el tramo está precedido por curva horizontal y vertical lo cual retrasa la percepción del conductor del cambio de condiciones de la vía y el entorno.
3. Parada de buses ubicada en lugar riesgoso, en el sentido de vehículos que ingresan a la ciudad, al final de pendiente descendiente y después de una curva.
4. Acceso a la escuela también ubicado en el lugar más riesgoso próximo a la parada antes mencionada.
5. No existen lugares claros donde los peatones puedan cruzar en forma más segura.
6. Virajes hacia la izquierda de vehículos que ingresan a la escuela; también de vehículos que ingresan a área residencial.

*En esta vía de entrada a la ciudad, los conductores transitan a exceso de velocidad pues no perciben el cambio en las condiciones del entorno. No existen condiciones seguras para el cruce de peatones*

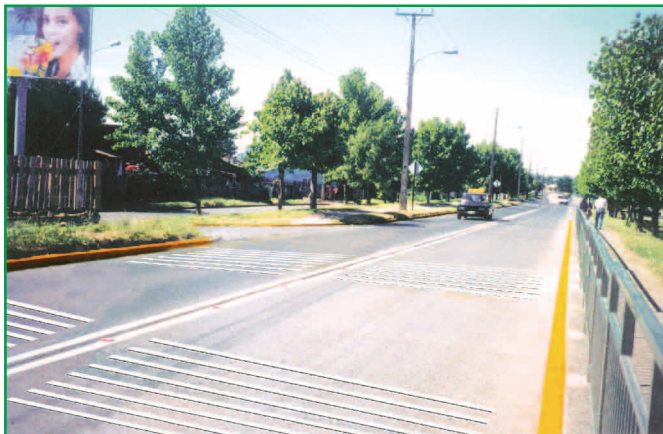
*Bandas alertadoras, demarcación doble del eje, y soleras amarillas, alertan al conductor que las condiciones en el sector son diferentes. Vallas canalizan a peatones hacia lugares más seguros para cruzar o para abordar buses*

Las medidas han cumplido sus objetivos. Los conductores toman mayores precauciones puesto que perciben mejor el cambio en las condiciones

de la vía, lo cual a su vez ha contribuido a calmar las velocidades, redundando en condiciones más seguras para los peatones.

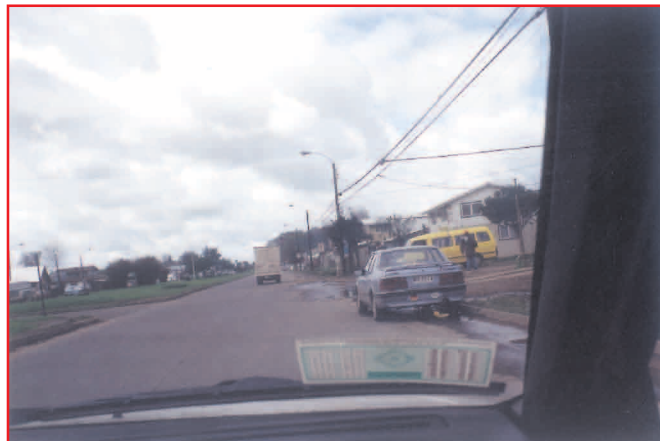
*Vía larga, ancha y recta incentiva la velocidad. Visibilidad deficiente para vehículos de vía menor debido a vehículos que se detienen y estacionan en vía principal. Faltan condiciones seguras para cruce de peatones*

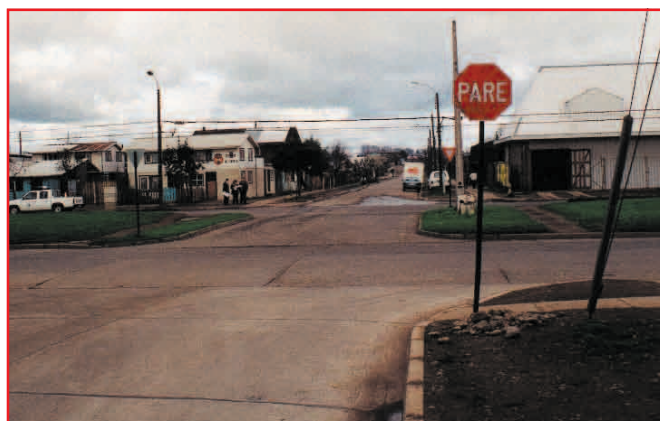
*No existen facilidades claras para el cruce de peatones; además se producen conflictos entre peatones que cruzan y vehículos que viran o esperan*

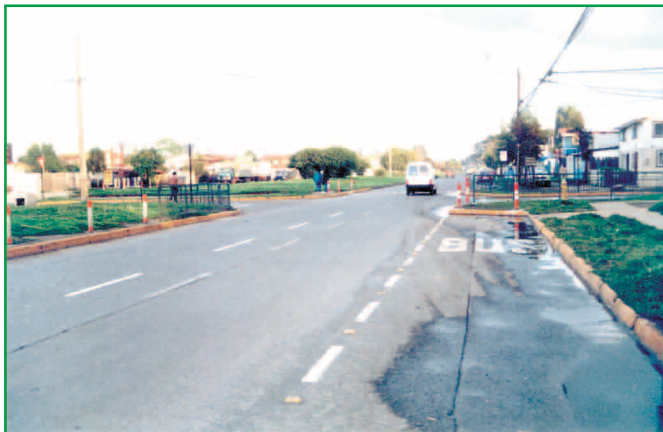
*Extensión de acera impide detenciones y estacionamiento hasta la esquina, mejorando visibilidad de vehículos y de peatones; también ayuda a calmar la velocidad puesto que angosta la vía. Condiciones de seguridad de los peatones mejoran ya que ven mejor y son mejor vistos y se reduce distancia de cruce*

Las medidas han cumplido con sus objetivos puesto que las velocidades vehiculares se han calmado, ha mejorado visibilidad para vehículos de la vía menor, y los peatones cuentan con mejores condiciones de seguridad. Se han reportado algunos problemas para los vehículos que circulan por la vía mayor debido a las extensiones de acera. Esto porque cuando no hay vehículos estacionados éstos tienden a usar la franja de estacionamiento como pista. Otro problema reportado es la acumulación de agua en las extensiones al no considerarse el drenaje en al etapa de construcción.

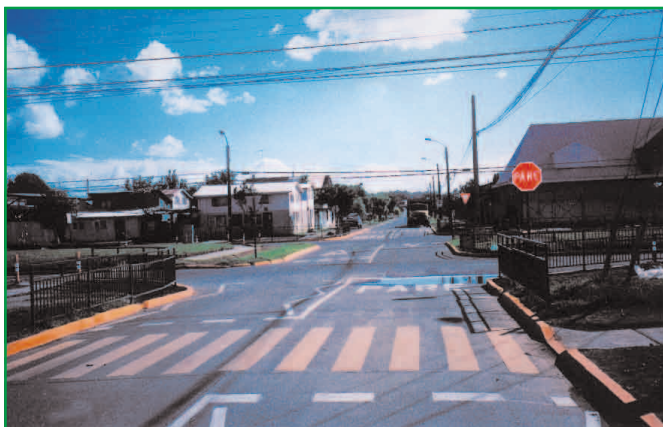
*Se proveen las demarcaciones requeridas, y cruces peatonales que están desplazados de la esquina para evitar conflictos con vehículos que viran o esperan. Vallas canalizan peatones. Nótese habilitación de senda peatonal en mediana de vía principal*

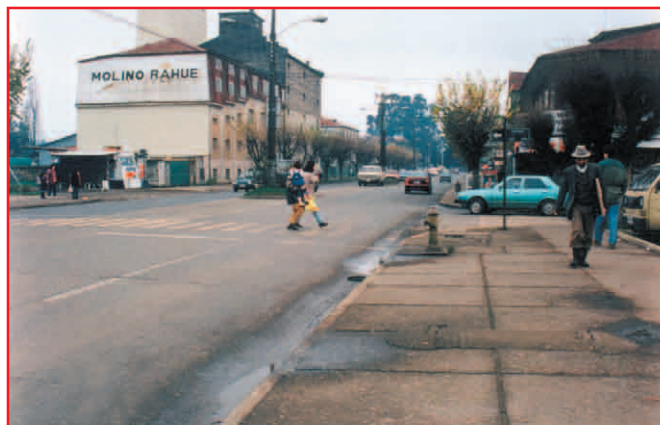
1. Mala visibilidad para los vehículos que desde la vía menor viran hacia la izquierda. Estos se debe principalmente, a los vehículos que se estacionan en el espacio donde supuestamente hubo antes una mediana.
2. Movimientos de vehículos que se estacionan en la mediana producen conflictos con vehículos que circulan.
3. Cruce cebra está ubicado en lugar riesgoso, justo donde se producen los virajes hacia la izquierda.
4. Serios riegos para peatones puesto que vehículos estacionados en mediana obstaculizan visibilidad.

*En esta vía originalmente había una mediana la cual se eliminó para permitir estacionamientos. Esto creó condiciones adversas para los peatones al tener que cruzar casi cinco pistas, y para los vehículos, por los conflictos con los movimientos de los vehículos que se estacionan*

Las medidas han cumplido con sus objetivos, mejorando la visibilidad de los vehículos que viran hacia la izquierda desde vía menor y de

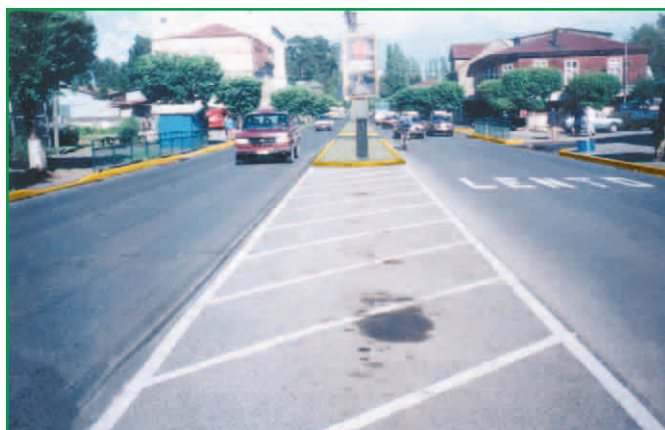
*Se recupera la mediana, en algunos tramos en forma sólida y en otros fantasma, lo cual reduce las situaciones de riesgos descritas: peatones pueden cruzar en dos etapas y se eliminan conflictos entre vehículos que transitan y vehículos que estacionan*

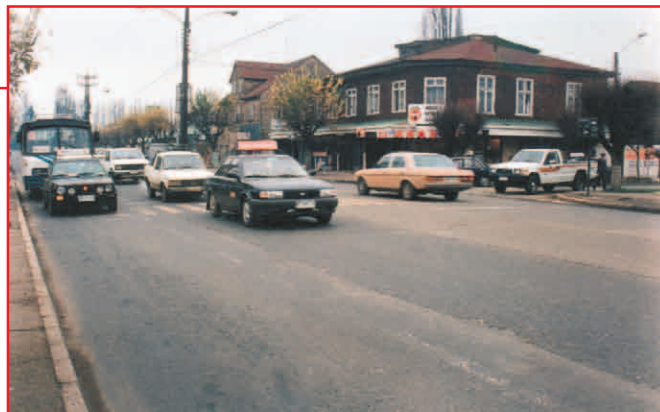
*Virajes hacia la izquierda desde vía menor con mala visibilidad debido a estacionamientos en medio de la calzada. Peatones cruzan en sectores complicados*

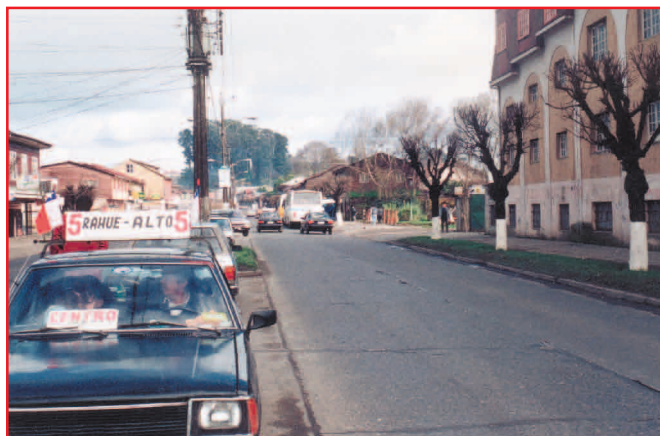
*Vehículos estacionados en mediana crean conflictos*

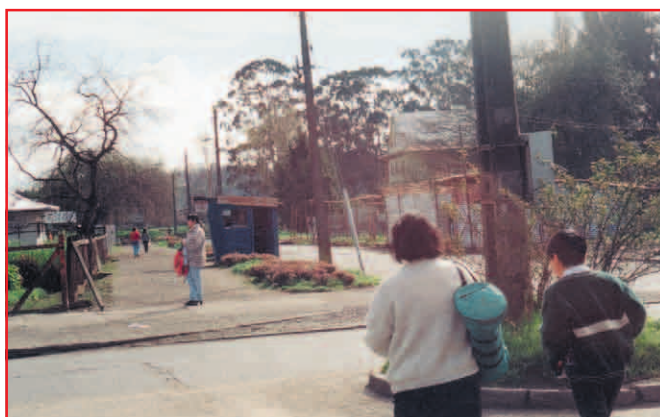
*No existen lugares claros y seguros para el cruce de peatones*

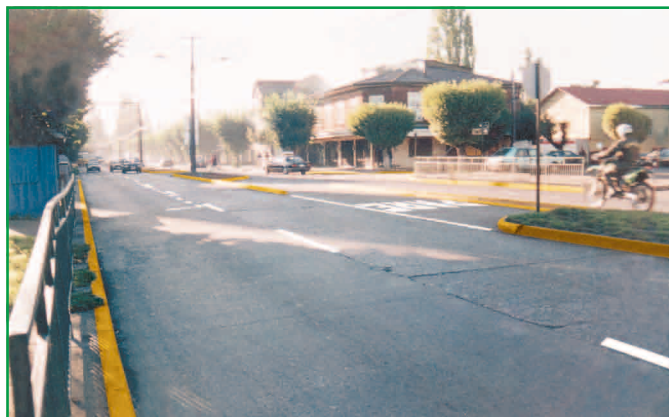
*Al recuperarse mediana y eliminar estacionamiento del medio, se puede habilitar espacio resguardado para virajes. Se traslada cruce peatonal a otro lugar más seguro. Vallas desincentivan cruce de peatones en sector complicado*

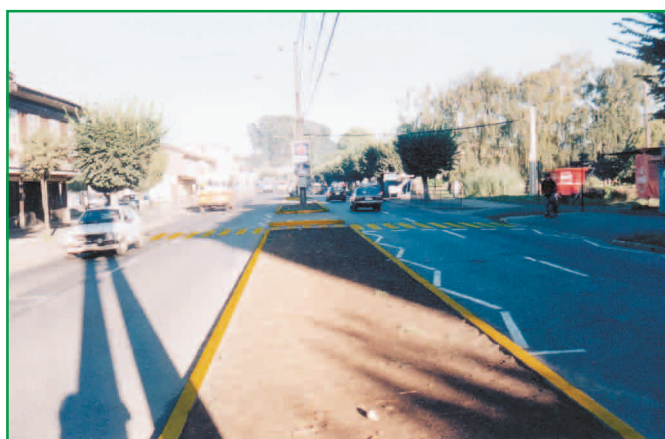
*Mediana recuperada y reducción de conflictos*

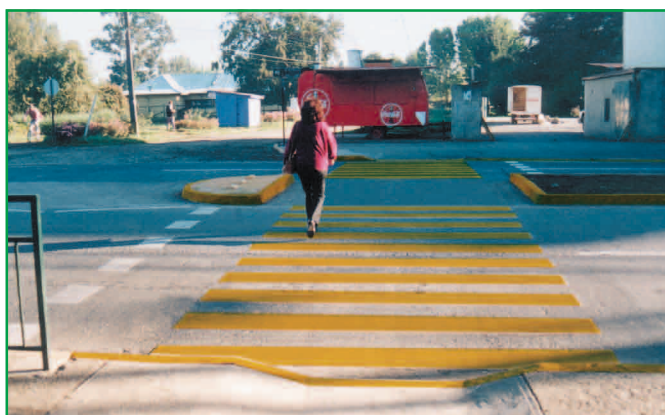
*Se habilitan cruces peatonales claros y con facilidades para que puedan cruzar en dos etapas*

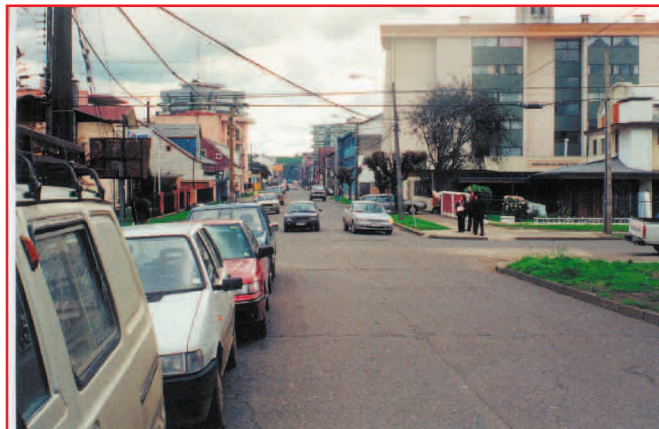
1. Mala visibilidad para vehículos que emergen desde vía menor. Esto se debe al estacionamiento de vehículos hasta la esquina.
2. Falta de notoriedad de la intersección lo cual lleva a que los conductores no tomen las debidas precauciones.
3. Conflictos entre peatones que cruzan y vehículos que viran y/o esperan en línea de detención.
4. Vehículos estacionados entorpecen visibilidad de los peatones.

*En esta intersección, vehículos estacionados obstaculizan la visibilidad de vehículos y de peatones. Además la intersección tiene poca notoriedad*

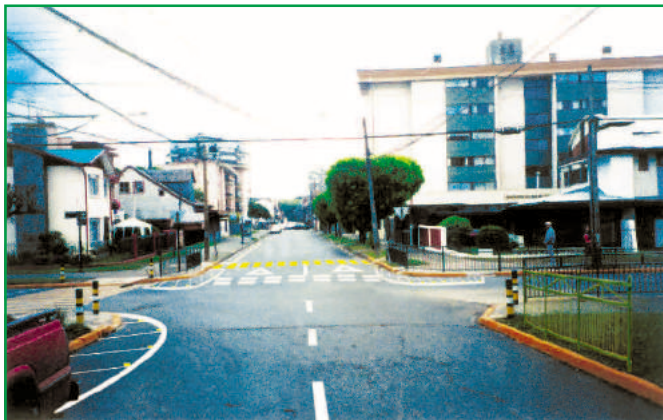
*Extensiones fantasmas de aceras mejoran visibilidad de vehículos y peatones. Nótese cruce peatonal desplazado de línea de detención para reducir conflictos entre peatones y vehículos. Vallas canalizan peatones. Extensiones, topes, vallas y soleras amarillas mejoran notoriedad de la intersección*

Medidas han cumplido con los objetivos, la visibilidad ha mejorado para los conductores de la vía menor, la intersección es mucho más

notoria lo cual a llevado a que los conductores tomen mayores precauciones, y los peatones cuentan ahora con mayor seguridad de cruce.

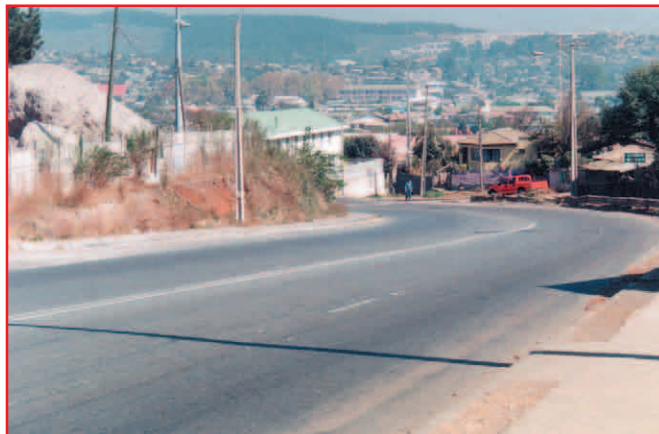
1. Exceso de velocidad debido a que esta vía tiene pendiente, es de acceso a la ciudad, y además es ancha.
2. Además de la pendiente, presencia de curva.
3. Alto tráfico de vehículos de carga pesados por presencia de industria.
4. Falta de notoriedad de la delineación de la vía.
5. Existencia de intersección en las cercanías de curva produce conflictos, especialmente de virajes hacia la izquierda.

*El ancho y la pendiente de esta vía de ingreso a la ciudad, incentivan mayor velocidad. Delineación de la vía es poco perceptible*

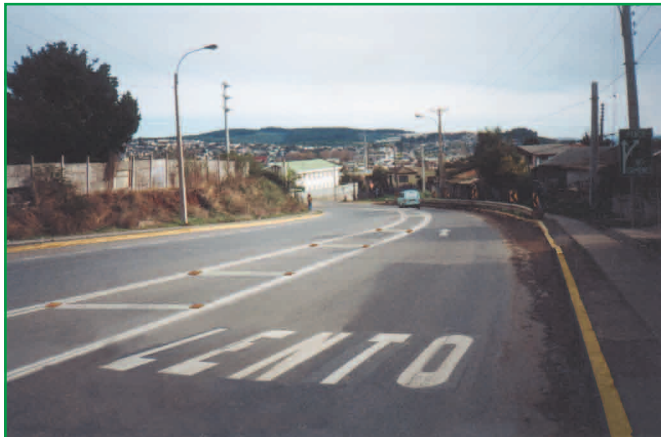
Mediana fantasma angosta la vía lo cual calma la velocidad. Se mejora notoriedad de la delineación de la vía con soleras amarillas y señales chevron

Medidas han cumplido con sus objetivos. Se han calmado las velocidades y reducido los conflictos, pese a que se omitieron algunos aspectos propuestos

(éstos han sido trucados en las fotos). El mejoramiento de la delineación y de las señales informativas lograron mejorar la seguridad en este tramo.

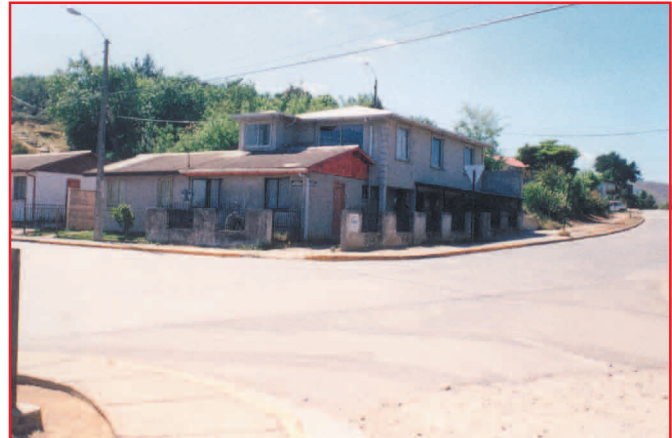
*En esta intersección existen conflictos por múltiples virajes hacia la izquierda, y mala visibilidad para algunos movimientos*

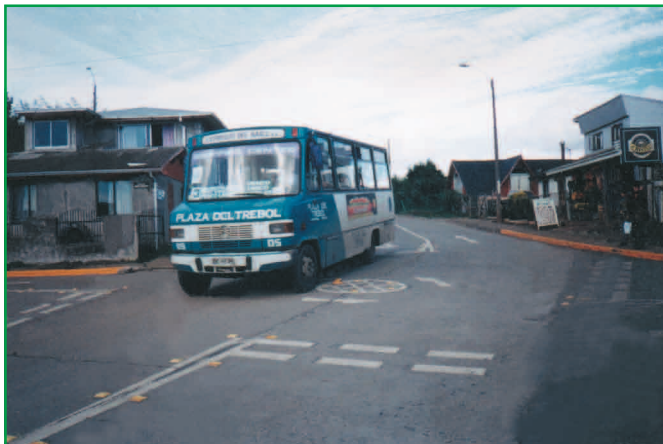
*Mini-rotonda elimina conflictos por virajes hacia la izquierda y soluciona problemas de visibilidad*

Las medidas han cumplido con sus objetivos: reducir los problemas generados por la visibilidad, minimizar conflictos y calmar velocidades. El

efecto más importante ha sido la reducción de las velocidades de los vehículos que transitan por el área, según lo informado por el municipio.

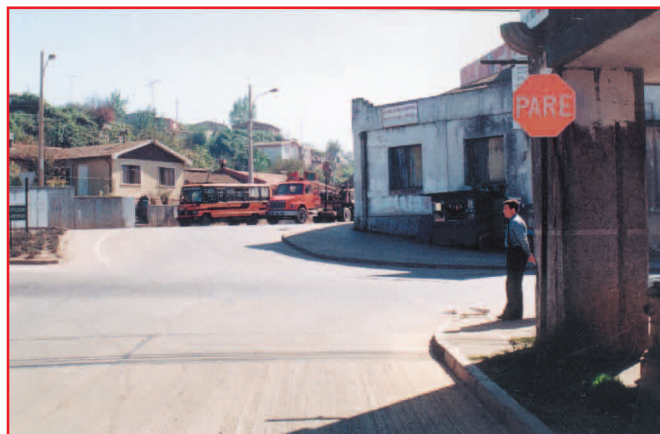
La visibilidad (hacia la izquierda) de esta vía menor es deficiente debido a ángulo y línea de edificación. Peatones tienden a cruzar en lugares de mayor riesgo (esquinas)

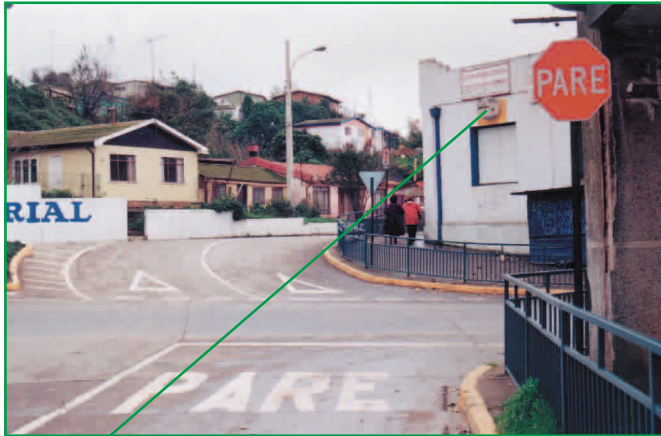
Se instala espejo de tráfico (parte superior derecha) ya que no existe otra alternativa para mejorar visibilidad. Demarcaciones ordenan movimientos vehiculares. Vallas desincentivan cruce de peatones en lugares de mayor riesgo

Las medidas han cumplido plenamente sus objetivos: los conductores toman mayores precauciones producto de las bandas alentadoras las

cuales también han contribuido a calmar la velocidad. Se ha mejorado la notoriedad de la intersección y las condiciones de seguridad de los peatones.

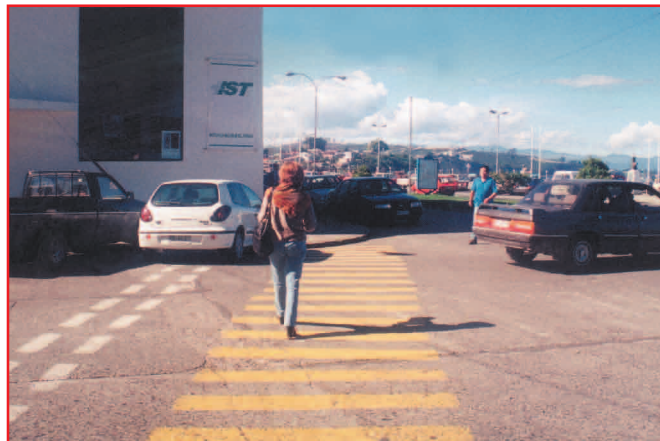
*Vehículos estacionados hasta la esquina obstaculizan la visibilidad de peatones que cruzan y de vehículos que emergen desde vía menor. No existen facilidades formales para el cruce de peatones.*

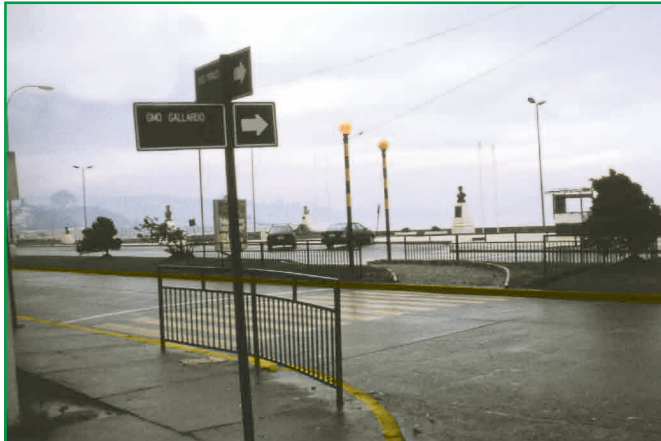
Se elimina el estacionamiento de vehículos en las proximidades de la esquina. Se provee un cruce cebra retirado de la esquina y reforzado con balizas.

Las medidas aplicadas han cumplido con sus objetivos, mejorando significativamente la seguridad peatonal, especialmente por el

efecto canalizador de las vallas peatonales. También se redujeron los conflictos producidos por los virajes hacia la

izquierda en la mediana, y por la ubicación de algunas de las paradas de locomoción colectiva.

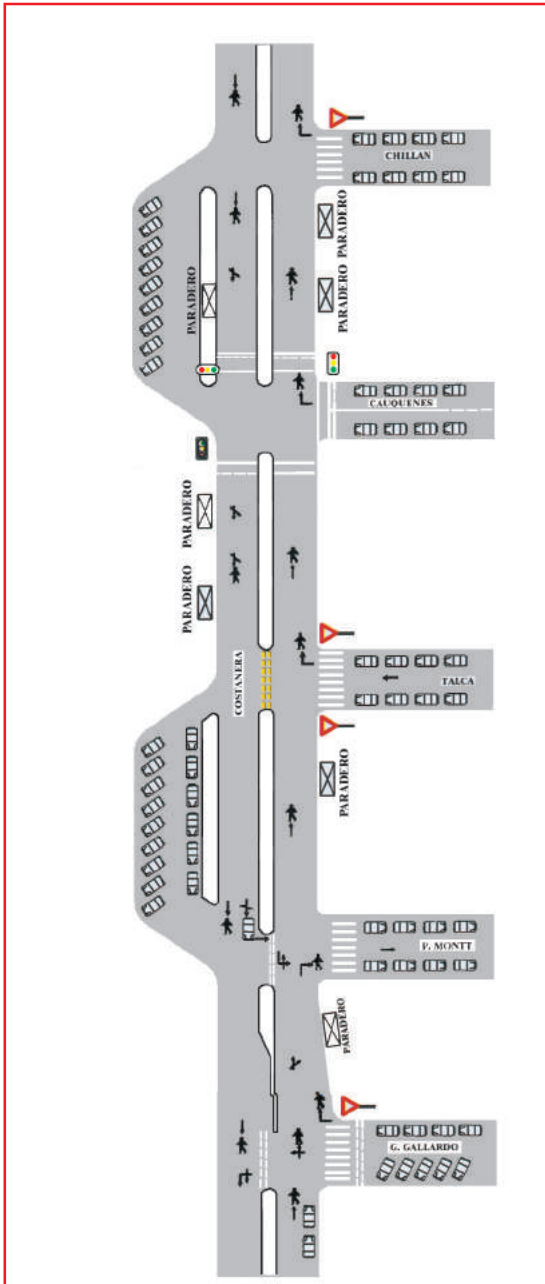
*En este tramo se produce una gran congestión en las paradas de locomoción colectiva ya que la capacidad es muy reducida. Éstas se encuentran justo en el tramo adyacente a la amplia área de estacionamiento de automóviles. Las largas colas de locomoción colectiva producen múltiples entre-cruzamientos con los vehículos que circulan.*

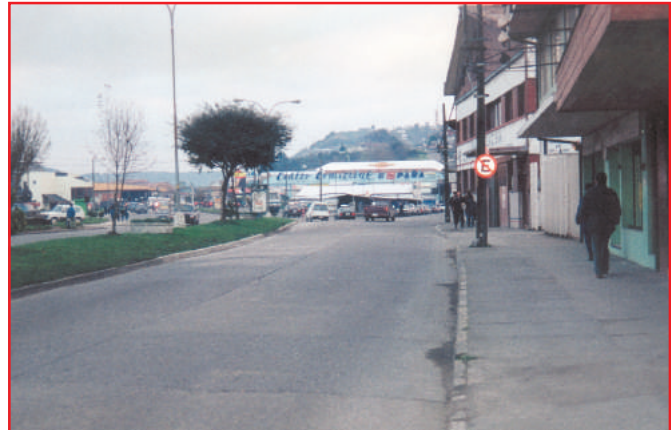
*En gran parte del eje la mediana incentiva a que peatones crucen en cualquier lugar, exponiéndose a riesgos.*

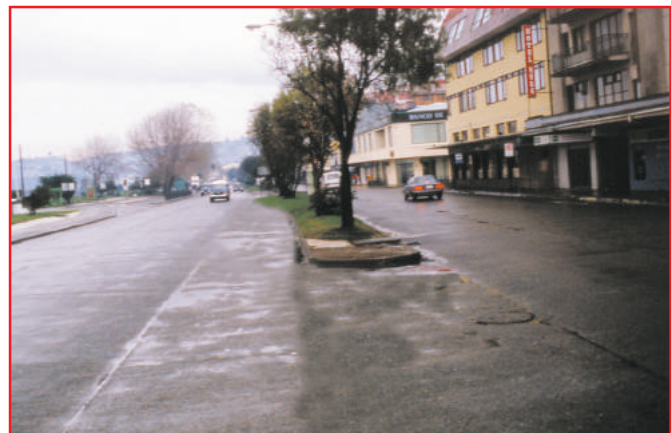
*Nótese que en lado izquierdo de la mediana se ha habilitado una pista para virajes hacia la izquierda desde la vía principal. El problema es que la vía menor ahora tiene sentido contrario, de modo que la pista de viraje ahora tiende a confundir a los conductores de la vía principal, y quita protección para el almacenaje de los vehículos que desde la vía menor que viran hacia la izquierda provocando situaciones de riesgo.*

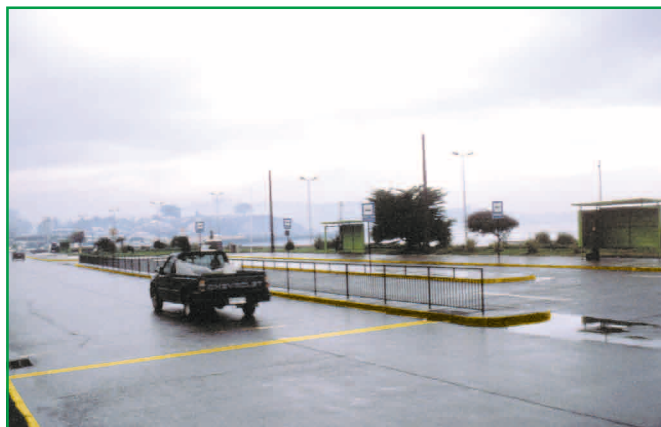
*Se favorece la locomoción colectiva, y se habilita el área del estacionamiento como área para paradas segregadas de la locomoción colectiva ampliando además la capacidad de parada. Se eliminan los conflictos originales*

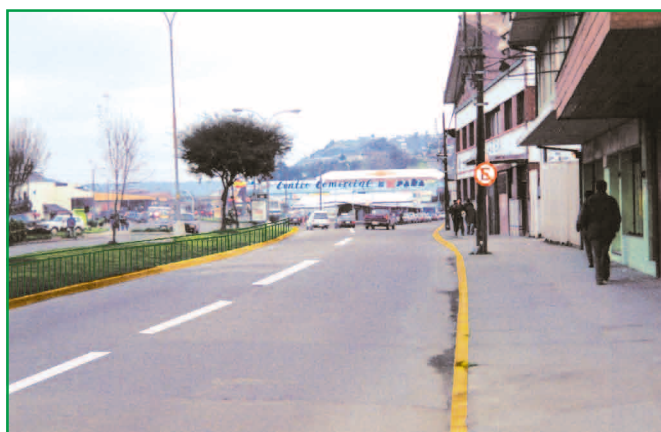
*Valla a lo largo de la mediana impide cruce de peatones, y los canaliza hacia lugares más seguros.*

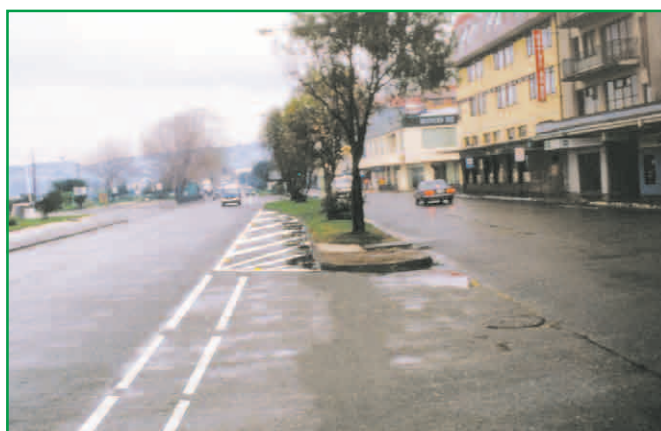
*Se recupera mediana en forma fantasma (achurado) lo cual provee condiciones más seguras para los virajes.*

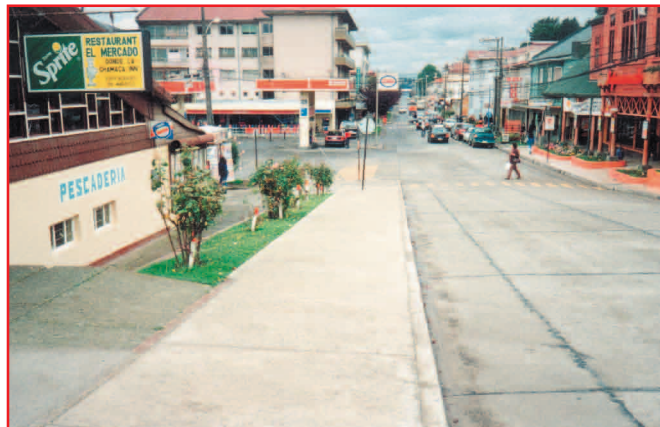
*Esta vía en pendiente es de acceso al centro de la ciudad, por lo cual los vehículos tienden a exceder la velocidad. No se percibe que cambian las condiciones del entorno. Tampoco se percibe claramente la existencia de la intersección ni como ésta opera. No existen cruces seguros para peatones*

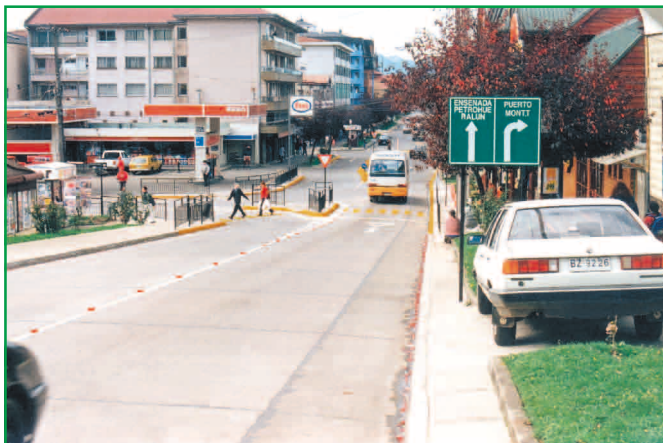
Se invierten prioridades de las vías y se provee isla canalizadora que mejora notoriedad y operación de la intersección. Estos elementos ayudan a calmar velocidades ya que el conductor percibe que está entrando a un entorno diferente. Se organiza cruce de peatones a través de la isla en dos etapas

Las medidas aplicadas han logrado los objetivos: se ha calmado la velocidad de los vehículos que ingresan, los conflictos han disminuido debido a la canalización, y seguridad peatonal ha mejorado radicalmente al haber recuperado sus espacios de

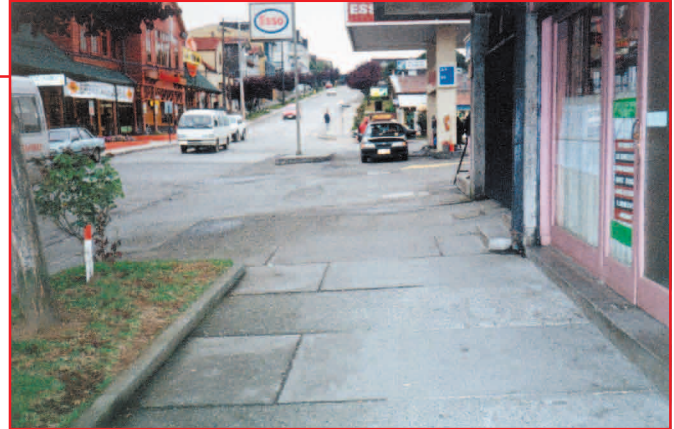
*Vista opuesta de intersección muestra que la bencinera ha eliminado las aceras y que peatones deben circular por un espacio abierto para los vehículos.*

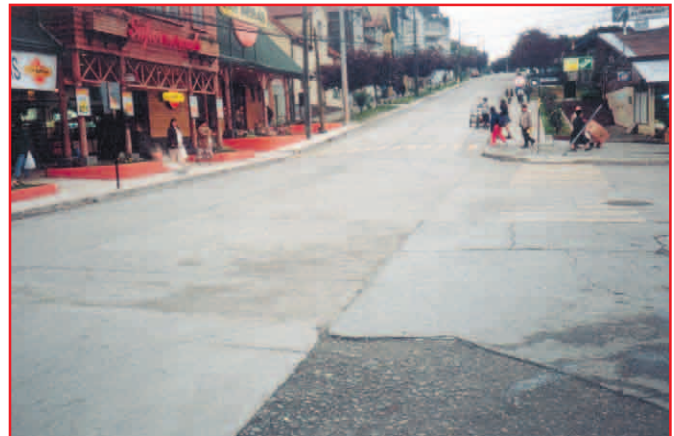
*Vista opuesta de intersección que muestra desprotección de peatones para cruzar.*

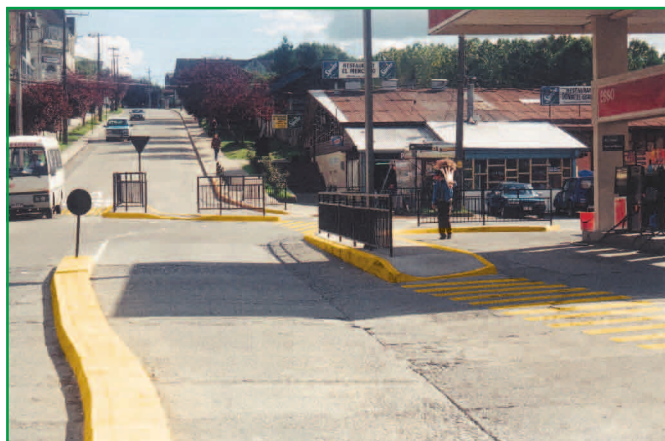
*Se recupera el espacio que pertenece a peatones y se definen los acceso de vehículos a la bencinera (la segregación de las pistas fue iniciativa del municipio).*

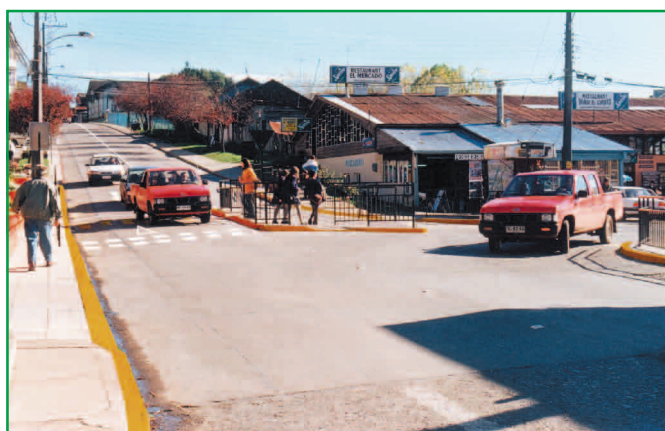
*Peatones son canalizados con vallas hacia isla donde pueden cruzar en dos etapas en odas las direcciones.*

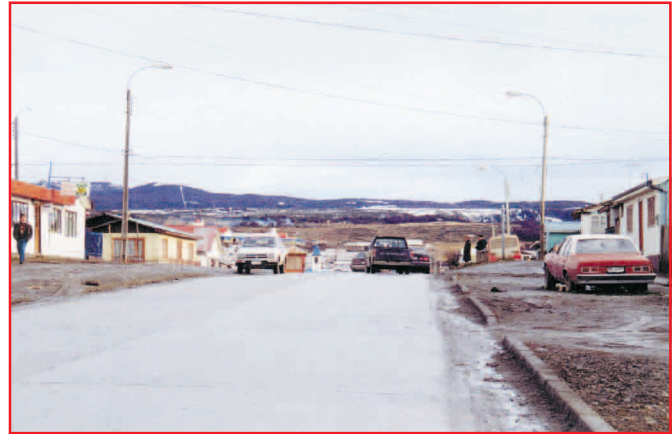
*En la cima de esta vía existe una intersección la cual no es percibida por los conductores. Intersección carece de "notoriedad"*

2. Falta de visibilidad adecuada entre los flujos opuestos de la vía principal, debido a la cima.

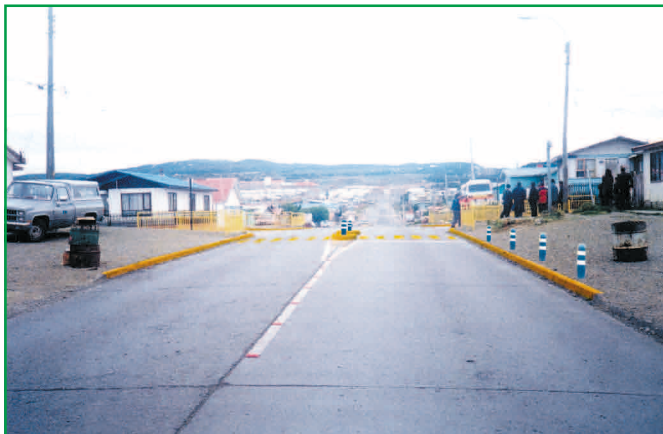
*Soleras amarillas, islas medianas fantasmas, islas peatonales, topes y vallas, todos contribuyen a mejorar la notoriedad de la intersección, además de sus funciones propias*

Este caso ha demostrado lo importante que es considerar el factor "notoriedad" al realizar las observaciones de un sitio. Las medidas

correctivas aplicadas han logrado sus objetivos, lográndose mayor notoriedad de la intersección desde la vía principal, lo cual ha calmado la

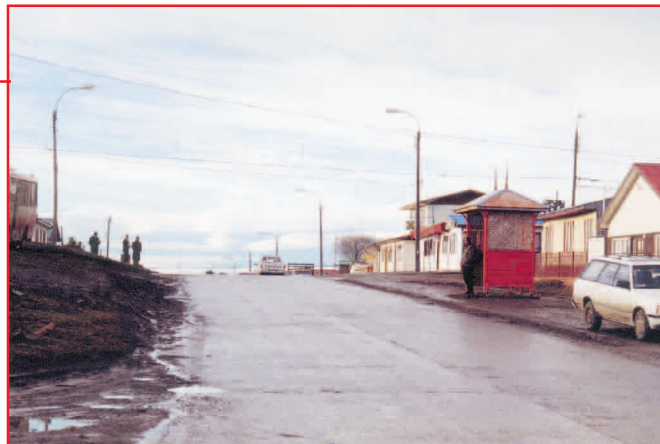
*Otra vista de la intersección sin notoriedad. Peatones y vehículos tienen muy mala visibilidad uno del otro*

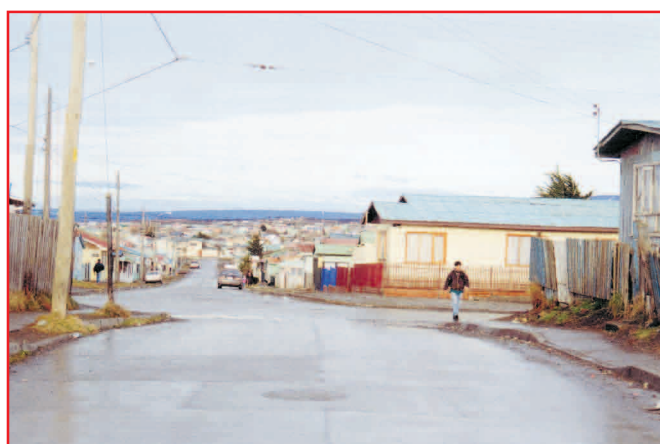
*Vista desde vía menor. Falta de elementos básicos que orienten el cruce de peatones*

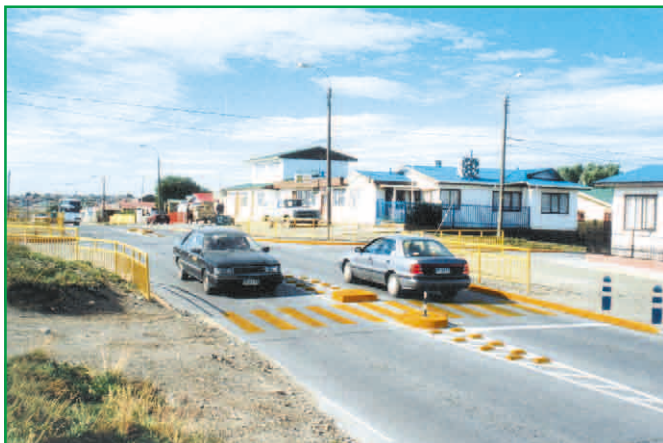
*Mejoran condiciones para los peatones. Vallas impiden el cruce de peatones en lugares de mayor riesgo. Islas peatonales asisten el cruce de peatones en dos etapas.*

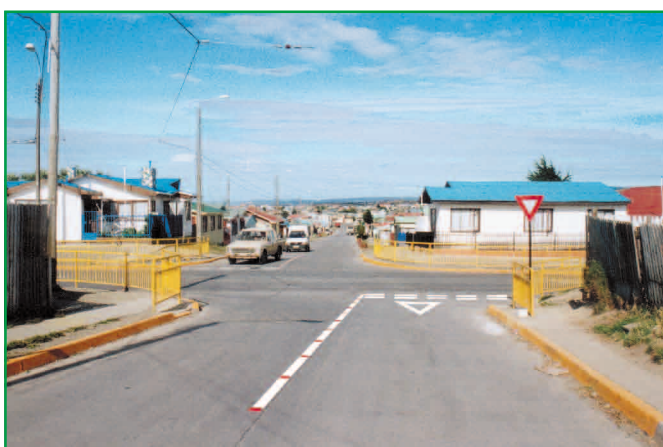
*Vallas canalizan peatones hacia lugares de mayor seguridad (retirados de las esquinas). Demarcaciones orientan vehículos*

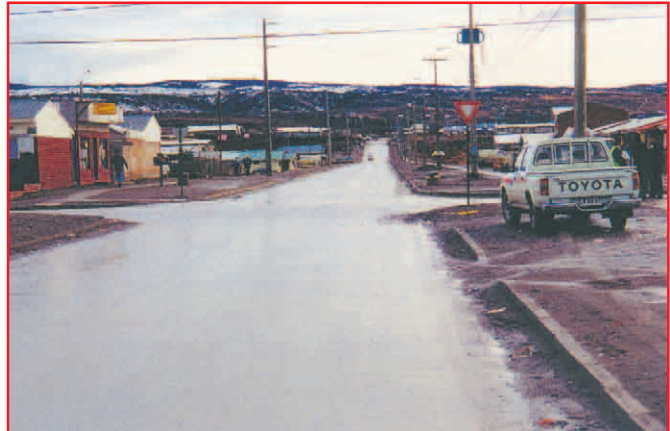
*En esta intersección se generan múltiples conflictos vehiculares debido a los múltiples virajes hacia la izquierda. Exceso de velocidad en la vía principal y falta de brechas seguras en la vía menor. Falta orientación para cruce seguro de peatones.*

1. Múltiples conflictos por virajes hacia la izquierda.
2. Exceso de velocidad en vía principal, en lo cual influye el hecho que en uno de los sentidos el tramo precedente es curvo lo cual hace que la intersección no se perciba con la debida antelación.
3. Falta de brechas seguras para vehículos de la vía menor, debido a altos flujos en vía principal y exceso de velocidad.
4. Falta de facilidades seguras para el cruce de peatones; conflictos entre vehículos que viran y peatones que cruzan.

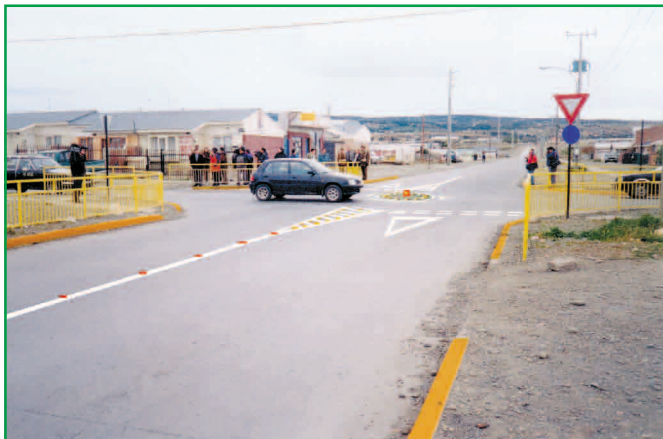
*Mini-rotonda elimina conflictos por virajes hacia la izquierda, también calma las velocidades de vía principal, y soluciona los problemas de brechas de la vía menor. Vallas orientan cruce de peatones hacia lugares más seguros.*

que puedan afectar positivamente la seguridad vial en el sitio específico. Las medidas correctivas aplicadas han logrado sus objetivos, reduciéndose los

conflictos por virajes hacia la izquierda, calmándose las velocidades, produciéndose brechas más seguras y mayor seguridad peatonal.

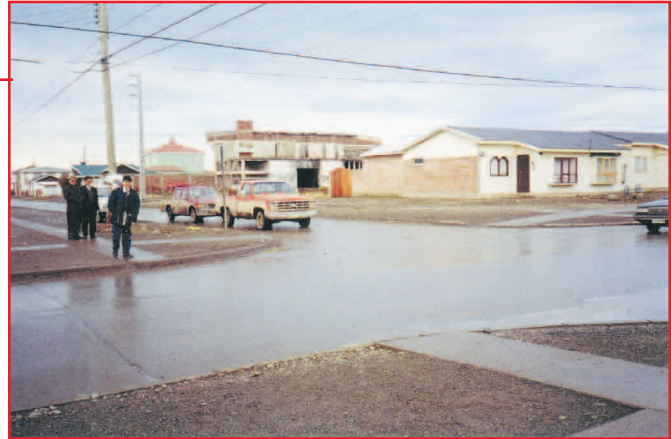
*Peatones no cuenta con lugares seguros para cruzar*

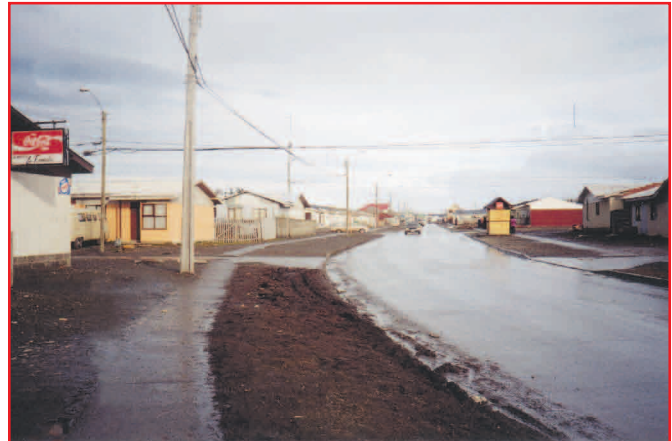
*Esta vía precede la intersección. El exceso de velocidad y la curva no permiten que la intersección se perciba con la debida antelación para que conductores cautelen la velocidad*

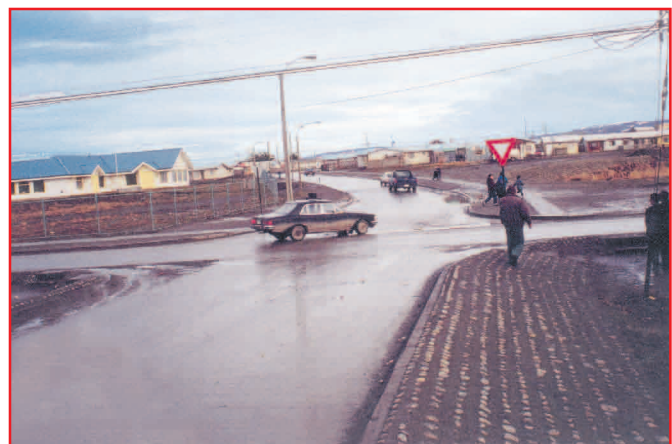
*Esta es la intersección que precede el tramo en la cual también existen múltiples conflictos por virajes hacia la izquierda, y falta de seguridad par los peatones*

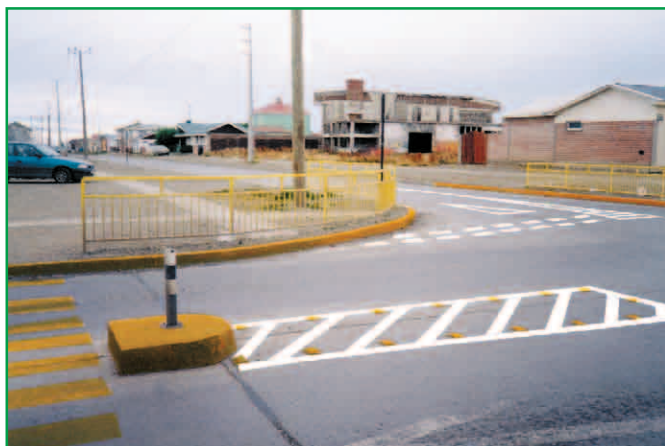
*Con vallas peatonales se canalizan movimientos peatonales hacia lugares más seguros. Isla mediana e islas peatonales permiten cruce en dos etapas*

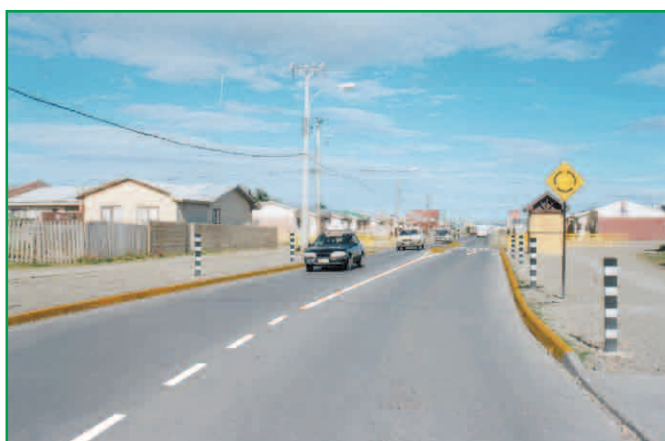
*Los topes a lo largo de la vía y soleras amarillas hacen percibir al conductor cambio en las condiciones de la vía con lo cual calman la velocidad*

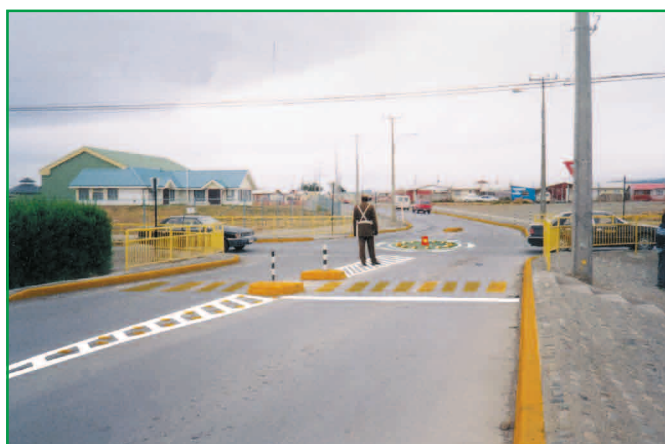
*Mini-rotonda elimina conflictos por virajes hacia la izquierda, calma la velocidad de los vehículos. Se proveen vallas e islas peatonales para que peatones crucen en lugares más seguros*

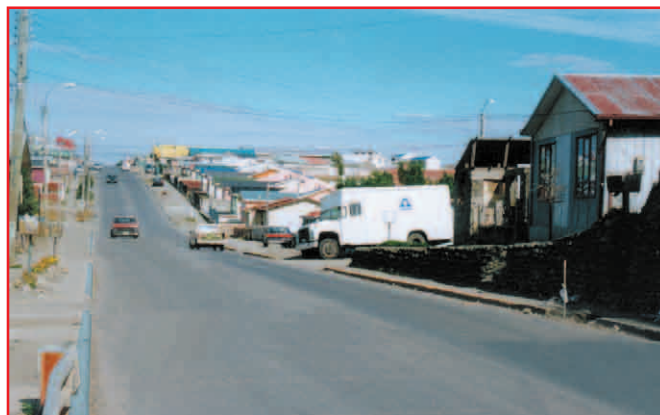
Exceso de velocidad en esta vía con pendiente en ambos sentidos, y falta de notoriedad de la intersección que está justo en la cima (vía menor es de tierra pero muy usada)

1. Exceso de velocidad en la vía principal, a lo cual contribuye el hecho que la vía es recta, larga y con pendientes convergentes de bajada.
2. Falta de notoriedad o percepción de la existencia de la intersección que se encuentra en la cima, por parte de conductores de la vía principal. Además la vía menor es de tierra (pero con flujos vehiculares considerables).
3. Falta de brecha para vehículos de la vía menor.
4. Condiciones inseguras para el cruce de peatones

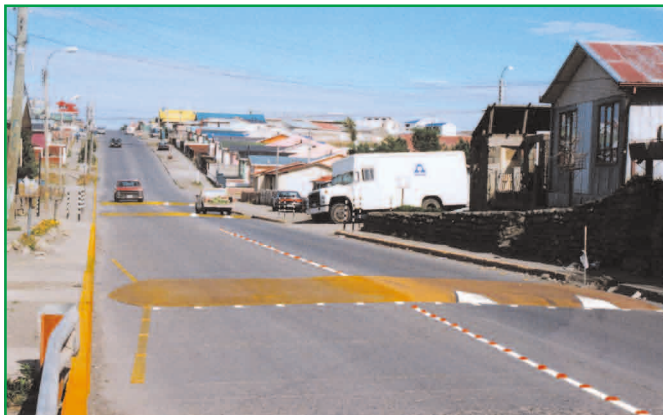
*Lomos de toro calman la velocidad al acercarse a la intersección. Topes realzan la existencia de la intersección (vía de tierra, pero muy usada)*

Las medidas correctivas aplicadas han logrado sus objetivos, calmándose las velocidades, produciéndose brechas

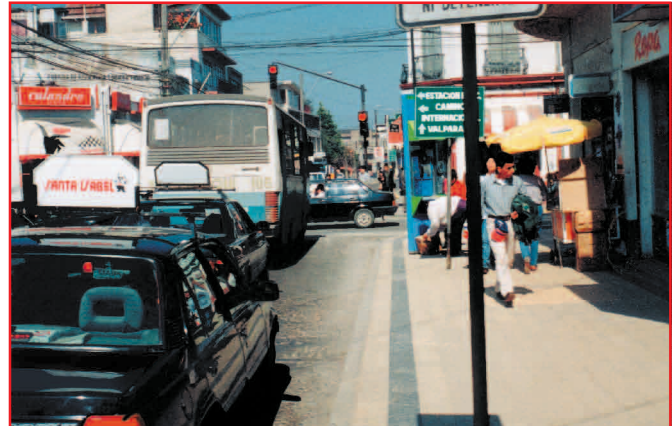
*En este tramo antes de la intersección, se producen múltiples entrecruzamientos entre los vehículos que circulan y la gran cantidad de locomoción colectiva que usa todo el tramo como parada (se produce "peineteo"). Peatones tienden a cruzar entre los vehículos*

1. Múltiples movimientos de detención y partida en la parada de locomoción colectiva ("peineteo") que se extiende casi en toda la cuadra, generan conflictos entre estos vehículos y entre aquellos que circulan.
2. Conflictos entre vehículos que viran y peatones que cruzan en las esquinas.
3. Falta de encauzamiento peatonal; estos cruzan en cualquier lugar.
4. Vehículos estacionados muy cerca de la esquina afectan el cruce seguro de peatones.
5. Capacidad restringida de las aceras en relación al flujo de peatones, resulta en uso de la calzada por peatones en algunos lugares.

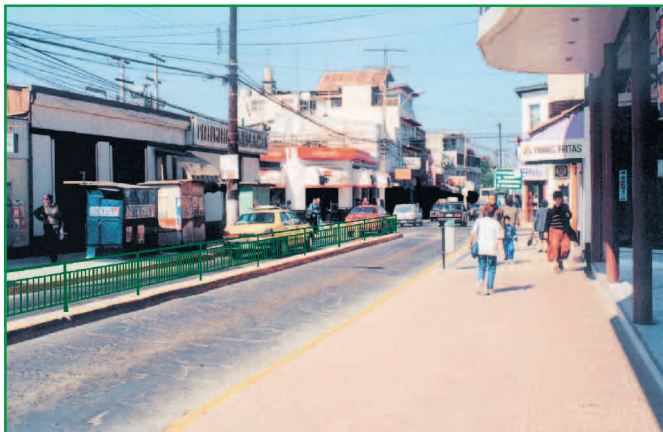
*Se segrega paso y detención de locomoción colectiva del resto del tráfico.  
Vallas impiden cruce indiscriminado de peatones*

los conflictos originales, y mejorando la seguridad de los peatones. Sin embargo se ha informado que las vallas a lo largo de la solera que segrega los flujos vehiculares, no ha impedido totalmente el cruce de peatones y que éstas sufren daños

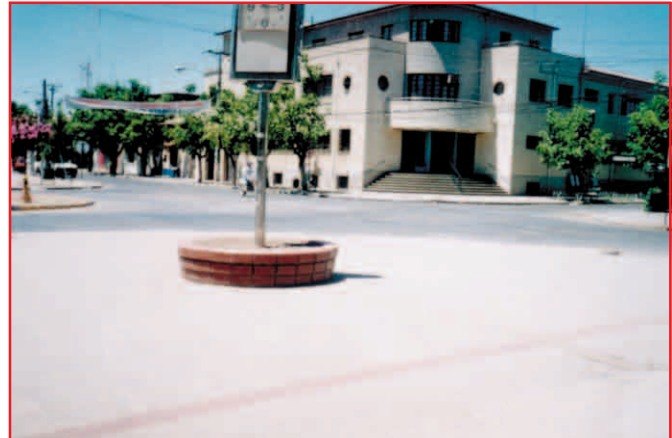
*En esta intersección se producen movimientos conflictivos debido a que los conductores no perciben con claridad las prioridades. Tampoco existen circuitos claros para el cruce de peatones. Es como una "tierra de nadie".*

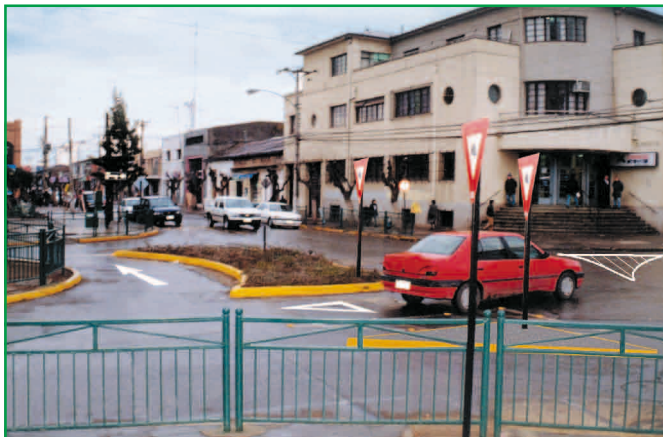
Se definen jerarquías de las vías lo cual aclara prioridades para conductores y peatones. Islas canalizan los diferentes movimientos de tráfico. Se proveen circuitos claros para la circulación y cruce peatonal, canalizados por vallas

El tratamiento correctivo ha resultado muy efectivo en el mejoramiento de la seguridad, especialmente de los peatones. Este fue el primer proyecto piloto
