# *Hacia vías* **URBANAS MAS** **SEGURAS**

Medidas correctivas de bajo costo  
aplicadas en ciudades chilenas

GOBIERNO DE CHILE  
CONASET

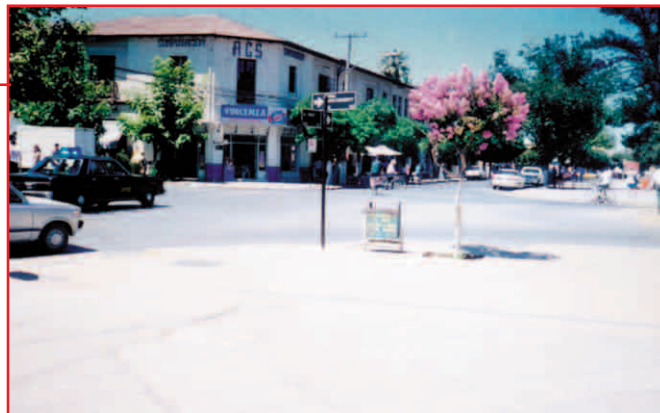
*Nótese que en la calzada están marcados los movimientos vehiculares que requieren canalización*

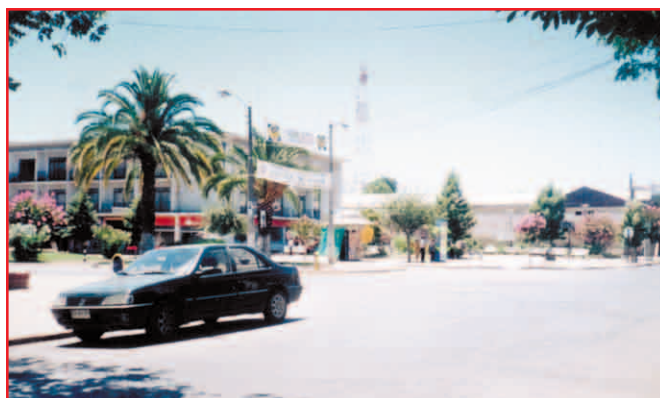
*Otra vista de intersección con falta de canalización de movimientos.*

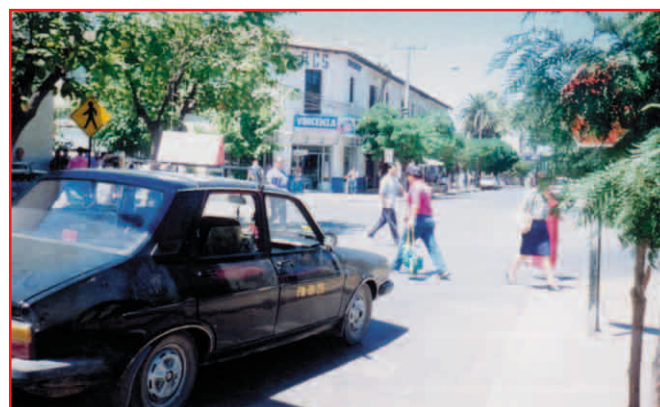
*Otra vista de la intersección que muestra la falta de canalización vehicular y peatonal.*

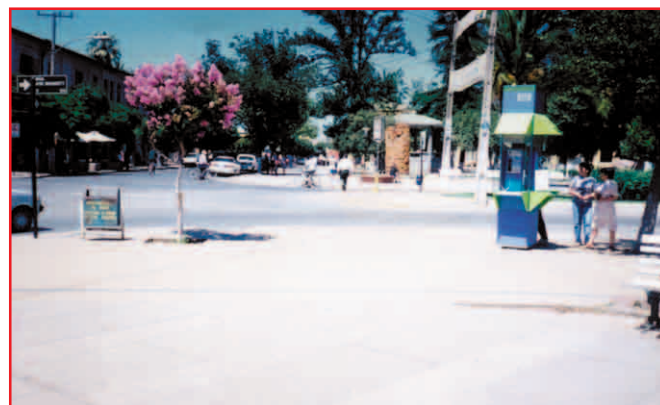
*Peatones cruzan en cualquier lugar por falta de orientación*

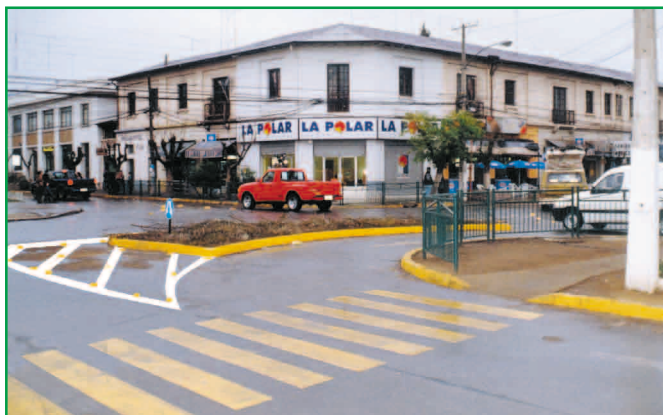
*Con islas se canalizan los diferentes movimientos vehiculares. Peatones canalizados por vallas*

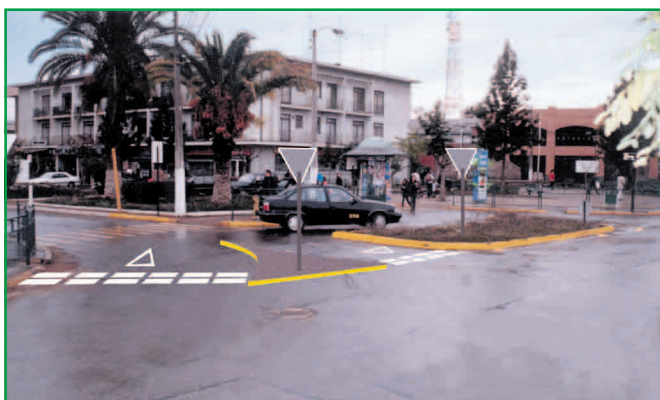
*Intersección con movimientos canalizados*

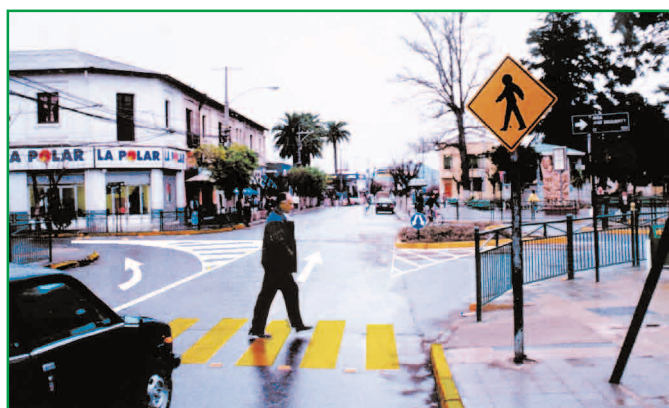
*Movimientos debidamente canalizados.*

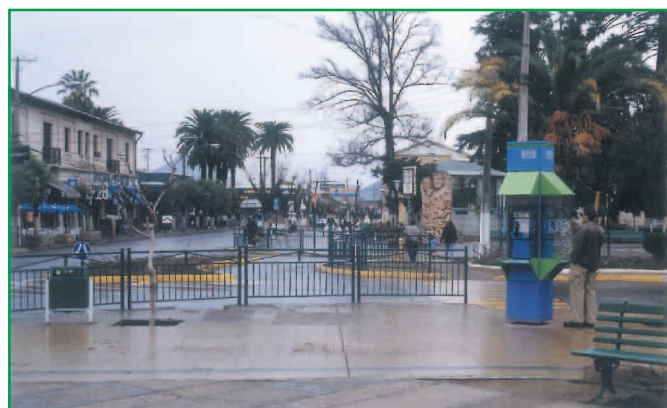
*Peatones cuenta ahora con circuitos claros y lugares habilitados para cruzar. Vallas canalizan sus movimientos*

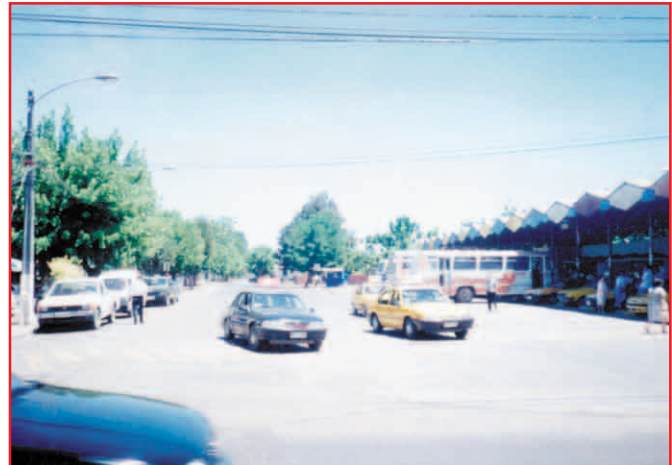
*En esta intersección y tramo se confunde el área del terminal (derecha) con la de la vía (izquierda) quedando los peatones totalmente vulnerables. Varios de estos casos se repiten en Chile al designar espacio para terminales*

3. Estacionamiento vehicular en la calzada en este sector conflictivo contribuye a crear más riesgos para peatones ya que cruzan entre los vehículos.

4. Falta de lugares definidos y seguros para el cruce de peatones y para su circulación.

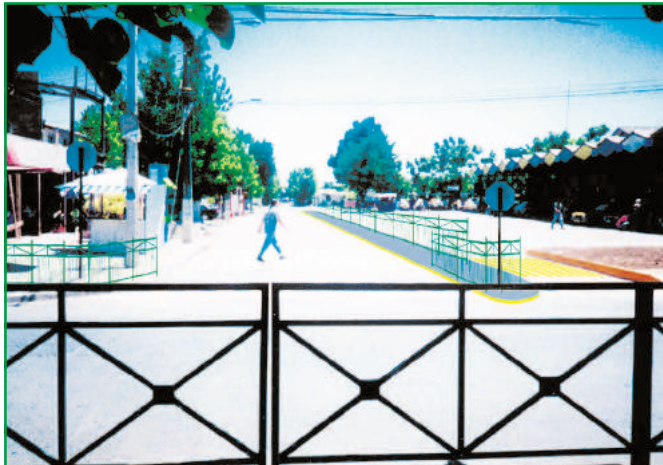
*Se recupera espacio original de la calzada y acera para peatones. Se define claramente el acceso y salida de terminal*

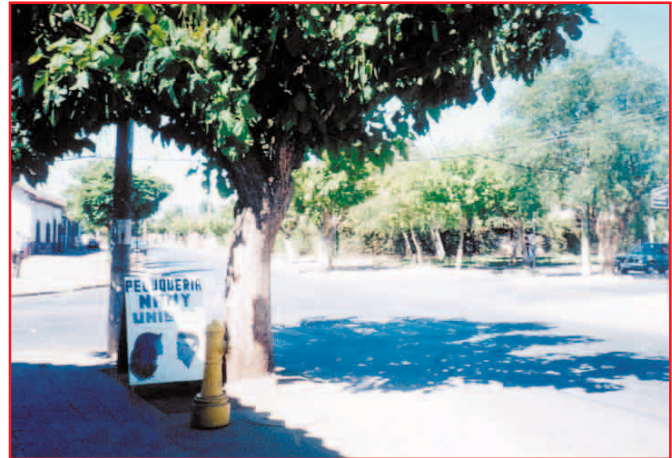
En esta intersección existe exceso de velocidad en la vía principal, y mala visibilidad en la vía menor por presencia de árboles. Peatones no cuentan con facilidades seguras para cruzar

1. Exceso de velocidad en la vía con prioridad. Influye el hecho que es una vía larga, recta y ancha.
2. Mala visibilidad para vehículos de vía menor por existencia de árboles y postes de alumbrado.
3. Existencia de curva en uno de los accesos de la vía menor previo a la intersección, por lo que conductores enfrentan sorpresivamente la señal "Pare". Estos vehículos vienen además con velocidad puesto que es vía de entrada a la ciudad.
4. Falta de facilidades seguras para el cruce de peatones, especialmente considerando que hay un alto flujo de estudiantes por la cercanía de un colegio.
5. Conflictos entre vehículos que viran y peatones que cruzan en las proximidades de las esquinas.

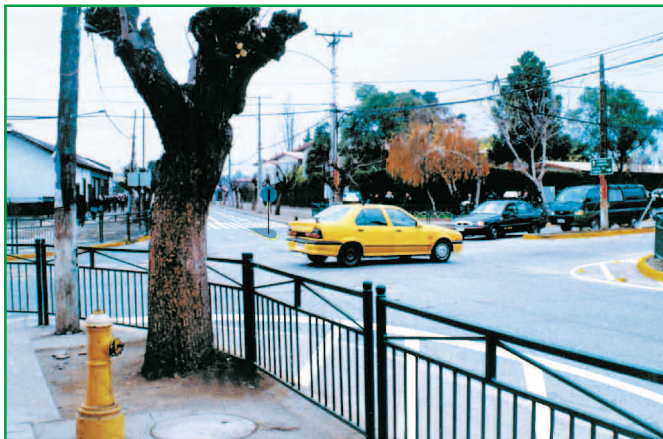
*Extensiones fantasma de acera angostan la vía principal calmando la velocidad, y mejoran también la visibilidad para vehículos de la vía menor. Peatones son canalizados con vallas a lugares de menor riesgo*

Las medidas aplicadas en esta intersección cumplieron ampliamente sus objetivos: se calmó la velocidad, mejoró la visibilidad y seguridad de los peatones. Cabe hacer notar

que las medidas fueron igualmente útiles posteriormente cuando la municipalidad instaló semáforos, las cuales requirieron sólo adaptaciones menores.

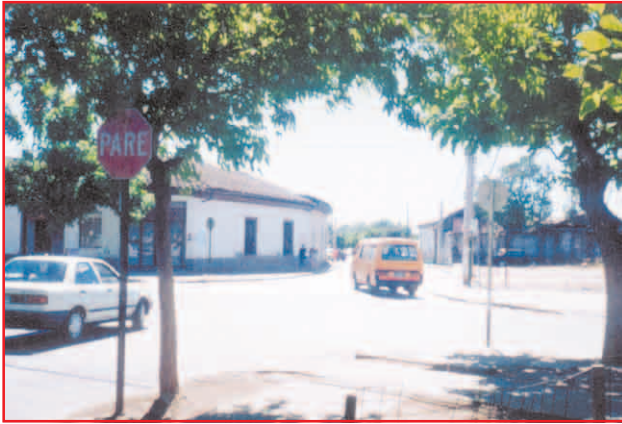
*Otra vista de intersección en la cual los peatones cruzan en lugares riesgosos*

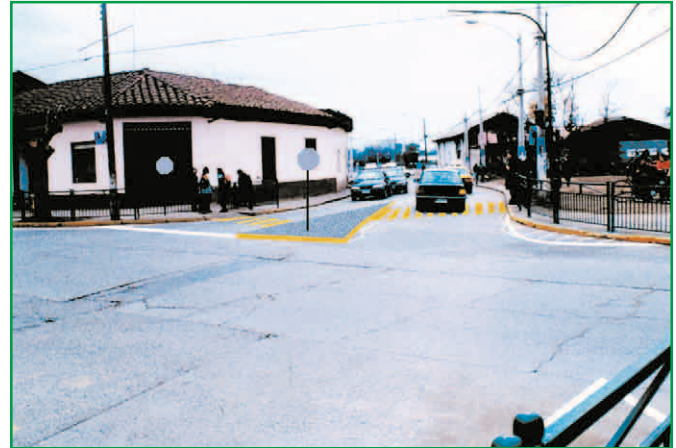
*Vallas canalizan los movimientos peatonales hacia lugares más seguros*

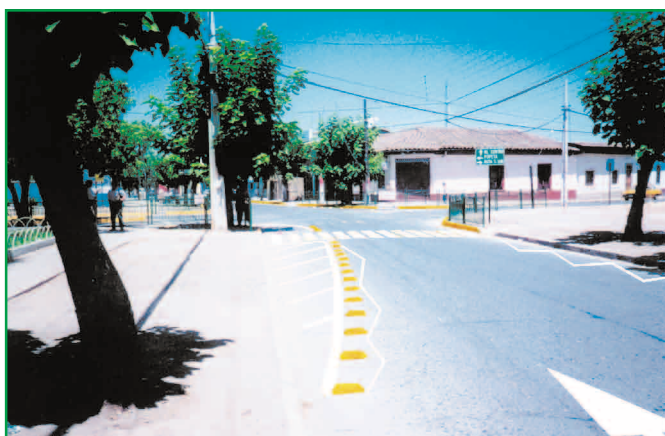
*Extensión fantasma de acera (achurado reforzado con tachones) para mejorar visibilidad de vehículos de vía menor y de peatones*

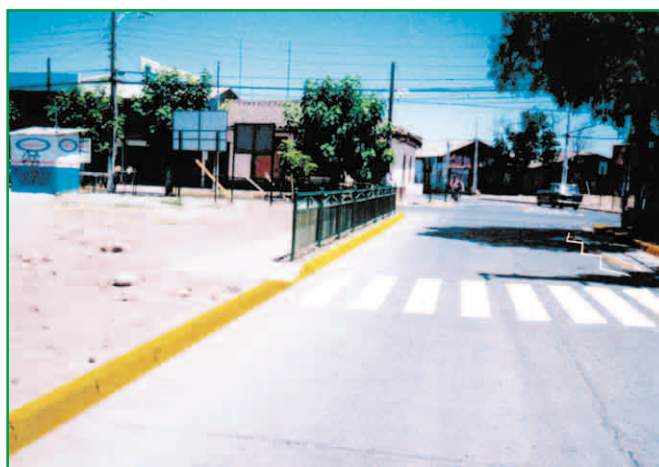
*Se habilita la acera (izquierda) para el cruce y circuito peatonal.*

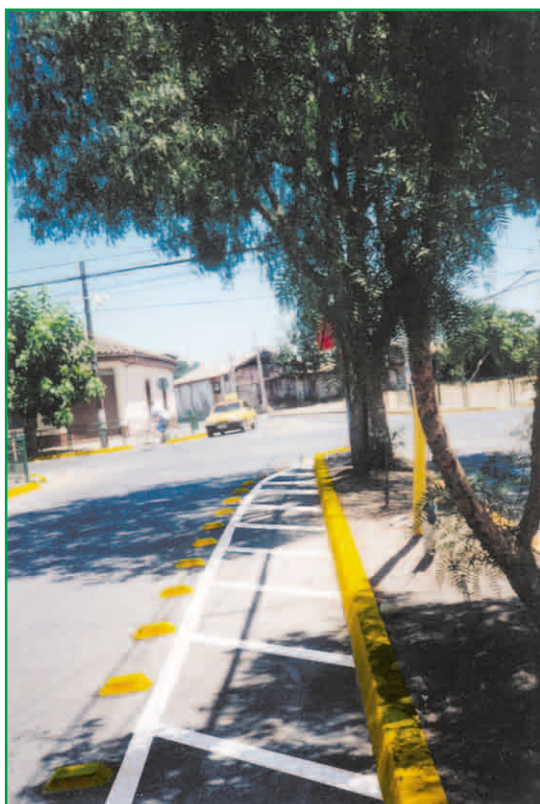
*Se ensancha mediana (en forma fantasma con demarcaciones) para que los peatones que cruzan puedan tener mejor visibilidad ya que está obstruida por los árboles*

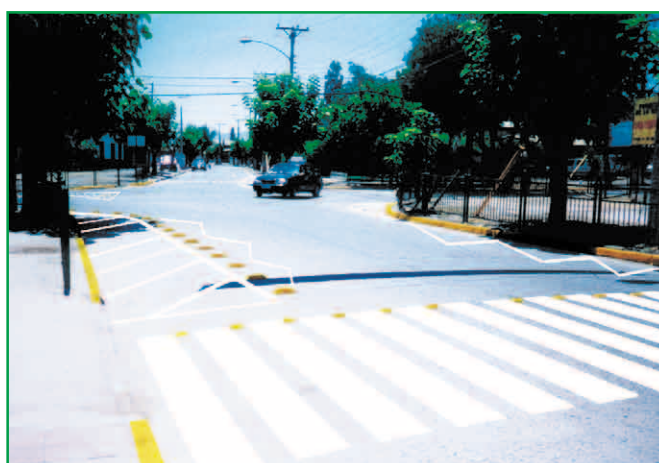
*Extensión fantasma de acera, parte de mejorar visibilidad, calma la velocidad en la vía principal*

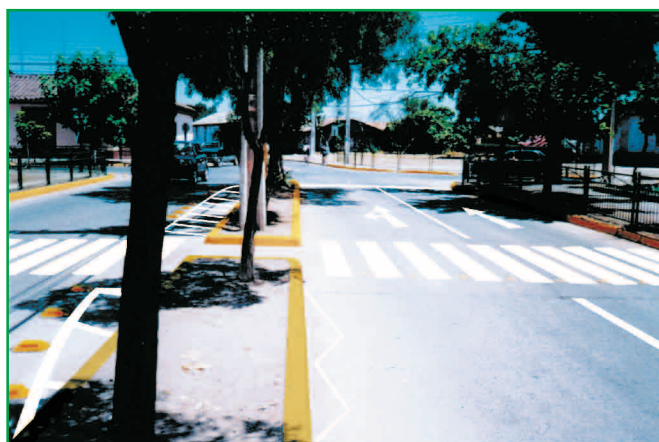
*Se habilita mediana para cruce de peatones.*

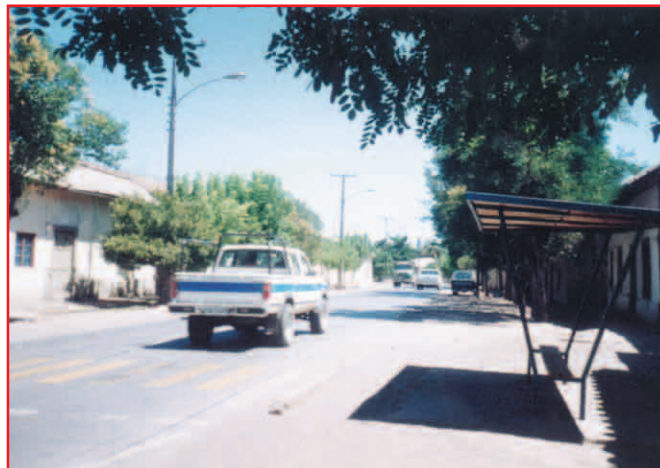
*Exeso de velocidad en este tramo donde se encuentra el colegio. Falta mayor seguridad para los peatones.*

1. Exceso de velocidad puesto que esta es una vía de acceso a la ciudad desde comunidades rurales; es, además larga y recta lo cual incentiva velocidad.
2. Ubicación de paradas de locomoción colectiva justo en las proximidades del cruce cebra provocan obstrucción de la visual de peatones.
3. Vehículos estacionados en las proximidades del cruce cebra también obstaculizan visual de peatones.

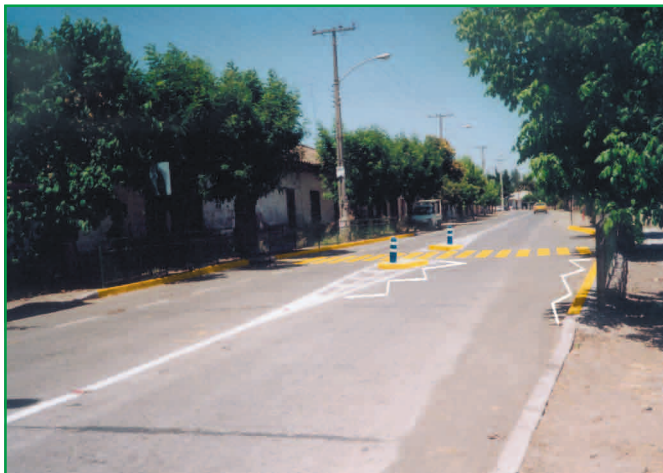
Mediana fantasma e islas peatonales permiten cruce de peatones en dos etapas. La "curva" además calma la velocidad

Si bien los accidentes se han reducido en 100%, las evaluaciones indican que los vehículos no han calmado sus velocidades como se esperaba, y se piensa

que se requieren elementos adicionales tales como la provisión de bandas alertadoras. Por lo anterior, es importante hacer notar el efecto que han tenido las

islas peatonales en la disminución de los accidentes las cuales han permitido que los peatones puedan ahora cruzar en dos etapas.

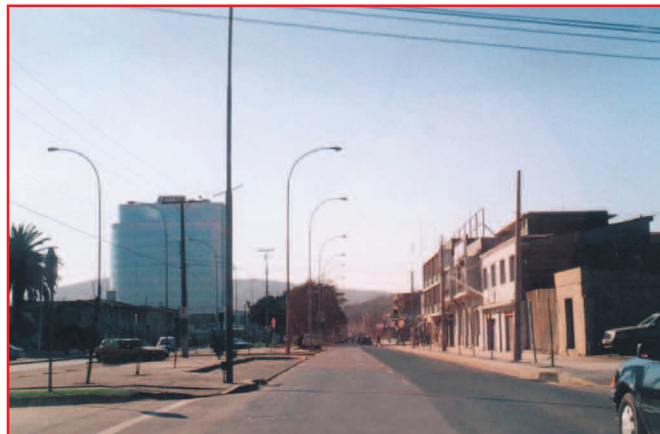
*La mediana de esta vía es intersectada por tramos de doble sentido, en los cuales se generan conflictos entre los vehículos que esperan y aquellos que viran desde vía principal, y de éstos con peatones, aparte de los conflictos por virajes en la intersección*

3. Estacionamientos en la mediana generan riesgos por los conflictos generados entre los vehículos que circulan y los vehículos que se estacionan o salen del espacio de estacionamiento. La situación es empeorada debido que los estacionamientos están en ángulo.

4. Falta de facilidades peatonales seguras para cruzar. En los tramos de la mediana se producen conflictos entre los peatones que cruzan y los vehículos que esperan y los que viran desde vía principal; en todas las intersecciones se producen conflictos entre los peatones que cruzan y vehículos que viran y que esperan.

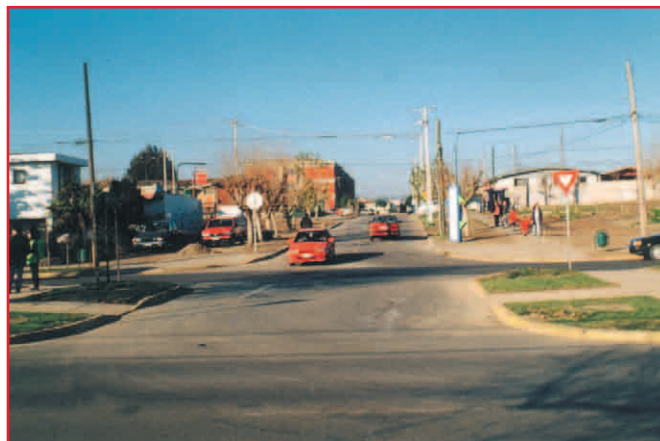
*Tramo que cruza la mediana es de doble sentido y se generan conflictos entre vehículos que esperan y aquellos que viran desde vía principal, y de éstos con peatones*

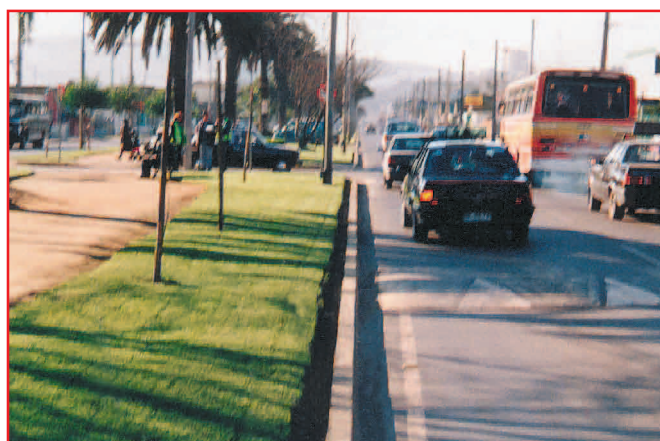
*Senda peatonal en la mediana pierde continuidad debido a la falta de facilidades para el cruce de peatones*

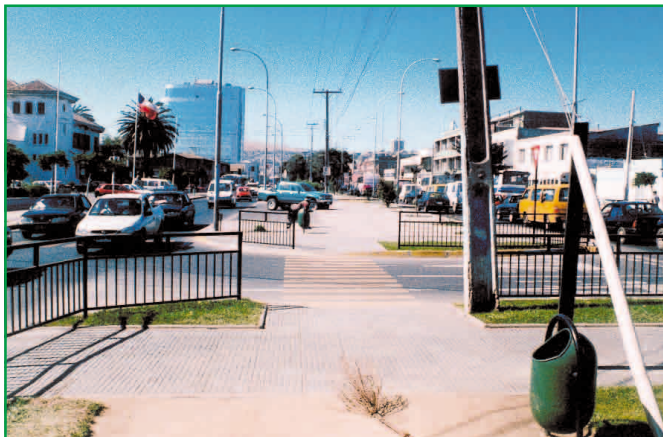
*Se dejan todos los tramos que intersectan la mediana de un sentido solamente (alternando los sentidos), lo cual simplifica el tránsito para conductores. Se desplazan cruces peatonales desde las esquinas y se proveen vallas canalizadoras*

Las medidas implementadas fueron muy positivas puesto que los cambios a los sentidos de tránsito en los tramos de la

mediana eliminaron un gran número de conflictos, facilitando además cruces más seguros para los peatones.

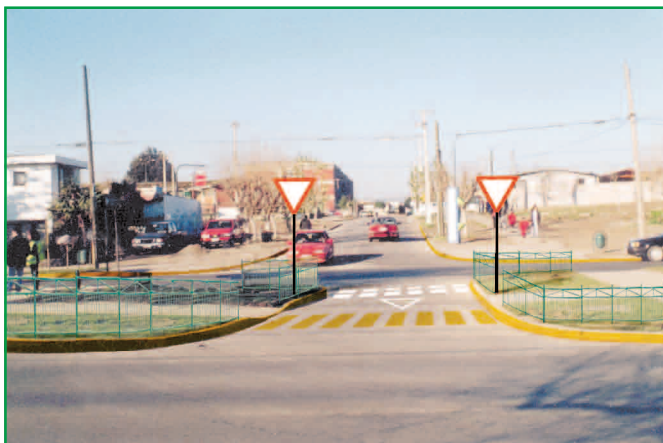
*Tramo se deja de un sentido y se provee extensión de acera para que conductores de vía de doble sentido del frente lo perciban. Cruce de peatones desplazado para reducir conflictos entre vehículos que esperan y peatones que cruzan. Vallas canalizan movimientos*

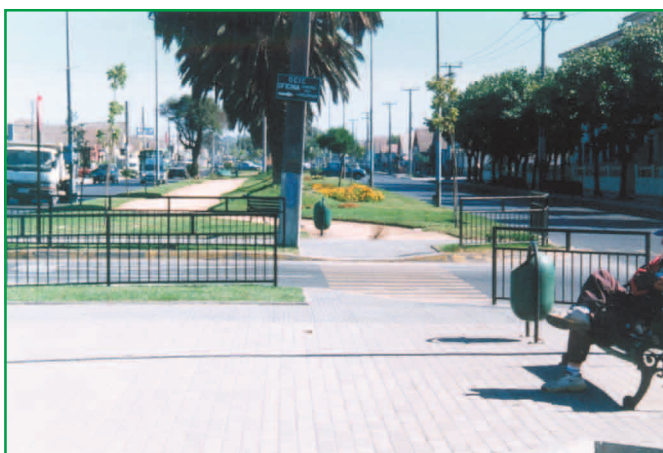
*Vista desde mediana. Peatones ahora cruzan más seguros*

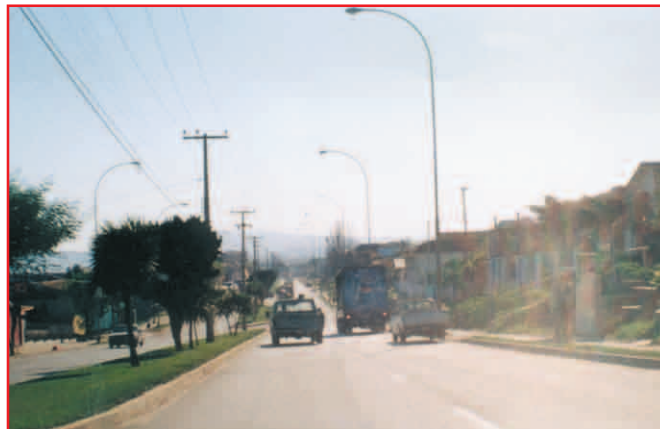
*Vía de acceso a la ciudad con pendiente, larga, recta y ancha, incentivan velocidades inapropiadas. También falta notoriedad a intersección que está justo en cima.*

1. Exceso de velocidad en la vía principal lo cual se debe principalmente a que esta es una vía de entrada a la ciudad, en pendiente de bajada, larga y recta.
2. Poca notoriedad de la intersección y del riesgo a lo cual contribuye la curva vertical que precede el tramo.
3. Falta de facilidades seguras para el cruce de peatones.

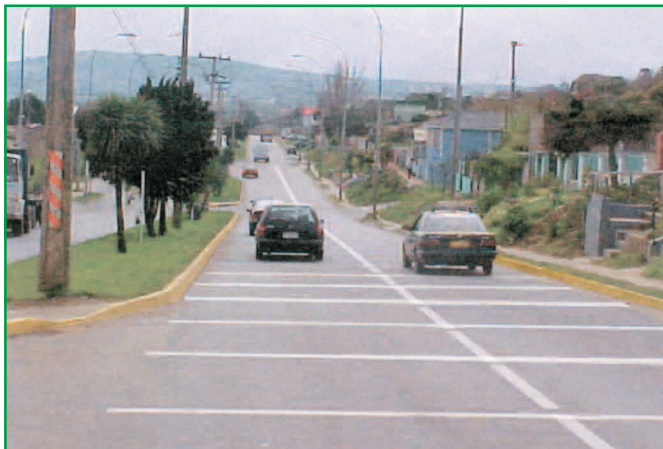
*Demarcaciones transversales calman la velocidad puesto que los conductores perciben que van a mayor velocidad que la real. También permite que la intersección adquiera mayor notoriedad.*

Las demarcaciones transversales lograron producir un efecto reductor de velocidad que, aunque fue leve, logró reducir el número de

accidentes. Se recomienda que para futuras aplicaciones de este tipo de medidas, el ancho de las demarcaciones transversales sea de no

menos de 50 cms. para un mayor efecto, ya que con los 15cms. empleados en este caso la percepción visual resultó muy débil.

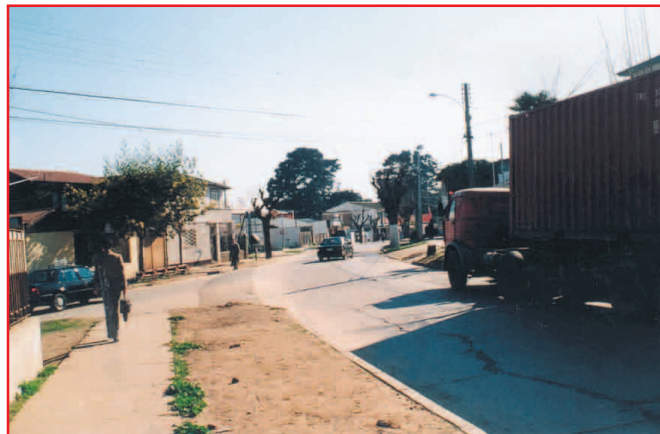
*Esta vía es usada como atajo entre dos vías principales. Existe exceso de velocidad por la pendiente, y mala visibilidad desde vía menor por el ángulo de llegada, y en la vía por la curva. Falta seguridad para peatones*

1. Vía principal en curva y en pendiente descendiente, factores que incentivan la velocidad.
2. Vía es usada como atajo por tráfico de paso.
3. Falta de notoriedad de la intersección y de la delineación de la vía principal.
4. Estacionamiento de vehículos de carga en la calzada de vía principal causa colisiones posteriores/frontales y entrecruzamientos peligrosos.
5. Mala visibilidad para los vehículos que emergen desde vía menor debido al ángulo agudo de la intersección; debido a lo mismo, se producen conflictos entre los vehículos que emergen y los que entran a la vía menor.
6. Falta de facilidades seguras para el cruce de peatones

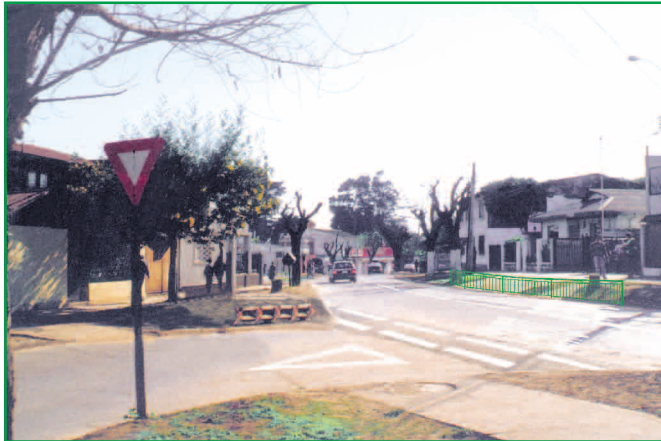
*Lomos de toro para calmar velocidades y desincentivar tráfico de paso.  
Extensión de acera mejora visibilidad desde vía menor. Peatones son canalizados a cruce con mejor visibilidad*

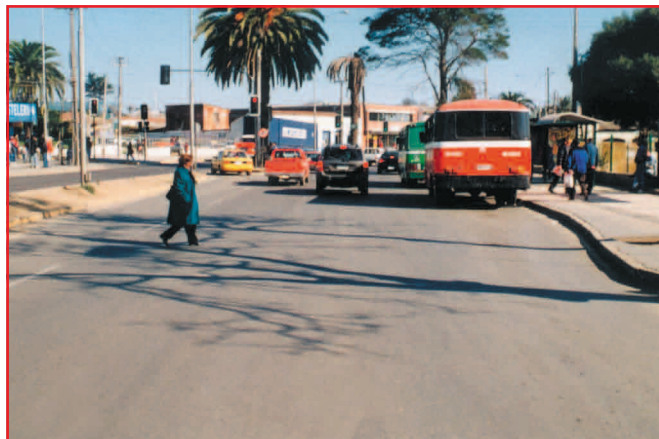
1. Peatones tienden a cruzar indiscriminadamente en cualquier lugar debido a la falta de elementos canalizadores; además la mediana existente tiende a estimular este tipo de cruces.
2. Falta de canalización de los diferentes movimientos que ocurren en el tramo: falta de definición clara de los espacios para los virajes y para la detención de locomoción colectiva (demarcaciones).
3. Entrecruzamientos en la entrada a la vía menor, debido a que la vía de dos pistas se angosta a una; esto además ocurre justo antes del cruce peatonal.

*En esta vía falta canalización de los movimientos vehiculares y de elementos seguros para cruce de peatones. Peatones tienden a cruzar indiscriminadamente asistidos por la mediana*

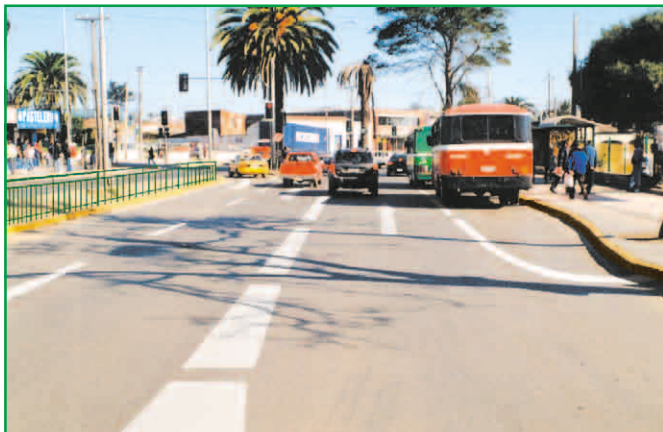
Demarcaciones definen espacios de circulación y detención. Vallas impiden cruce de peatones en lugares riesgosos

La aplicación de medidas tan simples como las demarcaciones y provisión de vallas peatonales lograron una mejor

canalización de los movimientos vehiculares y peatonales, reduciéndose los accidentes.

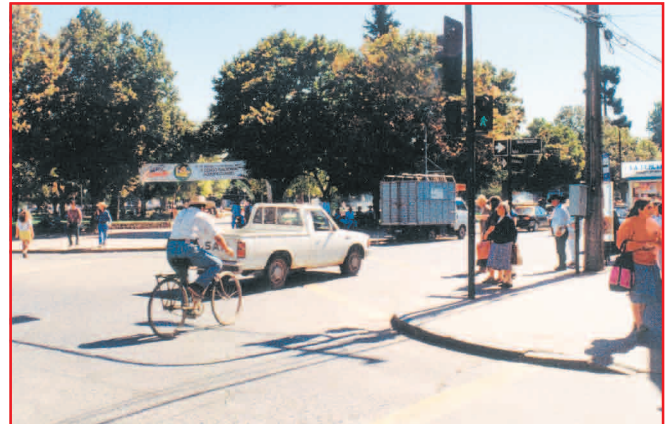
1. Peatones deben cruzar casi cuatro pistas sin posibilidad de hacerlo en etapas.
2. Vehículos se estacionan hasta las esquinas en el contorno de la plaza lo cual obstaculiza el paso peatonal y visual.
3. Conflictos entre peatones que cruzan y vehículos que viran.
4. Falta encauzamiento para los movimientos vehiculares en las esquinas de la plaza.
5. Las cuatro vías en torno a la plaza que son de tres pistas, se angostan a dos pistas una vez pasada ésta, lo cual lleva a entrecruzamientos justo en las esquinas.

*En esta, y las demás esquinas de la plaza, los peatones deben cruzar casi cuatro pistas sin posibilidad de hacerlo en etapas. Falta también, canalización de los movimientos vehiculares*

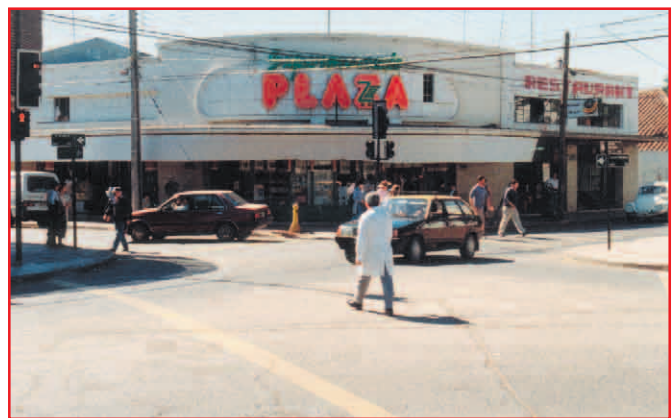
*Peatones cruzan casi cuatro pistas sin protección*

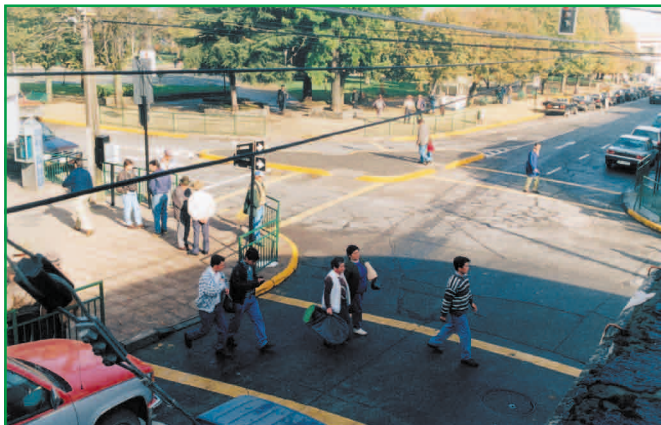
*Islas canalizadoras en todas las esquinas de la plaza permiten que peatones puedan cruzar en dos etapas, además de canalizar los movimientos vehiculares*

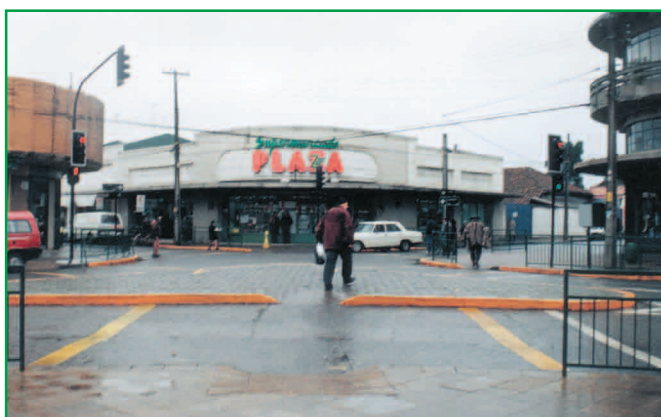
*Peatones ahora cruzan en forma segura en etapas, asistidos por isla canalizadora*

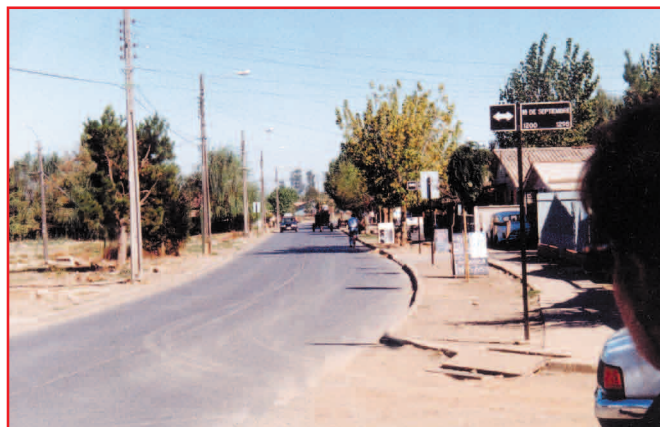
1. Exceso de velocidad. Las velocidades no son razonables ni prudentes en relación al entorno (sector de viviendas y actividades vecinales).
2. Centro Comunitario, que genera altos flujos peatonales, se encuentra justo precedido por curva de modo que los vehículos transitan con poca precaución.
3. Parada de locomoción colectiva se encuentra inmediatamente después de la curva lo cual produce colisiones o cuasi colisiones posteriores y entrecruzamientos repentinos en el sector más crítico. Peatones tienden además a cruzar en este lugar donde el vehículo obstaculiza su visibilidad.
4. Falta de notoriedad de la delineación de la curva.
5. Falta de percepción por parte de los conductores de que las condiciones del entorno son diferentes en este tramo.
6. Adelantamientos riesgosos.

*En esta vía la velocidad no es razonable ni prudente para las condiciones del entorno (existe centro juvenil justo pasada la curva).*

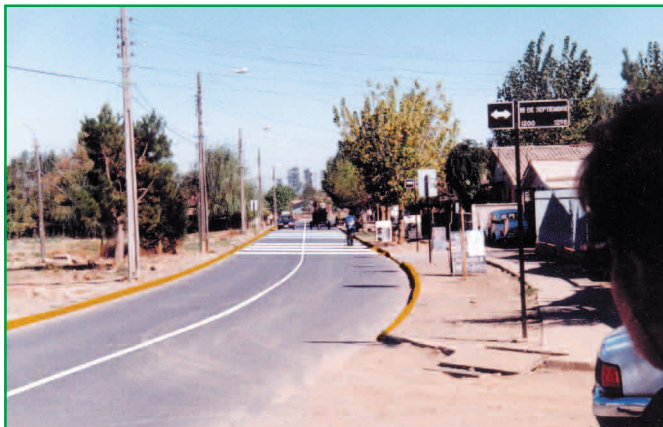
*Bandas alertadoras calman la velocidad al alertar al conductor que las condiciones son diferentes. Entorno es más seguro para los peatones.*

Las medidas han logrado plenamente sus objetivos pues en su conjunto han logrado calmar las velocidades

vehiculares y por ende la seguridad peatonal. Especialmente las bandas alertadoras han logrado que los conduc-

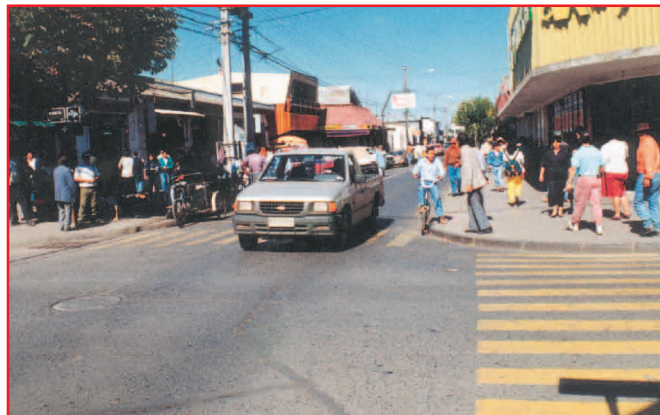
1. Conflictos entre peatones que cruzan y vehículos que viran, y entre peatones que cruzan y vehículos que esperan en línea Pare. Peatones cruzan en las esquinas.
2. Altos flujos peatonales por ser esta una área comercial.
3. Vehículos estacionados en 45° en tramo precedente a intersección, generan conflictos con vehículos que circulan y con peatones.
4. Locomoción colectiva tiende a detenerse en todo el tramo generando conflictos con otros vehículos y generando cruces peatonales en lugares peligrosos.

*En esta intersección faltan elementos que den mayor seguridad al cruce de peatones, especialmente canalización hacia lugares de menor riesgo*

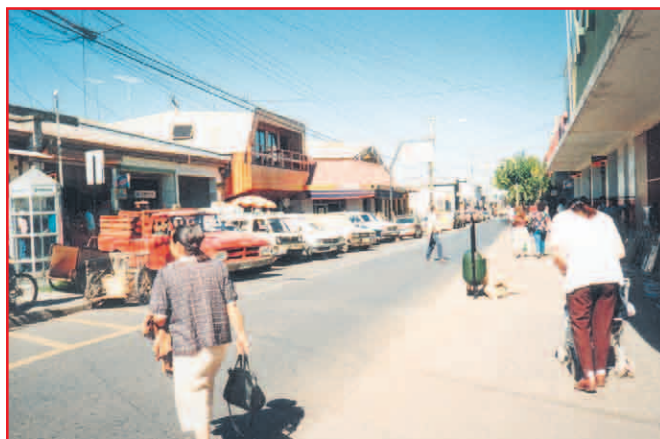
*En las proximidades de la intersección, vehículos se estacionan en ángulo generando conflictos a los vehículos que circulan y a peatones. Locomoción colectiva se detiene a lo largo de este tramo*

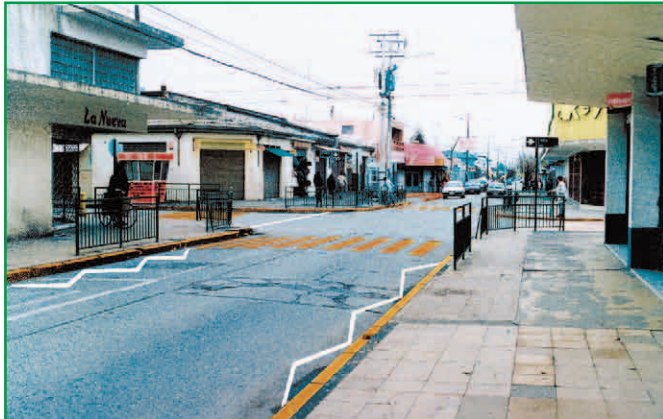
*Vallas canalizan peatones hacia cruces retirados de las esquinas, para reducir conflictos entre vehículos que viran y peatones que cruzan*

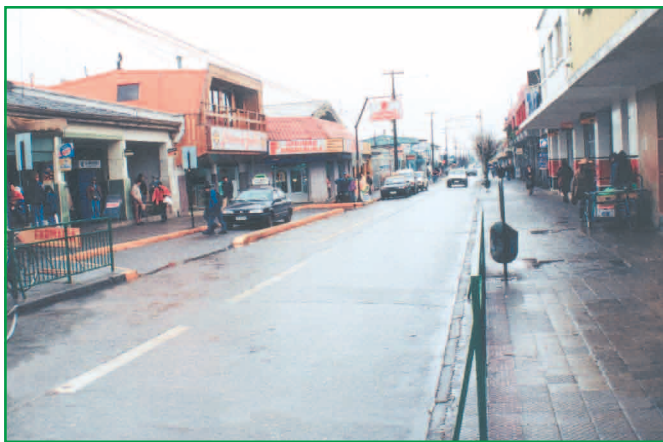
*Se elimina estacionamiento en ángulo. La bahía que se propuso para estacionamiento paralelo, es designada como parada de locomoción colectiva por el propio municipio.*

ros de la locomoción colectiva. El área que se usaba para estacionamiento en 45° se habilitó como parada

de transporte público por iniciativa del municipio, eliminado los conflictos con el tráfico de paso.

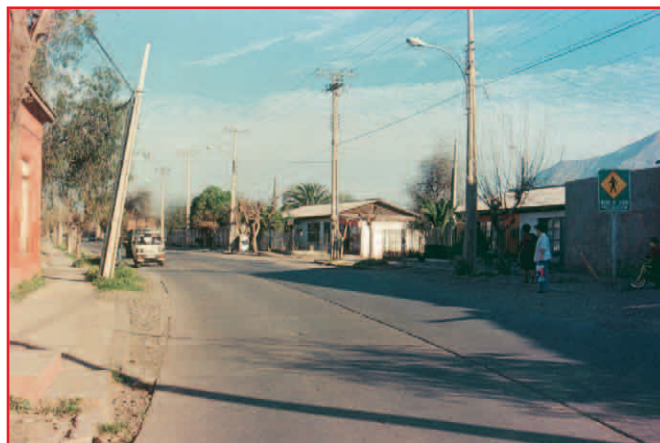
*Esta es una vía de entrada a la ciudad que en esta curva se interseca con una vía menor (escalonada) en donde existe un alto flujo de cruce de peatones. La intersección no es percibida por los conductores y los vehículos vienen a exceso de velocidad. No existen facilidades que otorguen seguridad a los peatones.*

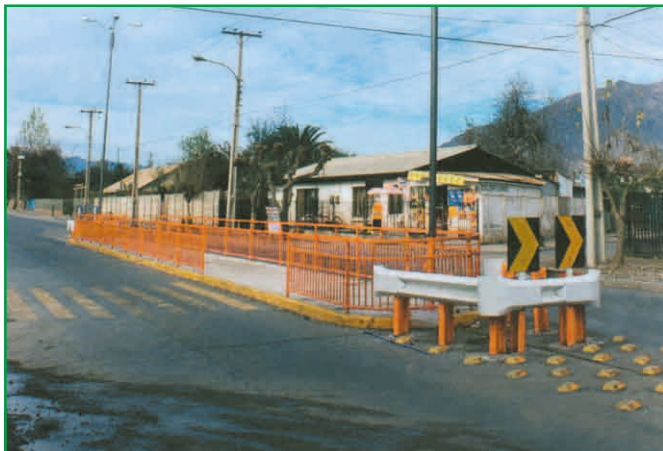
*Se hace un tratamiento calmante de velocidad en todo el tramo precedente, y en este punto se provee una isla mediana para que los peatones crucen en dos etapas. La isla también permite eliminar virajes hacia izquierda que causaban grandes riesgos por la presencia de la curva*

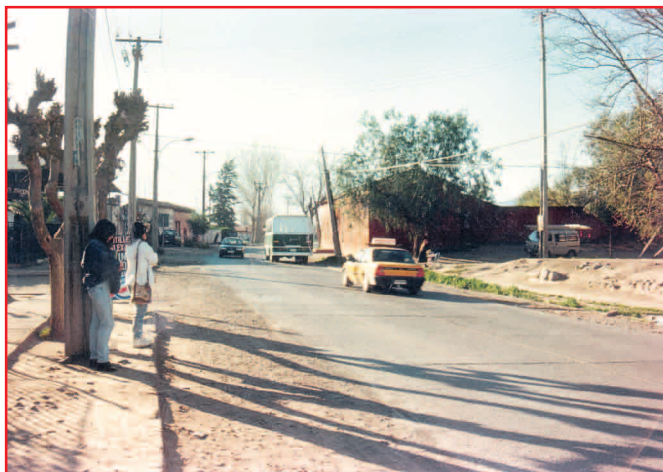
*Vista opuesta, en la cual ni la intersección ni los peatones que cruzan son percibidos por los conductores que transitan por la vía principal*

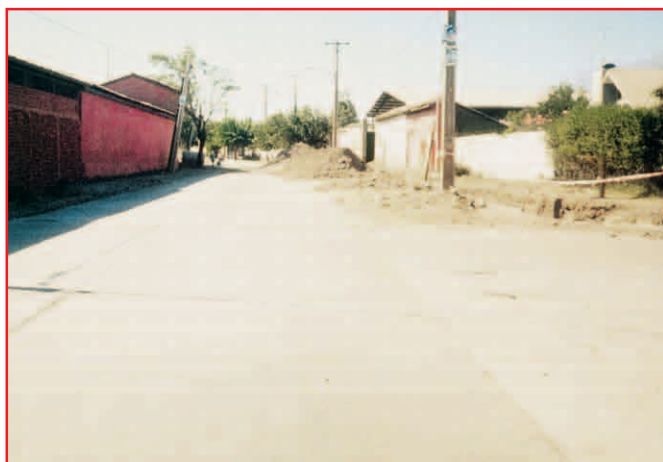
*Vista a mayor distancia de la intersección en esta vía de entrada a la ciudad en donde los vehículos transitan a exceso de velocidad*

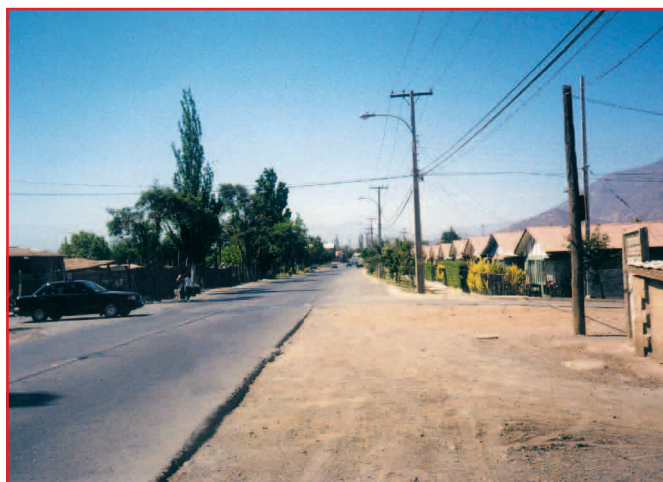
*Este es el inicio de la vía de entrada a la ciudad. La berma que ha sido pavimentada para ser usada como franja de estacionamiento crea la falsa sensación de que la vía se ensancha lo cual incentiva la velocidad.*

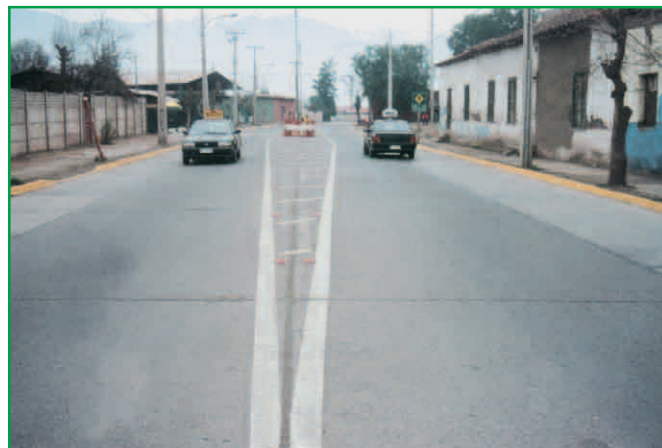
*Mediana fantasma e isla mediana sólida en la curva frente a intersección, mejoran notoriedad de la intersección, calman las velocidades y protegen a peatones que cruzan*

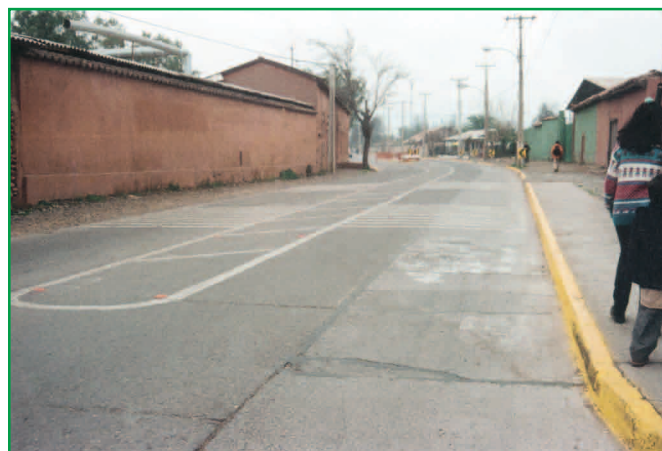
*Mediana fantasma y bandas alertadoras calman la velocidad antes de enfrentar el tramo de la curva con la intersección.*

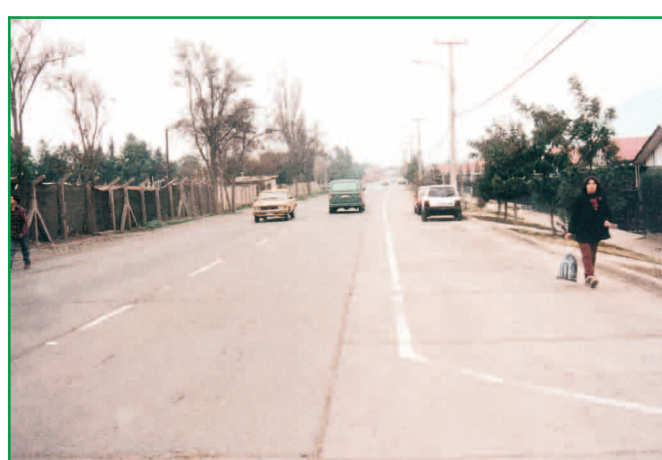
*Demarcación del eje y del borde de la calzada definen el espacio para circular y aquél para estacionamiento. Demarcaciones transversales en la franja de estacionamiento calman velocidad pues conductores perciben que van a mayor velocidad.*

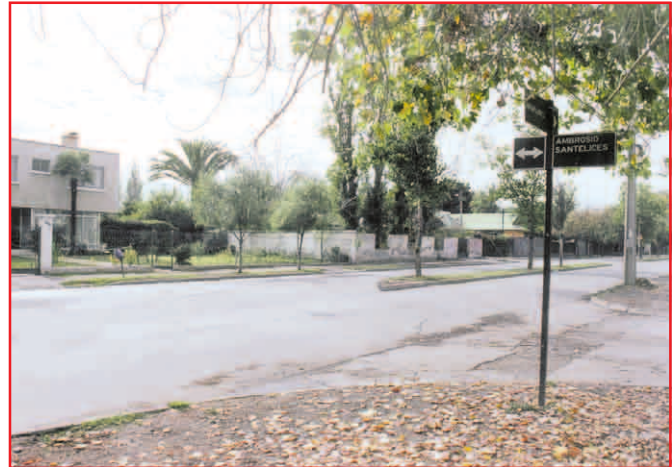
1. Conflictos entre vehículos que viran hacia la izquierda desde ambas vías. Si bien la vía menor es solo de un sentido, esto no es percibido claramente desde vía principal por lo que conductores igual comienzan el viraje
2. Falta de espacio de almacenaje para vehículos que viran hacia la izquierda. La mediana es muy angosta para esta maniobra.
3. Mala visibilidad (por vegetación en mediana) para vehículos que viran hacia la izquierda desde vía menor

*En esta intersección "T" se producen colisiones debido a que no existen brechas seguras ni buena visibilidad para los virajes hacia la izquierda desde la vía. También se realizan virajes "U" debido a la abertura en mediana*

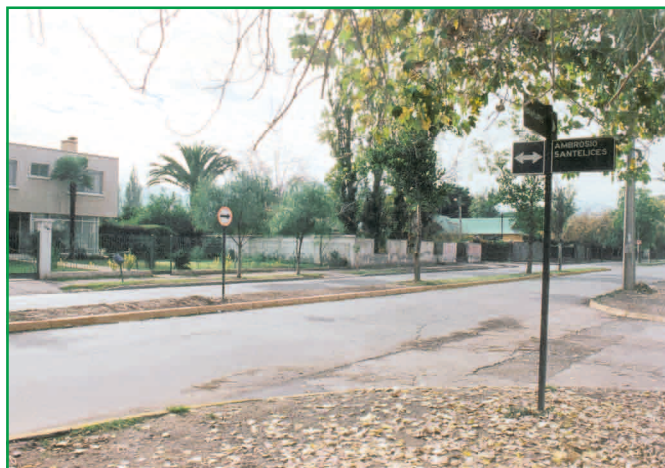
Se recupera mediana original, y se re- asignan virajes hacia la izquierda

Esta es una solución simple y efectiva sin lugar a dudas, pero que generalmente produce oposición de parte de los conductores pues deben hacer recorridos más largos por la eliminación de

virajes. Sin embargo, una vez que perciben los beneficios en la seguridad, gradualmente son plenamente respaldados. Es importante que las autoridades presenten a los usuarios claramente los benefi-

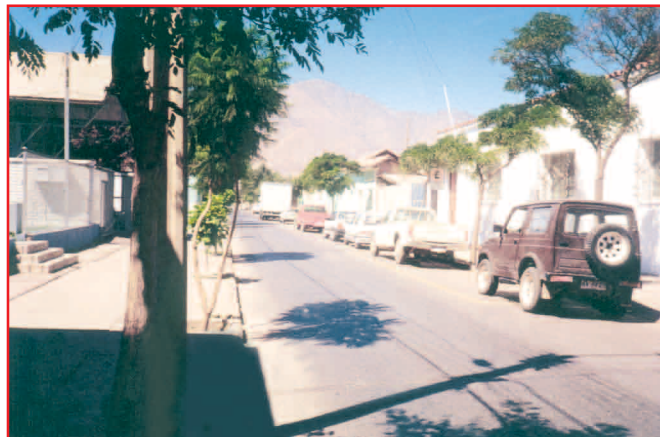
1. Exceso de velocidad vehicular en vía principal, la cual es incentivada por ser esta una vía larga y recta y con derecho preferente de paso.
2. Falta de facilidades seguras para el cruce de los alumnos de dos colegios que se encuentran en este tramo.
3. Vehículos estacionados frente a colegio en calzada entorpecen visual de los escolares que cruzan.

*En este tramo de vía, donde se encuentran colegios, vehículos circulan a velocidades inapropiadas lo cual es incentivado por su geometría que es larga y recta. Vehículos estacionados obstaculizan visibilidad de escolares que cruzan.*

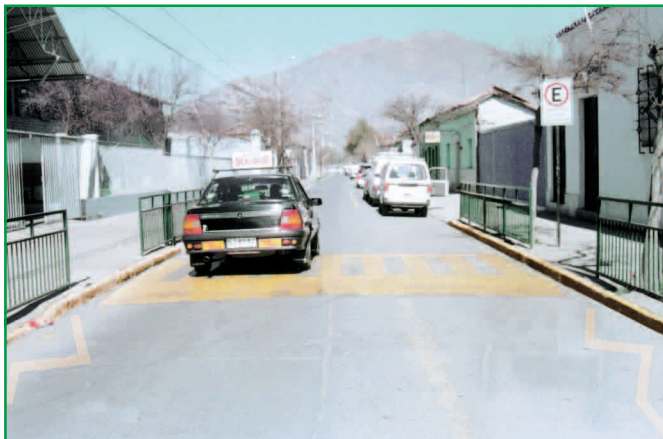
Se instalan lomos de Toro planos con cruce cebra para calmar la velocidad. Las vallas canalizan peatones y también desincentivan el estacionamiento y detención de vehículos

Medidas han cumplido sus objetivos puesto que se han reducido las velocidades y los accidentes. Los lomos de toro planos incentivan el uso de los cruces

por estar a nivel de acera, mientras que las vallas desincentivan el estacionamiento de vehículos en el espacio que precede el cruce peatonal.

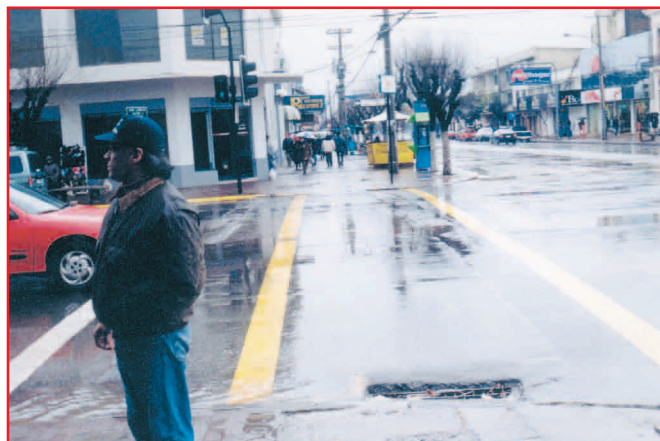
*En esta intersección los peatones deben cruzar cuatro pistas, lo cual es muy riesgoso para aquellos peatones más lentos (personas con niños, con compras, adultos mayores, etc) o que comienzan a cruzar al final de la fase*

1. Conflicto entre vehículos que viran y peatones que cruzan en todas las esquinas.
2. Pasos peatonales son de cuatro pistas por lo cual muchos peatones no tienen suficiente tiempo para cruzar. Tampoco existen elementos que les ayuden a cruzar en dos etapas
3. Vehículos estacionados hasta las esquinas obstaculizan cruce y visibilidad de peatones.

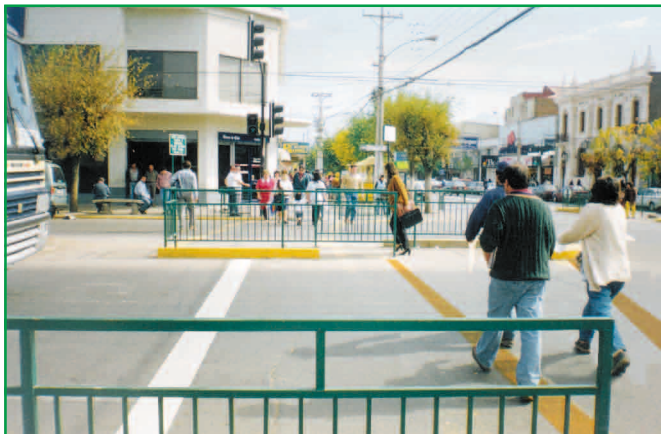
*Se provee isla mediana peatonal la cual permite cruce en dos etapas. Además el cruce se hace escalonado para desincentivar que peatones tomen riesgos, y retirado de la esquina para reducir conflictos con los vehículos que viran. Vallas canalizan movimientos*

Las medidas implementadas, especialmente la provisión de islas para asistir el cruce de peatones en dos etapas, han logrado sus objetivos puesto que han mejorado sus condi-

ciones de seguridad para cruzar. Las medidas han tenido un efecto canalizador del tráfico vehicular puesto que se han reducido los entrecruzamientos y otras maniobras riesgosas.

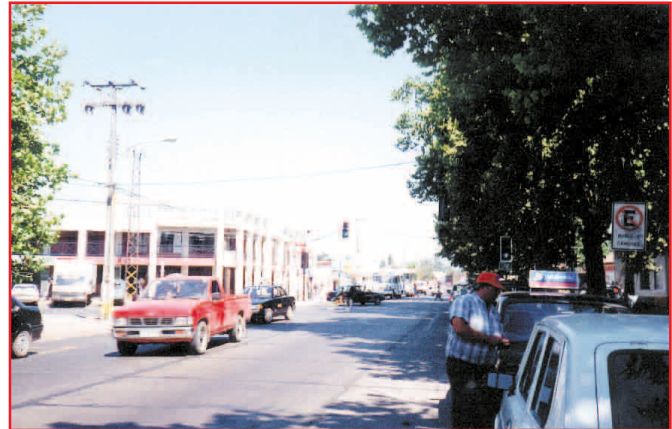
*En esta intersección se producen conflictos entre los diferentes movimientos vehiculares debido a que falta canalización y notoriedad de la intersección. Peatones no tienen espacios bien definidos para cruzar, además deben cruzar cuatro pistas.*

1. Falta de encauzamiento (canalización) de los diferentes movimientos vehiculares lo cual genera entrecruzamientos riesgosos y obstaculizan el fluido desplazamiento del tráfico vehicular.
2. Faltan facilidades peatonales para cruzar en forma segura. Los peatones deben cruzar cuatro pistas sin posibilidad de hacerlo en forma escalonada. Existen conflictos entre vehículos que viran y peatones que cruzan.
3. Vehículos estacionados hasta las esquinas obstaculizan paso y visibilidad de peatones.
4. Falta espacio almacenaje para vehículos que viran desde vía principal hacia la izquierda a vías adyacentes, lo cual genera colisiones posteriores los vehículos que esperan.
5. Faltan demarcaciones. Vehículos bloquean la intersección

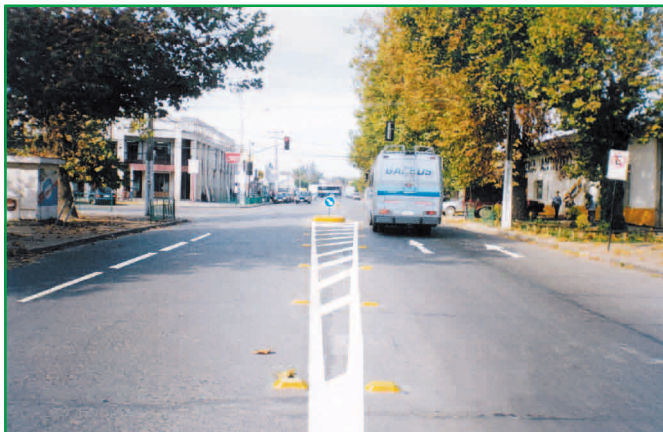
*Mediana fantasma segrega flujos opuestos y permite mayor notoriedad de la intersección. Además, las islas en la mediana permiten cruce de peatones en dos etapas*

Las medidas han cumplido con todos los objetivos planteados. Los movimientos vehiculares se realizan en forma notablemente

más ordenada lo que ha reducido los entrecruzamientos riesgosos. Las condiciones de seguridad para el cruce de

peatones mejoró sustancialmente contribuyendo a ello en forma notoria las islas peatonales que les permiten cruzar en dos etapas.
