# *Hacia vías* **URBANAS MAS** **SEGURAS**

Medidas correctivas de bajo costo  
aplicadas en ciudades chilenas

GOBIERNO DE CHILE  
CONASET

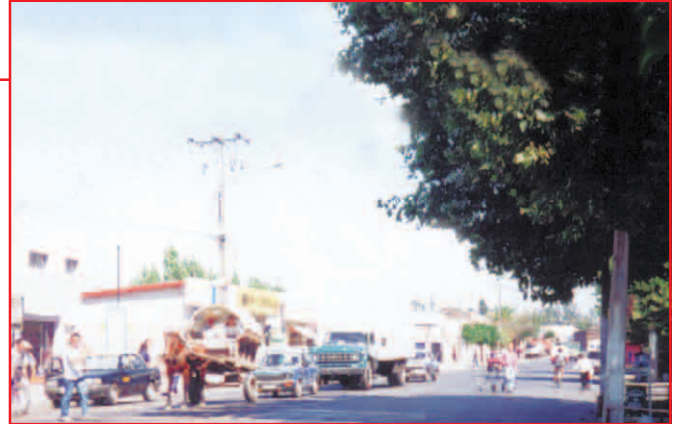
*Peatones se exponen a riesgos al cruzar las cuatro pistas y entremedio de los vehículos*

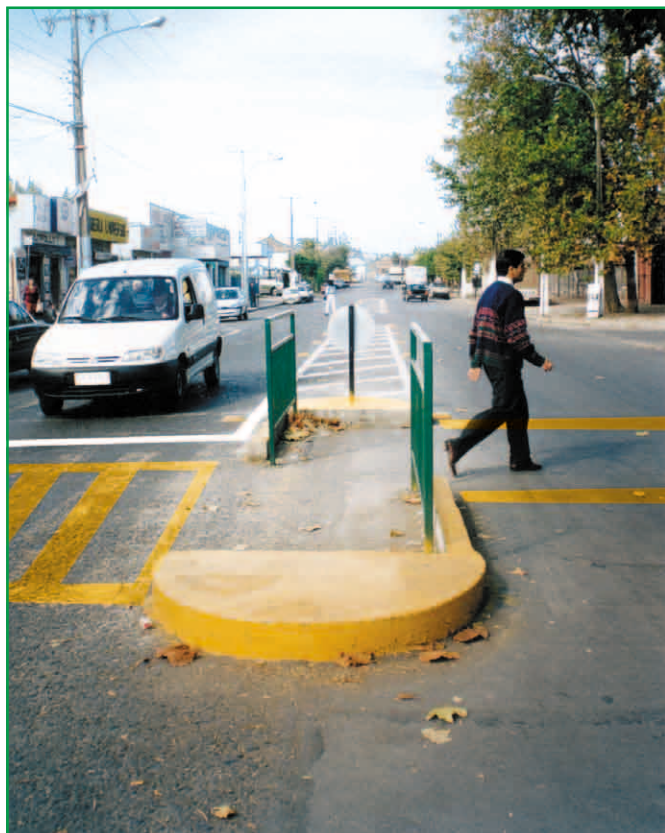
*Islas peatonales permiten cruce en dos etapas, y además en forma escalonada dando mayor seguridad a los peatones*

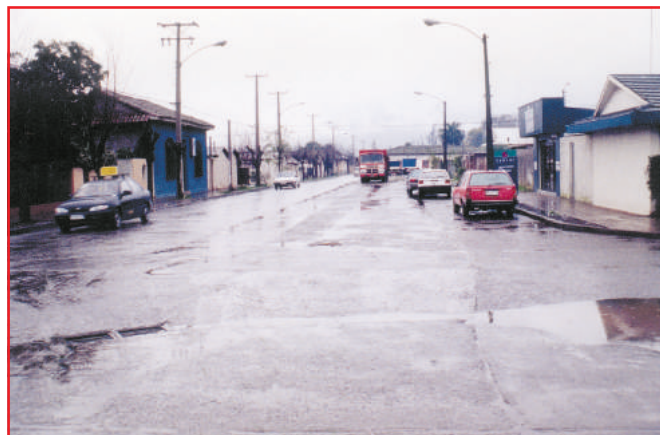
*Esta vía larga, ancha y recta incentiva la velocidad. Uno de sus sentidos termina bruscamente en la intersección con la vía menor cuya operación puede resultar confusa para los conductores y peatones que no conocen el área. No existen facilidades seguras para cruce de peatones.*

1. Exceso de velocidad en vía principal. Esto se debe a que ésta es una vía recta y ancha.
2. Cambio brusco de alineación de la vía principal que de cuatro pistas pasa a dos, por lo cual se producen entrecruzamientos riesgosos.
3. Mala visibilidad para vehículos de la vía menor, debido a la falta de ochavo de la línea de edificación y a los vehículos que se estacionan hasta la esquina.
4. Falta de encauzamiento de los distintos movimientos que ocurren en la intersección.
5. Falta de facilidades seguras para el cruce de peatones

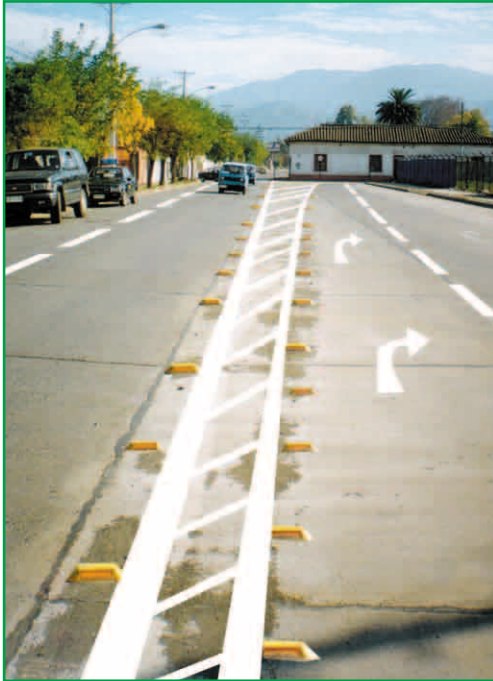
*Mediana fantasma angosta la vía calmando la velocidad, y canaliza el tráfico hacia la intersección con la vía menor lo cual hace que el conductor perciba con mayor claridad los cambios a enfrentar. Peatones pueden cruzar en etapas.*

Las medidas aplicadas han logrado sus objetivos, puesto que se han calmado las velocidades, mejorado los problemas de

visibilidad y las condiciones de seguridad de los peatones. Este es otro caso en el cual se aplicaron medidas más allá del entorno

inmediato del sitio (la intersección anterior) para lograr un cambio gradual de reducción de velocidad.

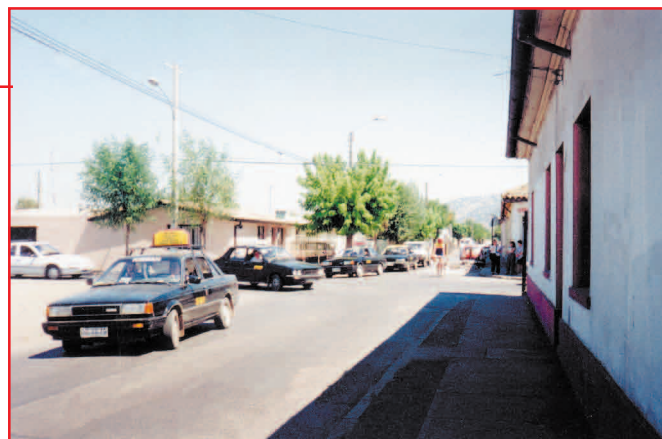
*Vista desde vía lateral de la intersección donde termina la vía. Los conductores (y peatones) no perciben con claridad el funcionamiento de la intersección, la cual es controlada como cruce de dos vías, cuando funcionalmente pueden ser tres.*

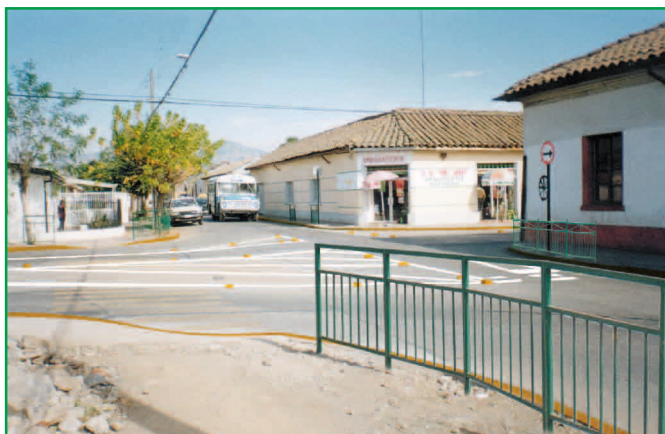
*Movimientos son debidamente canalizados con islas, las cuales además permiten el cruce de peatones en dos etapas. Conductores ahora perciben con mayor claridad el funcionamiento de la intersección*

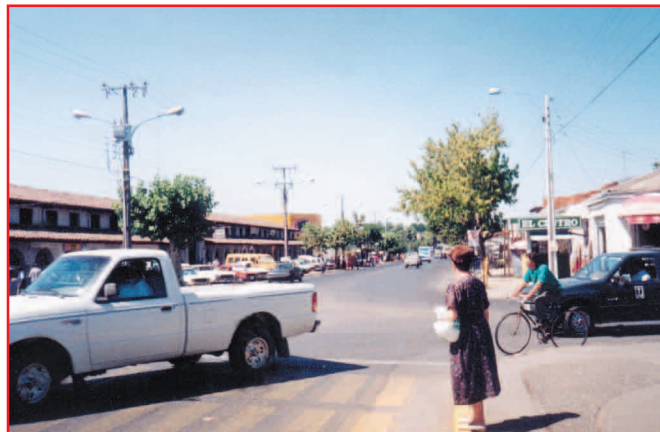
*En esta intersección la vía principal cambia de doble sentido a un sentido lo que no es percibido ni por conductores ni peatones.*

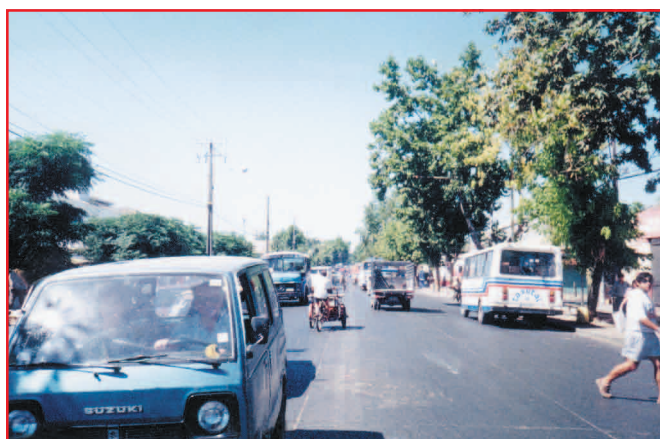
*En esta vía se producen múltiples entrecruzamientos vehiculares debido a mezcla del tráfico y de actividades colindantes. No existen condiciones seguras para el cruce de peatones.*

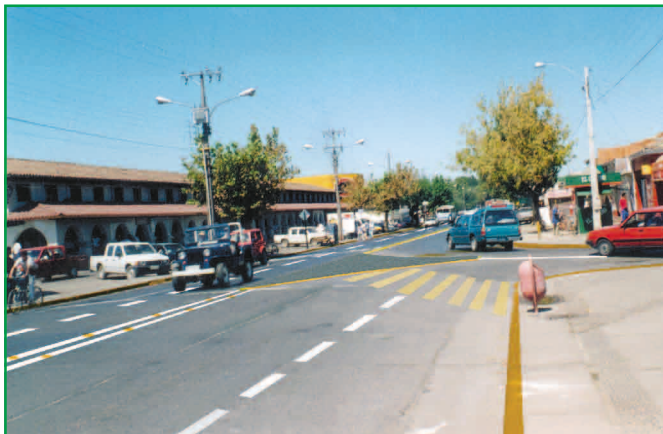
*Isla canaliza los movimientos vehiculares y mejora percepción de la operación de la intersección. Peatones pueden cruzar en dos etapas asistidos por la isla.*

Las medidas, que básicamente consistieron en demarcaciones, han cumplido con sus objetivos, pese a que no fue posible proveer algunos tramos con mediana fantasma e islas peatonales. En todo caso se piensa que en esta vía se requiere una solución más radical,

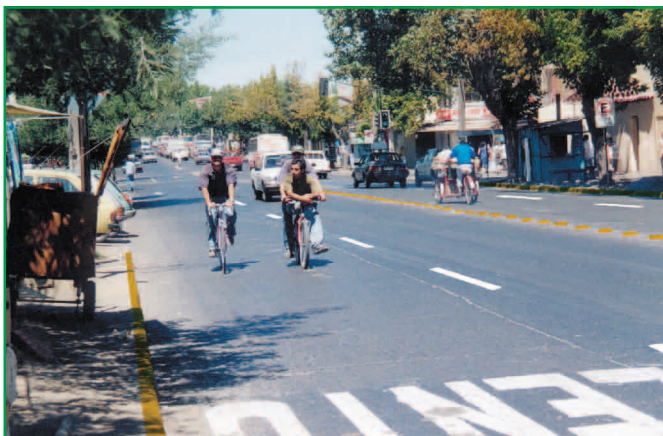
*Tratamiento mínimo con tachones para el eje que es doble, demarcaciones pistas y provisión de vallas peatonales en sitios de mayor riesgo*

como por ejemplo cambiar la jerarquía de la vía ya que los ciclistas y vehículos a tracción animal requieren de condiciones diferentes a la de los vehículos motorizados, y además la vía es predominantemente comercial con gran afluencia de peatones.

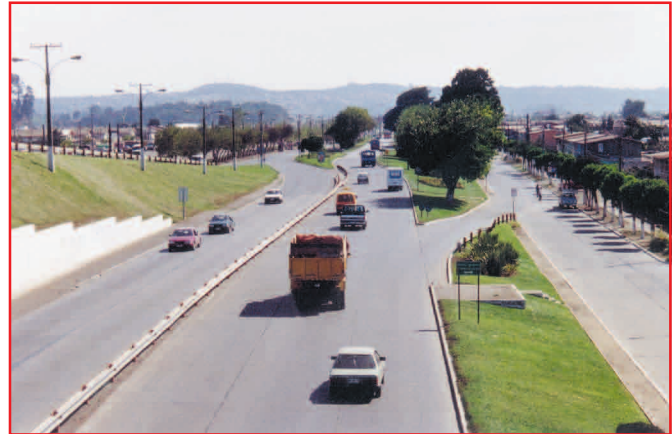
*En este tramo se producen muchos entrecruzamientos, debido a que conductores perciben erróneamente que la vía se ensancha, en circunstancias que lo que existe es una pista extra de aceleración y desaceleración con la cual se mezcla el tráfico*

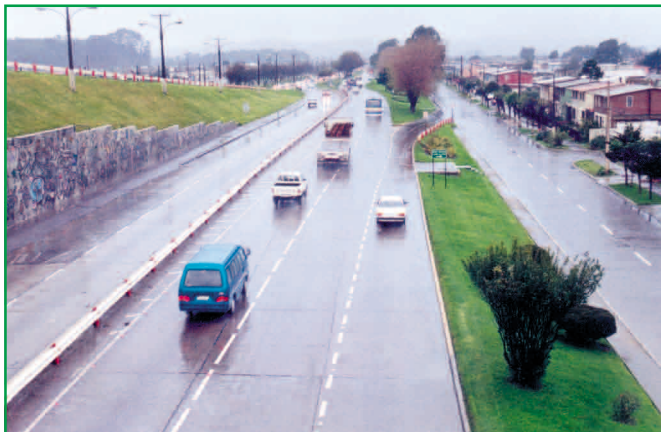
Con demarcaciones se definen pistas de circulación y se segrega la pista de aceleración/desaceleración. Nótese achurado al costado de la barrera para corregir alineación de la vía

Las medidas lograron plenamente su objetivo, encauzando en forma segura todos los movimientos que aquí ocurren, y por el mismo motivo, calmando las veloci-

dades. Este es un claro ejemplo del gran impacto que pueden tener las demarcaciones si los factores contribuyentes se detectan correctamente.

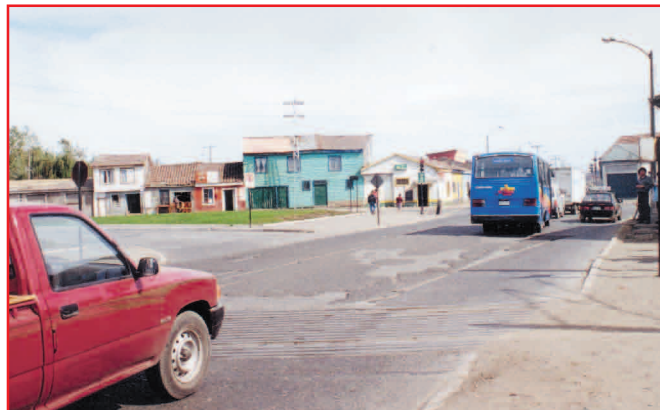
*En este tramo de vía existen muchos entrecruzamientos ya que los conductores no cuentan con elementos que los orienten. Tampoco existen elementos para guiar a los peatones*

5. No existen facilidades que den seguridad para el cruce de peatones

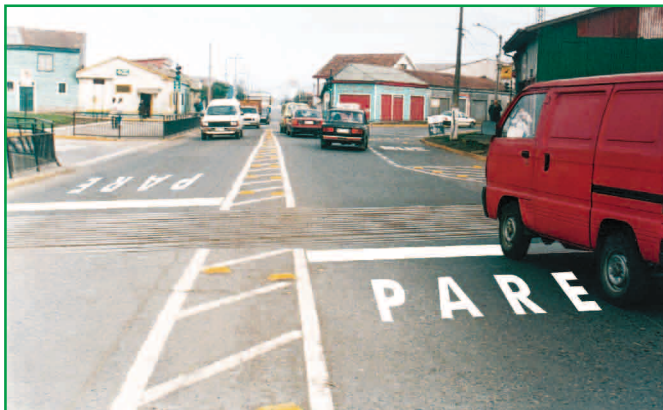
Mediana segrega flujos opuestos, además de proveer un espacio donde en algunos puntos puedan cruzar los peatones. Nótese la parada de buses que también se ha segregado (derecha). Vallas canalizan peatones

Las medidas aplicadas han logrado sus objetivos puesto que los conflictos vehiculares se han reducido significativamente y los peatones cuentan con lugares más seguros donde cruzar. Cabe hacer notar que en este caso se presenta-

ron dos opciones. Aquella que no se implementó, proponía eliminar los semáforos de la intersección sur y convertir la isla existente en un sistema circulatorio de un sentido; lo anterior con el fin de reducir los conflictos y minimizar los

bloqueos del tránsito, dejando solamente el bloqueo ineludible de la línea del tren. Si bien esta opción era la preferida de la Comisión, la decisión se dejó al Municipio puesto que implicaba la remoción de semáforos.

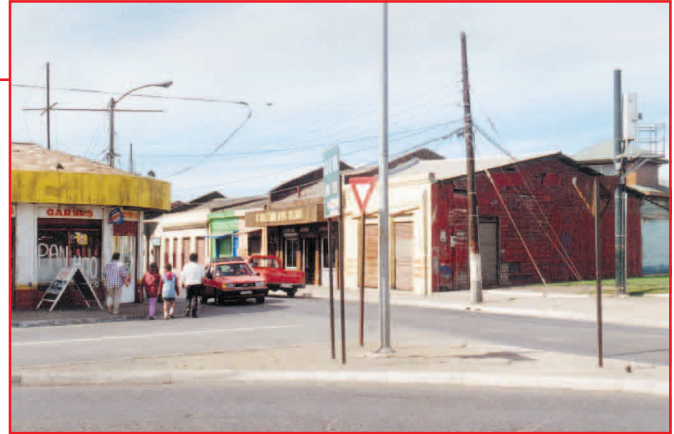
*En esta intersección de la vía principal, existen múltiples conflictos por virajes hacia la izquierda*

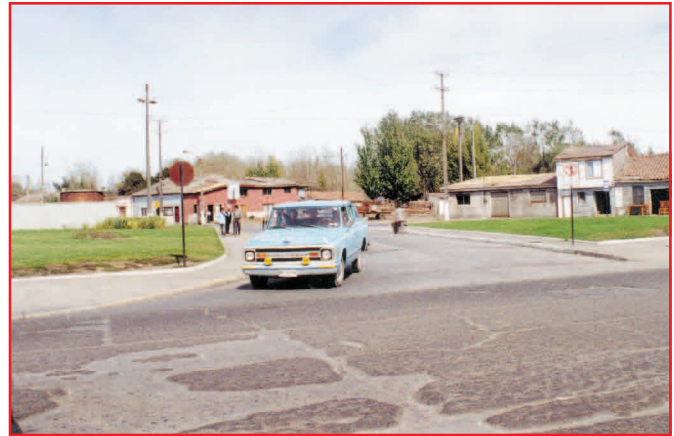
*Otra intersección de la vía principal, sin canalización de movimientos ni facilidades peatonales. En vía menor se producen entrecruzamientos por parada de buses (izquierda)*

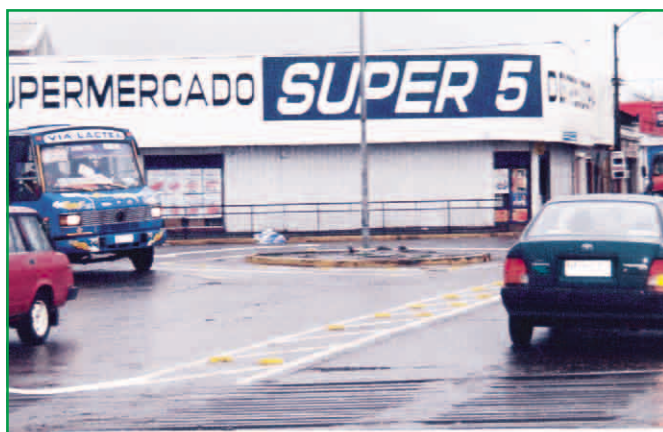
*Isla existente se modifica como mini-rotonda lo cual elimina los conflictos por virajes hacia la izquierda. Además calma la velocidad en vía principal*

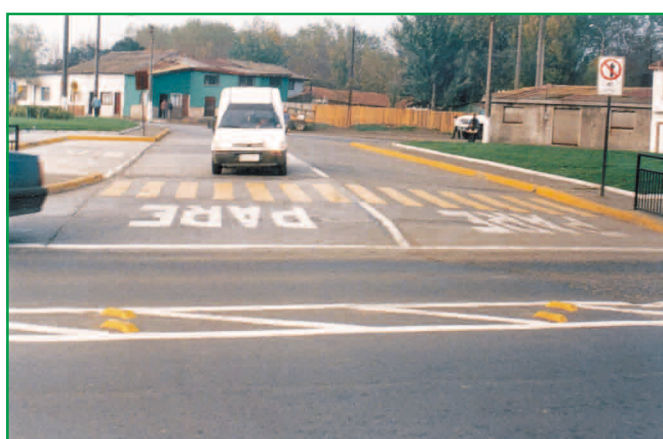
*Demarcaciones canalizan movimientos. Se provee bahía segregada para parada de buses. Se provee cruce peatonal desplazado para evitar conflictos peatonales con vehículos que esperan*

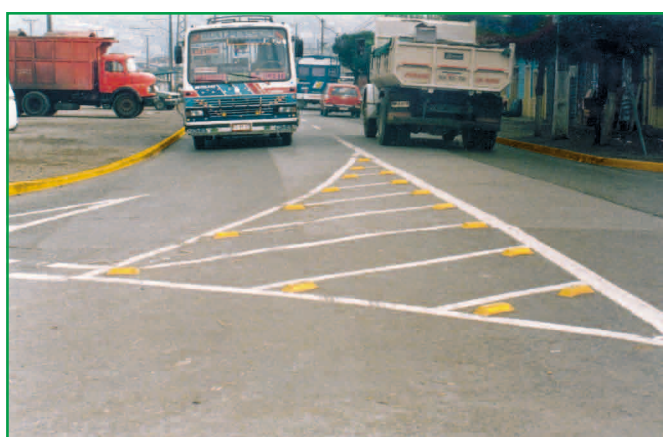
*Otra de las vías menores que se intersectan con vía principal donde se han canalizado los movimientos. Peatones pueden cruzar en dos etapas*

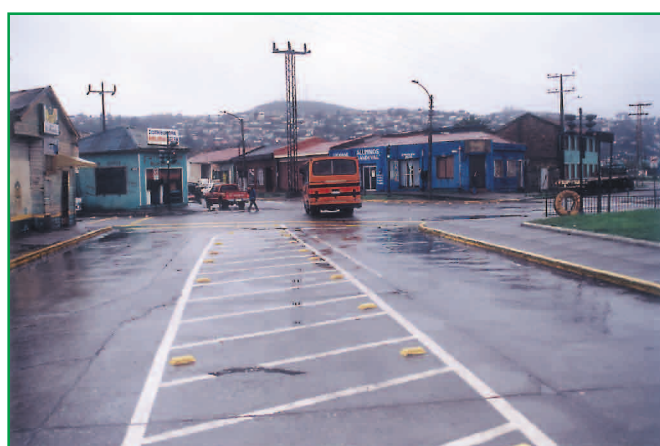
*Otra de las intersecciones donde movimientos son canalizados en la vía menor*

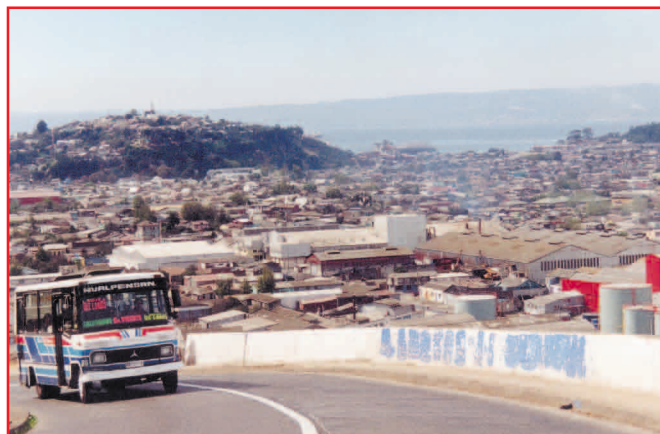
*Faltan elementos que permitan al conductor mejor percepción de la delineación de la vía*

1. Existencia de curvas y pendientes fuertes,
2. Falta de elementos que refuercen delineación de la vía.
3. Falta de elementos de protección en los sectores de curva.

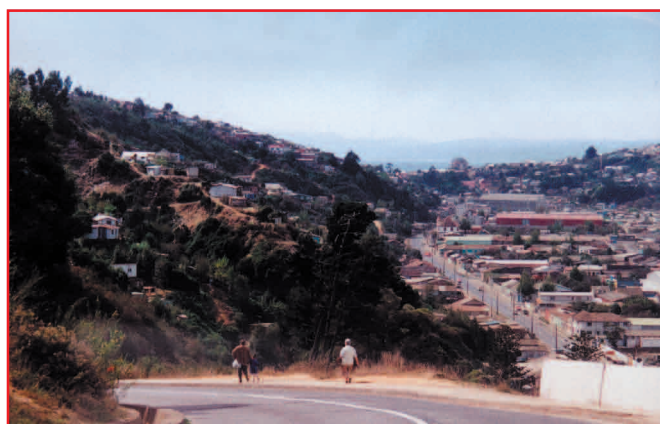
*Peatones caminan desprotegidos en lugar riesgoso de la curva*

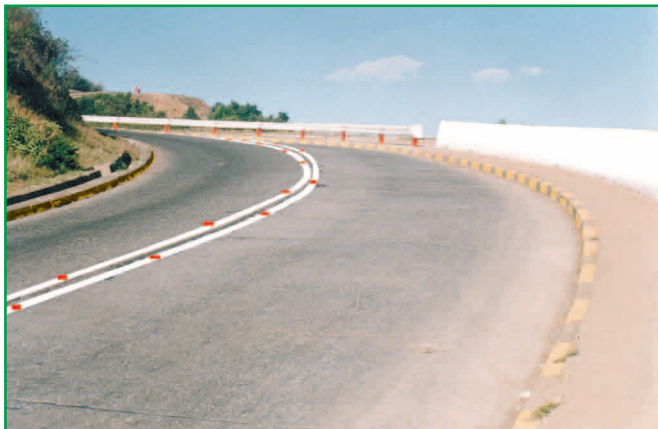
*Soleras pintadas, barrera de contención, demarcación del eje resaltan la delineación de la vía, lo cual mejora comportamiento de conductores*

Las medidas adoptadas que fueron las mínimas, lograron mejorar la seguridad de tránsito en el sector. Las

soleras pintadas amarillas tuvieron además un efecto reductor de velocidad puesto que los conducto-

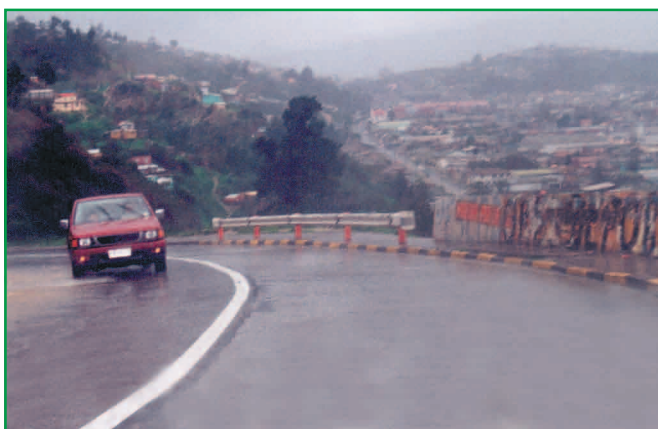
*Barrera otorga mayor protección en punto crítico*

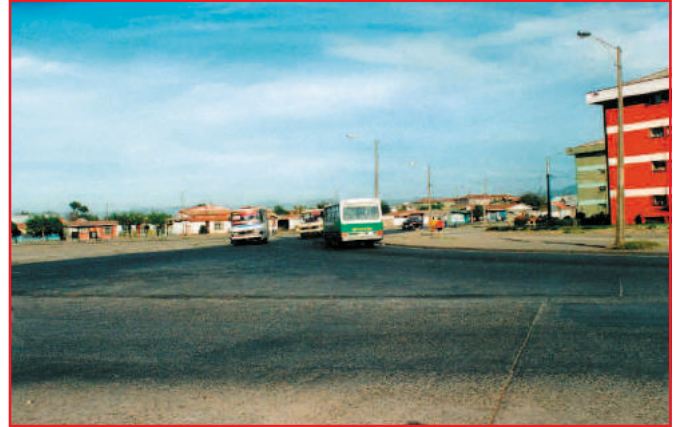
*Extensa área de intersección de dos vías de doble sentido en donde los conductores pierden referencia de las prioridades. Múltiples virajes hacia la izquierda*

1. Extensa área de la intersección provoca confusión a los conductores pues pierden la referencia de las prioridades.
2. Conflictos generados por virajes hacia la izquierda.
3. Exceso de velocidad de los vehículos que por aquí circulan.
4. Falta de encauzamiento de los diferentes movimientos que aquí ocurren.
5. Falta de elementos que apoyen el cruce más seguro de peatones

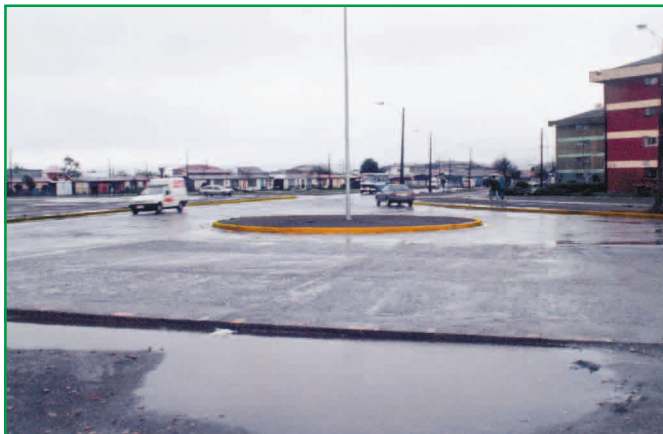
*Rotonda define los trayectos en la intersección, además evita conflictos por virajes hacia la izquierda*

Las medidas han cumplido plenamente con sus objetivos, canalizando los movimientos vehiculares, eliminando conflictos por virajes

hacia la izquierda, calmando las velocidades y creando condiciones más seguras para los peatones. Originalmente esta rotonda se propuso

solamente con demarcaciones y tachones, pero debido al éxito logrado, el municipio optó por hacerla sólida y permanente.

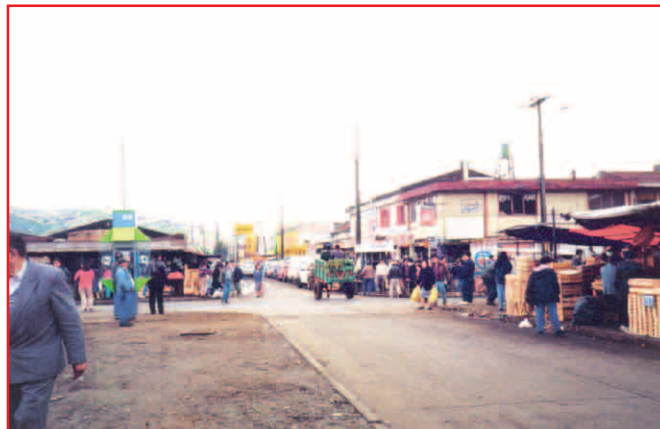
*Esta es una intersección de dos vías principales con altos flujos peatonales debido a que existe comercio y se instala una feria. Peatones y puestos de la feria invaden las calzadas*

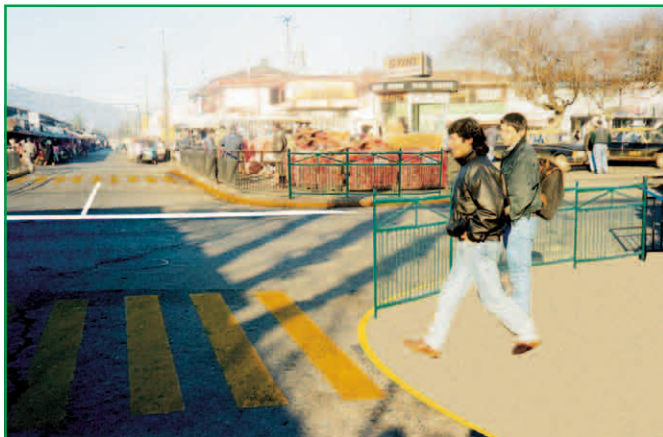
Vallas canalizan a peatones hacia las aceras y evitan instalación de puestos de feria. Se proveen cruces en lugares de menor riesgo

Las medidas correctivas propuestas (sólo algunas de ellas aplicadas) no ha sido la razón por la cual este caso se ha presentado (puesto que éstas son simples), sino que, lo que se consideró fundamental fue mostrar la problemática que el caso

representa: el conflicto uso de suelo versus transporte y su impacto en la seguridad. Las actividades que aquí ocurren, y la forma como ellas ocurren, son totalmente incompatibles con la jerarquía de las vías: las actividades requieren un entorno predominantemente peatonal con circulación fluida y segura; y, por

el contrario, las vías que son de una alta jerarquía, requieren de un tráfico expedito con la mínima obstrucción por parte de los peatones o de vehículos lentos y de servicio. En este caso, existirían solo dos alternativas de fondo: a) trasladar las actividades, o b) bajar la jerarquía a las vías.

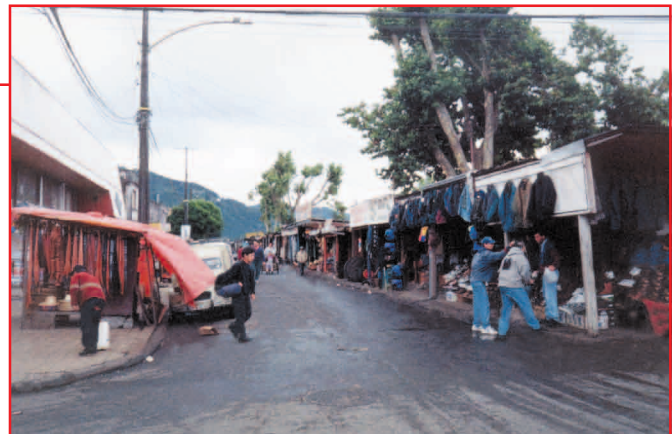
*Vehículos estacionados obstaculizan la visibilidad y el cruce de peatones. Nótese acera a la derecha invadida por puestos de feria*

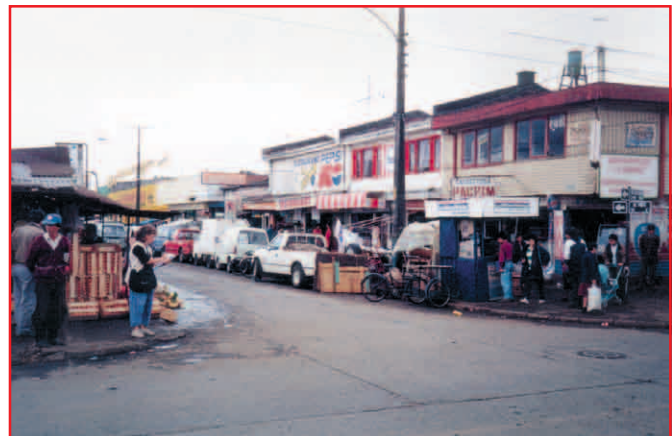
*Vehículos y puestos de feria que obstaculizan circulación y cruce de peatones*

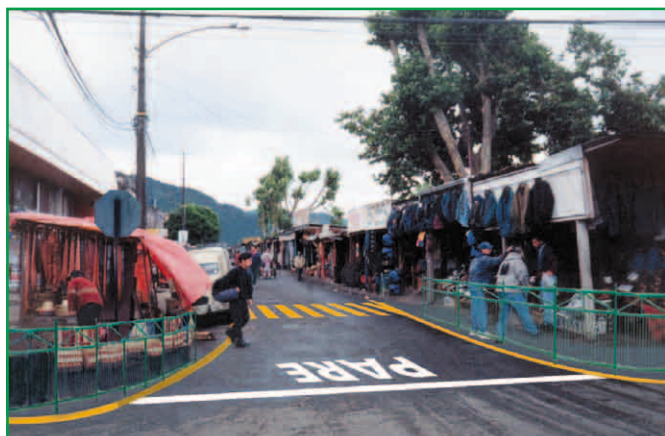
*Extensiones de aceras y franja extra de calzada asignada a peatones. Vallas para canalizar. Nótese cruce desplazado hacia atrás de línea de detención*

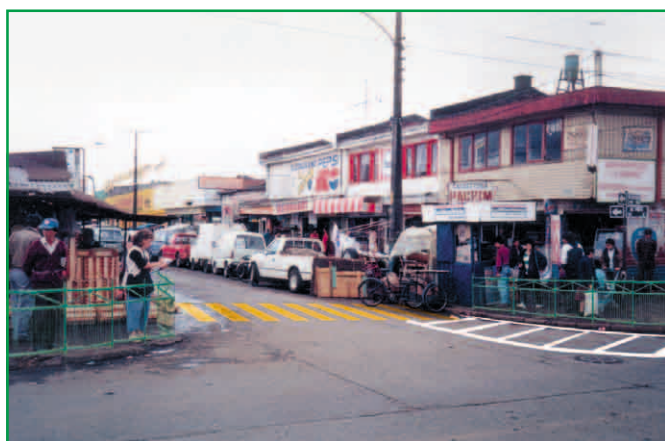
*Extensiones de acera y vallas mejoran condiciones de seguridad para cruce de peatones.*

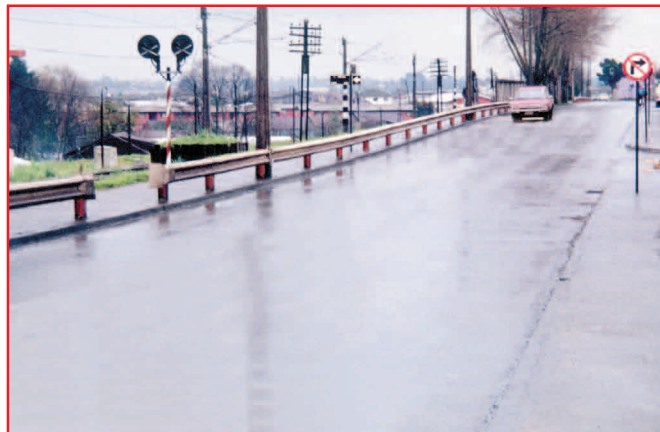
*Tramo largo y recto incentiva la velocidad. No se percibe la intersección "T".  
Vehículos de vía menor no tienen brechas seguras*

1. Exceso de velocidad en vía principal a lo cual contribuye el hecho que la vía es larga y recta.
2. Falta de notoriedad de la intersección.
3. Faltan brechas seguras para los vehículos que emergen desde la vía menor, principalmente por el exceso de velocidad en la vía principal.
4. Faltan facilidades peatonales seguras.
5. En las vías interiores, mala visibilidad debido a estacionamiento de vehículos hasta la esquina.

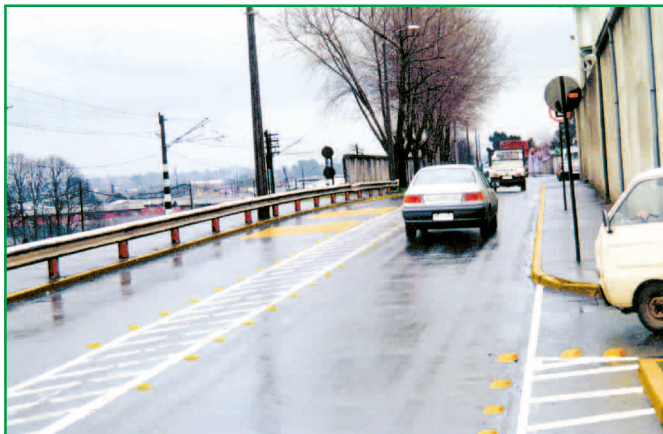
*Bandas alertadoras y mediana fantasma que angosta la vía, calman las velocidades. Peatones pueden cruzar en dos etapas. Vehículos de vía menor ahora pueden tener brechas más seguras*

Las medidas lograron sus objetivos, puesto que redujeron las velocidades en la vía principal, mejoró también la notoriedad de

la intersección, y se produjeron brechas más seguras para los vehículos de la vía menor. Mejoró la seguridad peatonal debido a las

reducciones de velocidad y a las islas peatonales que le permitieron cruzar en dos etapas.

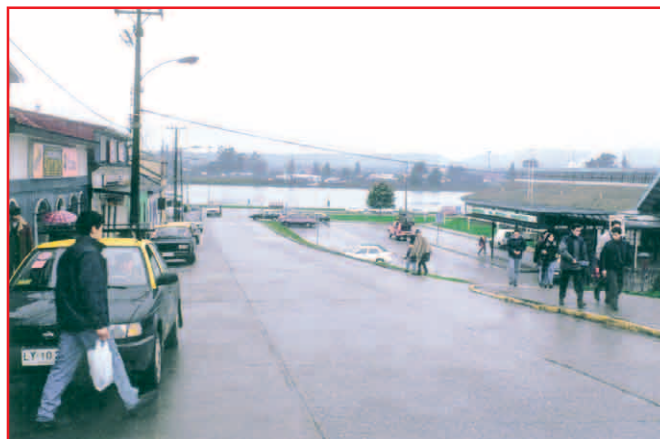
*En este tramo existen muchos conflictos por los accesos vehiculares al terminal (a la derecha). No existen facilidades para el cruce seguro de peatones, tienden a cruzar en cualquier lugar*

1. Falta de canalización de los movimientos vehiculares de entrada y salida del terminal.
2. Los peatones tienden a cruzar en lugares riesgosos pues no existe encauzamiento de los cruces peatonales.
3. Falta de facilidades formales para el cruce de peatones.
4. Vehículos estacionados en la calzada contribuyen a los riesgos de los peatones puesto que estos tienden a cruzar entre los vehículos.
5. En la intersección falta espacio de protección para aquellos vehículos que viran a la izquierda.

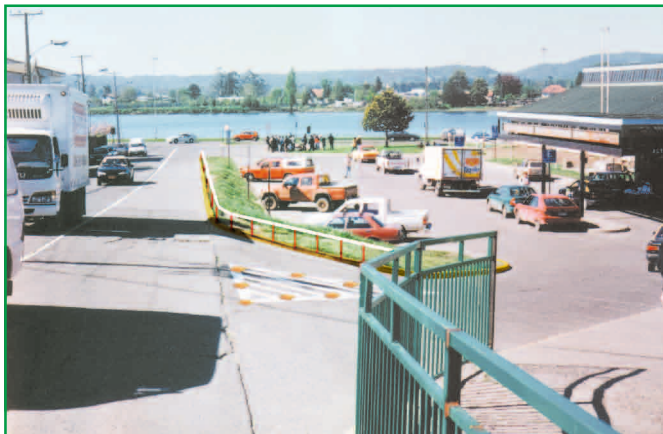
Se canalizan los movimientos vehiculares en los accesos al terminal. Peatones son canalizados con vallas y barreras hacia lugares más seguros.

No se implementó todo el conjunto de medidas recomendadas. Los elementos

faltantes se han trucado en las fotos, y el caso se muestra por su particularidad.

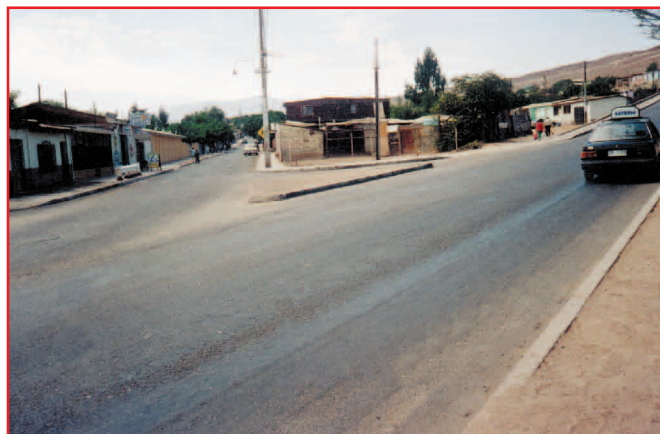
*Vía principal con exceso de velocidad debido a que es una vía larga, recta y en pendiente. Virajes hacia la izquierda riesgosos (hacia vía a la izquierda)*

1. Exceso de velocidad en la vía principal (Manutara), la cual es incentivada por el hecho que la vía es larga, recta, y tiene pendiente.
2. Falta de espacio seguro de espera en vía principal para vehículos que viran hacia la izquierda.
3. Falta de encauzamiento de los movimientos vehiculares.
4. Falta de facilidades para el cruce seguro de peatones.

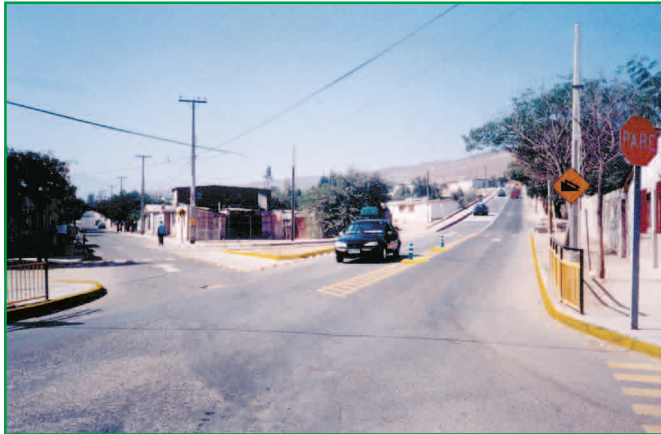
*Bandas alertadoras y mediana fantasma calman las velocidades. Todos los movimientos son canalizados. El viraje a la izquierda se canaliza a través de una oreja*

El conjunto de medidas aplicadas en esta compleja situación han cumplido con sus objetivos: las velocidades han sido

calmadas en la vía principal, y los movimientos vehiculares y peatonales ahora se realizan en forma más segura.

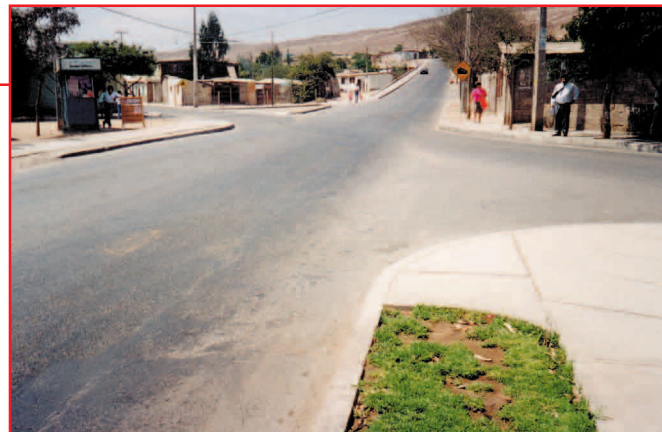
*Aquí se producían conflictos con vehículos esperando para virar a izquierda.  
Peatones no cuentan con ninguna facilidad para cruzar*

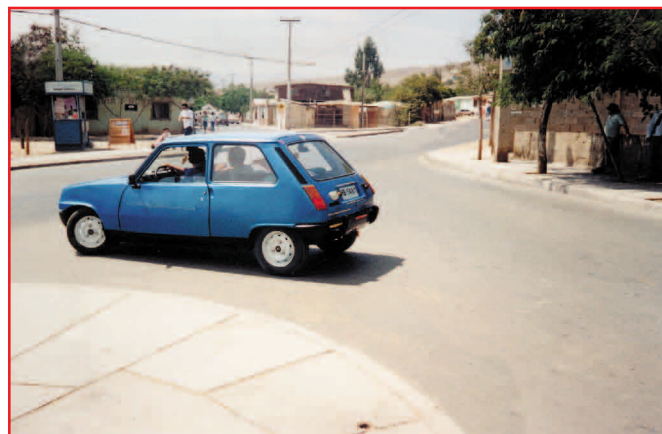
*Falta canalización de movimientos vehiculares en vía menor*

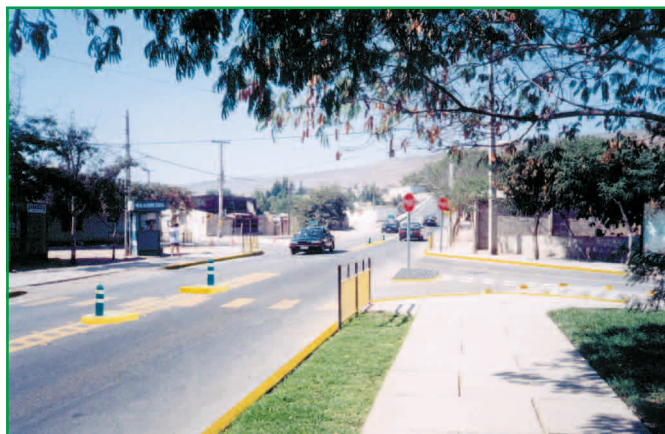
*Los virajes son canalizados a través de una oreja hacia vía de la derecha. Se proveen cruces peatonales con islas para que crucen en dos etapas y vallas canalizadoras*

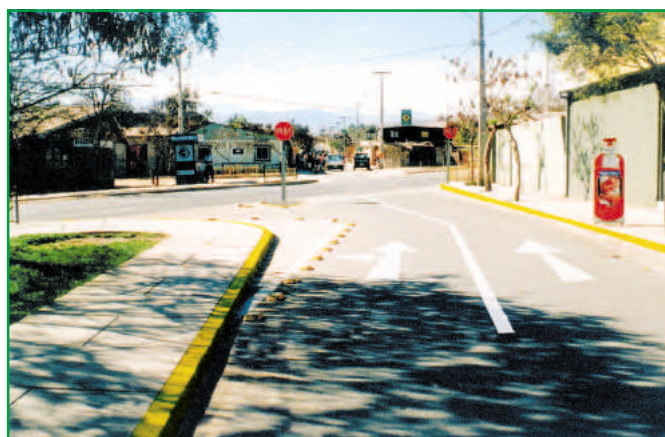
*Movimientos vehiculares canalizados que también contribuyen a que vehículos calmen su velocidad*

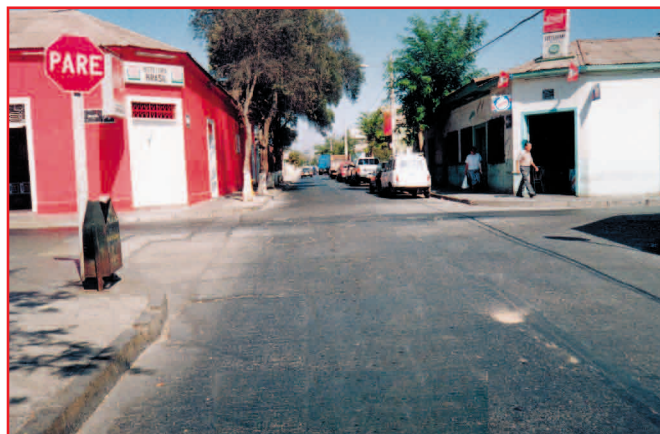
1. Mala visibilidad para los vehículos que emergen desde vía menor. Esto se debe a la línea de edificación, existencia de árboles, postes y vehículos que se estacionan hasta la esquina.
2. Falta de brechas seguras para los vehículos de vía menor, debido a velocidad de vehículos en vía principal.
3. Conflictos entre peatones que cruzan y vehículos que viran o que esperan en línea de detención.
4. Falta de facilidades seguras para el cruce de peatones

*En esta intersección, los vehículos de la vía menor tienen mala visibilidad debido a la línea de edificación, árboles, y vehículos que se estacionan hasta la esquina. Peatones cruzan entre vehículos estacionados*

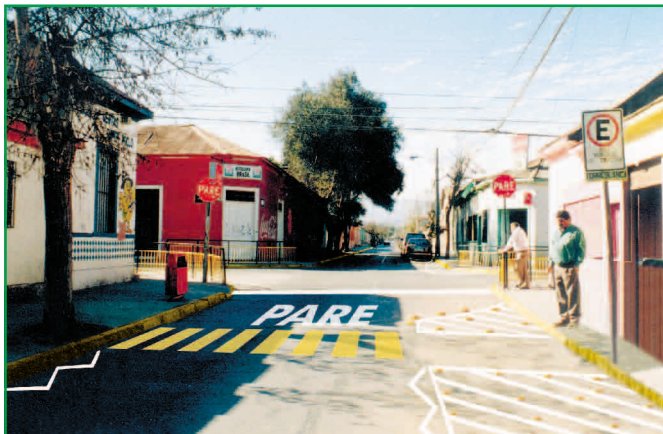
Extensiones de aceras mejoran la visibilidad de los vehículos de la vía menor, y permite cruce de peatones en lugares despejados y retirados de las esquinas para evitar conflictos con vehículos que esperan o viran

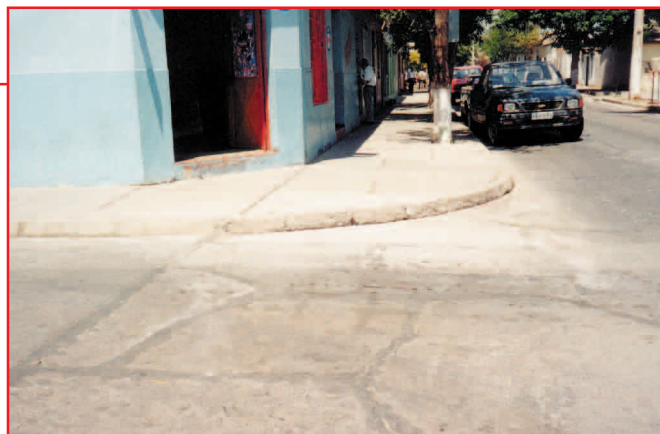
*Postes, árboles y vehículos estacionados, entorpecen visibilidad de conductores de vía menor, y de los peatones que cruzan*

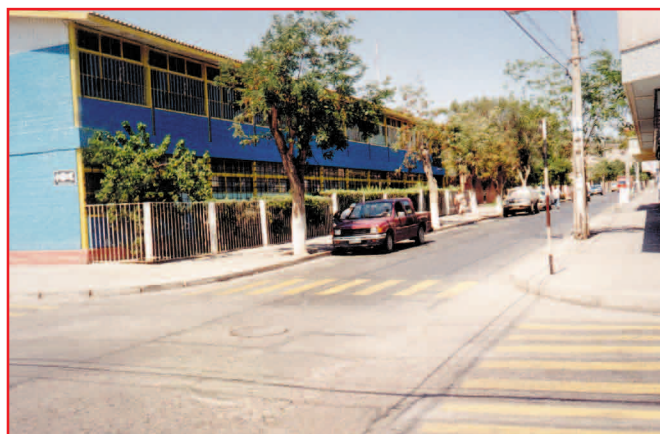
*Postes y árboles entorpecen visibilidad para conductores de vía menor*

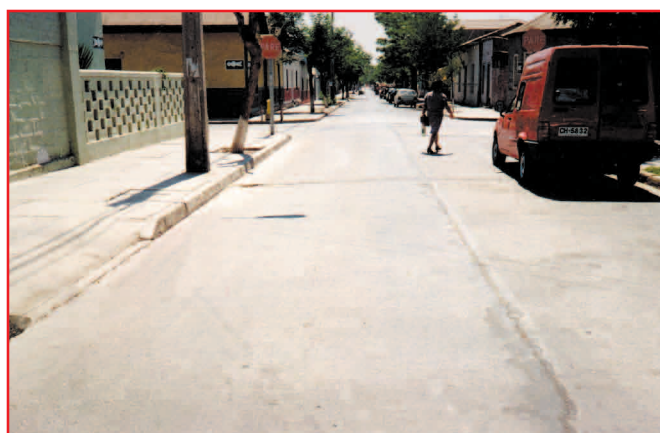
*Vía larga y recta incentiva la velocidad; los vehículos estacionados a un costado entorpecen la notoriedad de la intersección con la vía menor. Peatones cruzan entre vehículos*

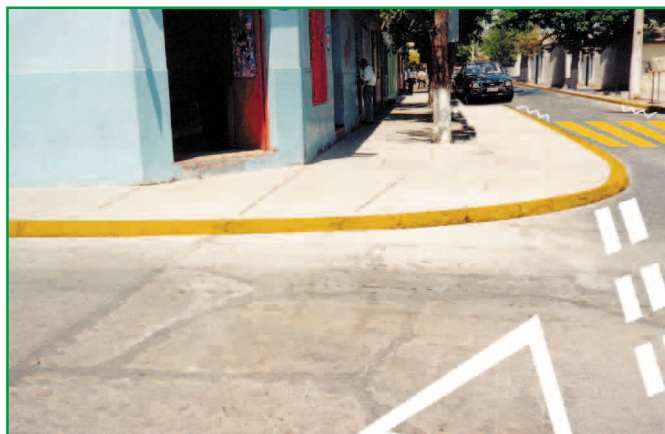
*Extensión de acera mejora la visibilidad tanto de vehículos como de peatones*

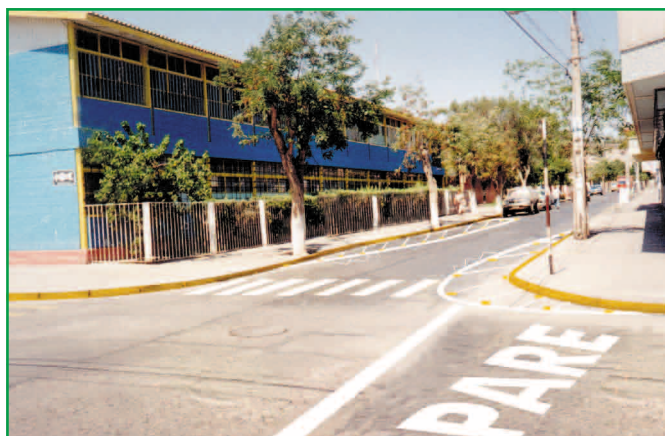
*Extensiones fantasma de aceras permiten que vehículos se asomen más adelante. También calma la velocidad de vehículos en vía principal (se crea como una curva falsa)*

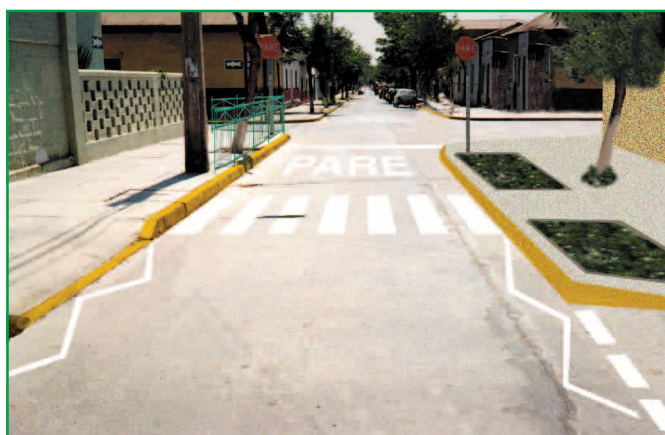
*Extensión de acera angosta la vía y calma la velocidad. También mejora la notoriedad de la intersección con la vía menor y permite que peatones crucen en un espacio despejado de vehículos estacionados*

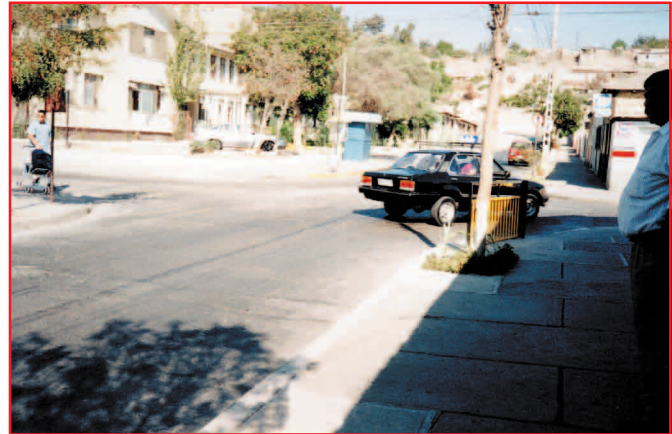
1. La intersección es regulada como intersección de dos vías, cuando operacionalmente son cuatro las vías que aquí concurren: dos convergentes y dos divergentes. Lo anterior crea situaciones confusas para el conductor, conflictos y riesgos de accidentes.
2. Curva y pendiente precediendo la intersección en una de las vías resulta en exceso de velocidad y percepción de la intersección sin la debida antelación.
3. Lo anterior se ve empeorado por la existencia de estacionamiento a ambos lados de la vía justo después de la curva y antes de la intersección, parada de locomoción colectiva y acceso a hospital.
4. Falta de facilidades para el cruce seguro de peatones cuyos flujos son altos debido a la presencia de hospital.

*En esta intersección los conductores no perciben claramente cómo funciona la intersección. El problema reside en que es regulada como dos vías que se cruzan cuando operacionalmente son cuatro: dos que convergen y dos que divergen*

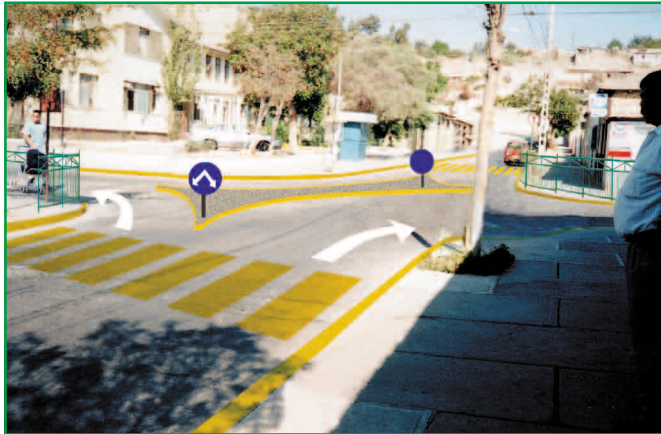
*Simple solución: una isla canalizadora logra articular los movimientos vehiculares sin necesidad de proveer señales de prioridad*

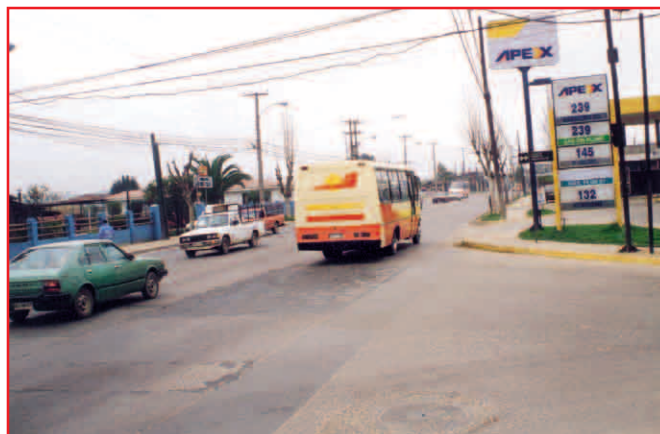
1. Vehículos que viran hacia la izquierda desde la vía principal tienden a hacerlo en forma múltiple ("peineteo") usando la estación de servicio, lo cual crea conflictos con los vehículos que circulan y con aquellos usando la estación de servicio.
2. No existe espacio en la calzada para que vehículos que viran puedan esperar en forma segura.
3. Locomoción colectiva que vira hacia vía menor tiende a usar como parada el tramo a partir de la esquina lo cual produce bloqueos y entrecruzamientos riesgosos.
4. Parada de locomoción colectiva en vía principal muy cerca de la intersección produce conflictos por entrecruzamientos.
5. Existencia de acceso a restaurante justo en la intersección.
6. Falta de facilidades seguras para el cruce de peatones.
7. Falta de demarcaciones

*En la vía principal se producen múltiples virajes simultáneos hacia la izquierda "peineteando" (hacia esta vía de la derecha) incluso pasando a través de la bencinera*

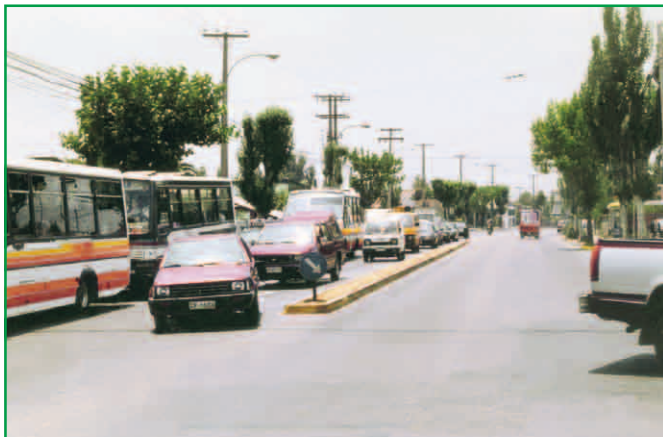
*Isla mediana impide los virajes múltiples simultáneos y se eliminan los conflictos*

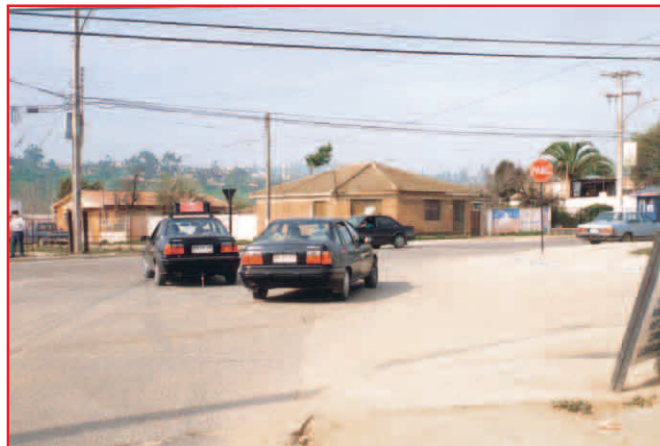
1. Falta de encauzamiento de los diferentes movimientos que ocurren a la salida/ entrada de la vía menor, lo cual provoca entrecruzamientos vehiculares riesgosos.
2. A la vía menor llega otra vía justo antes de la intersección, lo cual provoca confusión a los conductores al no estar canalizados los movimientos. El conductor que ingresa desde vía principal se confunde puesto que no están jerarquizadas estas dos vías menores.
3. Falta de elementos que den mayor seguridad a los peatones.
4. Falta de demarcaciones en la vía principal y en las menores

*En esta intersección existen muchos conflictos entre vehículos que salen y vehículos que entran a la vía, debido a la falta de canalización de los diferentes movimientos*

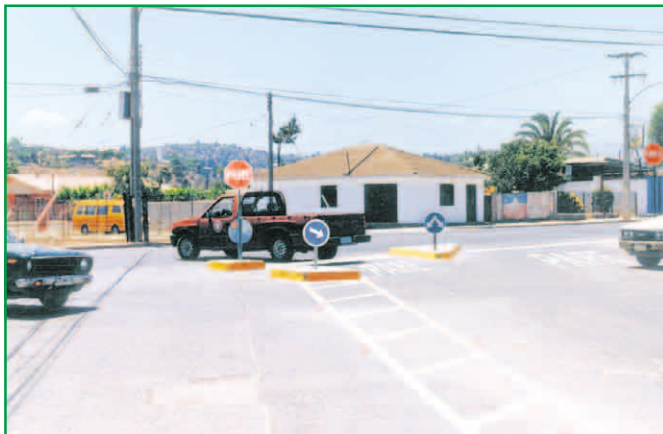
*Mediana fantasma e islas canalizan los diferentes movimientos vehiculares reduciendo los conflictos*

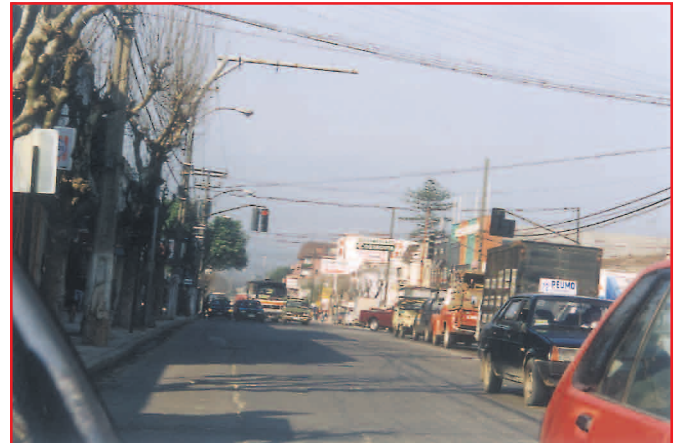
*Falta de demarcaciones incentiva entrecruzamientos vehiculares*

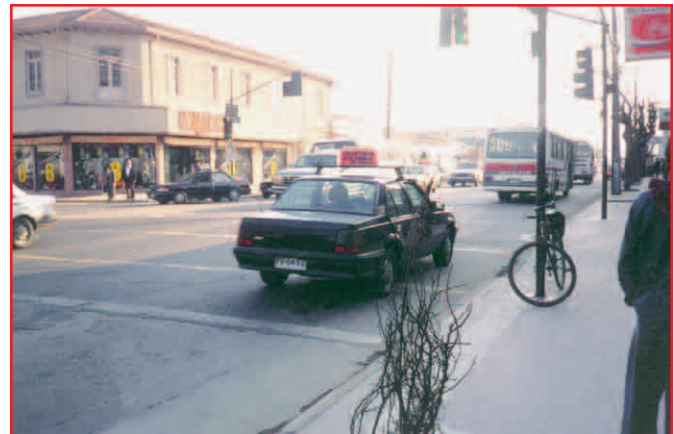
*Vehículos tienden a bloquear la intersección y estacionarse muy cerca de las esquinas obstaculizando paso de peatones*

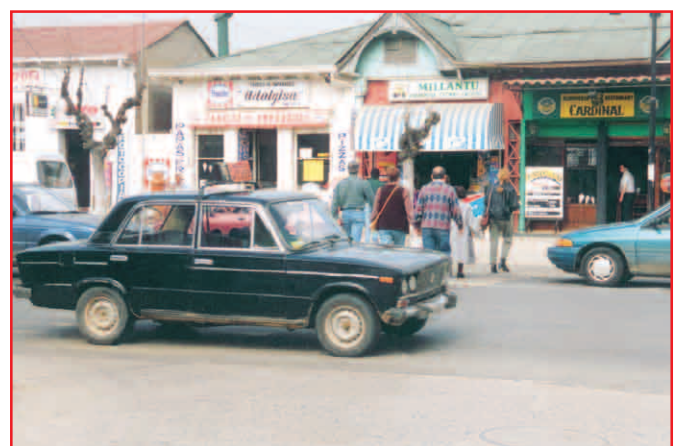
*Peatones tienden a cruzar en lugares riesgosos pues no tienen elementos que los orienten*

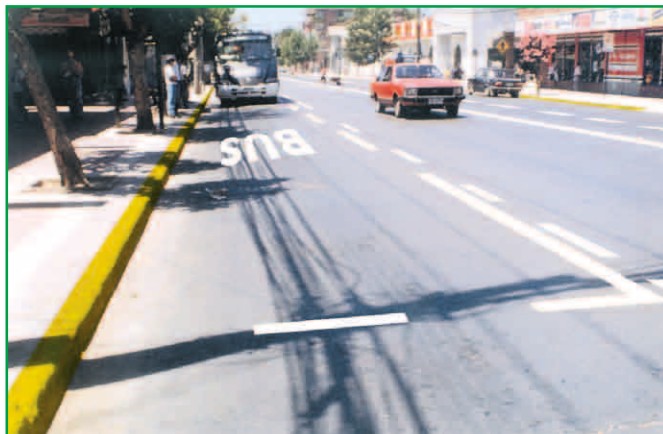
*Demarcaciones de eje, pista y de paradas, incentivan mejor comportamiento de conductores*
