# *Hacia vías* **URBANAS MAS** **SEGURAS**

Medidas correctivas de bajo costo  
aplicadas en ciudades chilenas

GOBIERNO DE CHILE  
CONASET

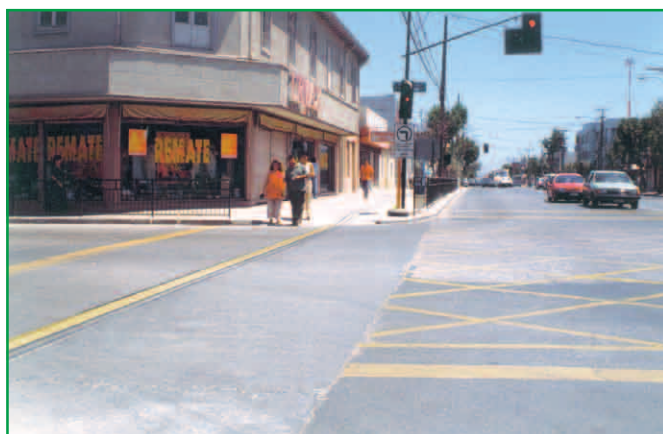
*Demarcaciones no bloquear y vallas peatonales mejoran comportamiento de los conductores. Estas últimas desincentivan estacionamiento hasta las esquinas*

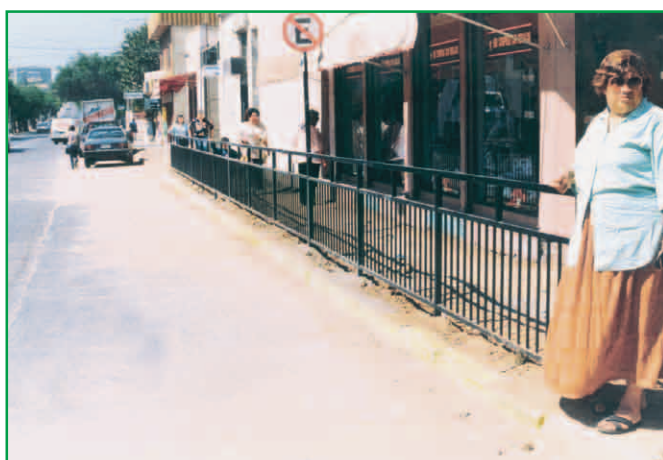
*Vallas peatonales impiden cruces peatonales en lugares riesgosos*

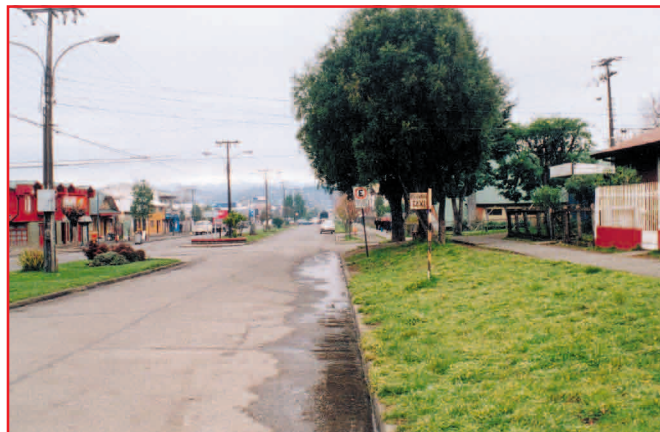
1. Conflictos múltiples de virajes hacia la izquierda desde ambas vías.
2. Si bien existe espacio de resguardo en la mediana para hacer los virajes en dos etapas, la cantidad de movimientos excede la capacidad de este espacio. Además el espacio es insuficiente para el resguardo de vehículos grandes, y la visibilidad está obstaculizada por los postes de alumbrado.
3. Falta de brechas seguras para los vehículos de la vía menor debido a la velocidad y volúmenes en ciertos períodos en la vía principal.
4. Conflictos entre los peatones que cruzan y los vehículos que viran
5. Ausencia de demarcaciones

*Intersección con conflictos por múltiples virajes hacia la izquierda; faltan brechas seguras para la vía menor y facilidades seguras para el cruce de peatones*

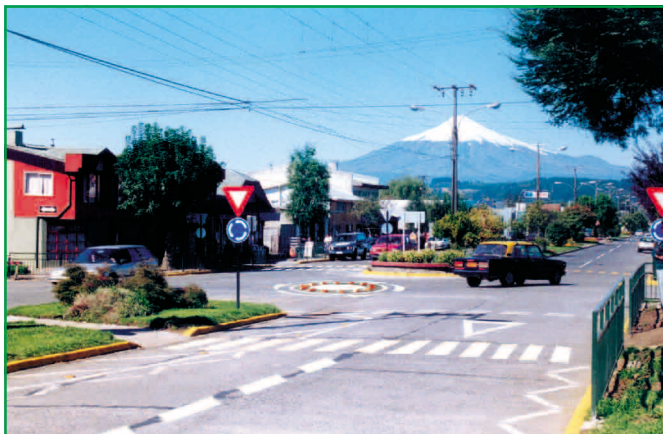
*Mini-rotonda elimina conflictos por virajes hacia la izquierda y provee brechas más seguras. Se proveen cruces peatonales más seguros desplazados de las esquinas*

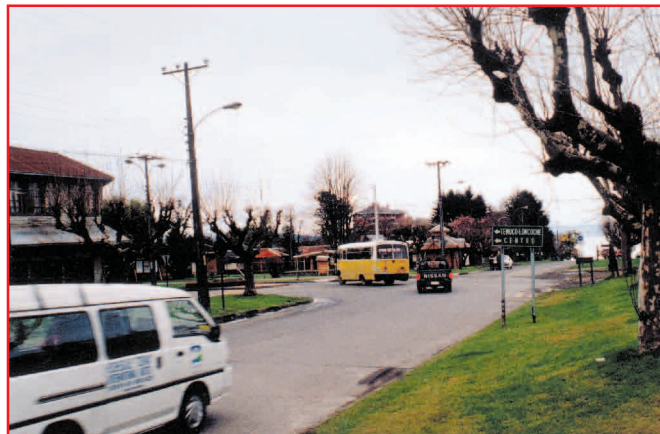
*Esta aparenta ser una intersección "T"; sin embargo, en la realidad opera como una vía principal con curva cerrada (90°) que se intersecta con tres vías diferentes, y con múltiples virajes hacia la izquierda. Esto causa confusión a los conductores y conflictos*

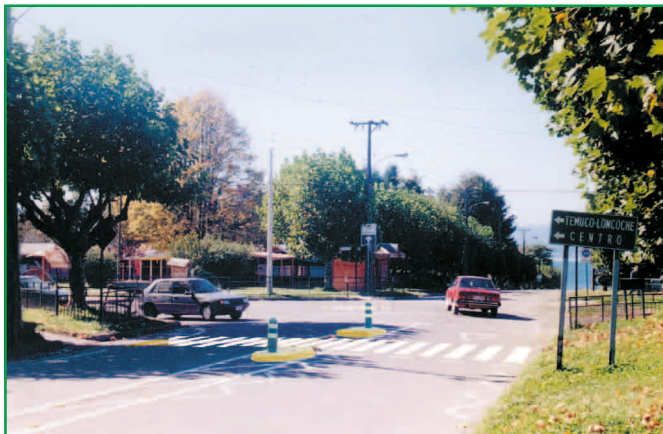
Mini-rotonda articula los diferentes tipos de vías que se cruzan y elimina conflictos de virajes hacia la izquierda. Se simplifica la operación para los conductores y se crean condiciones más seguras para el cruce de peatones

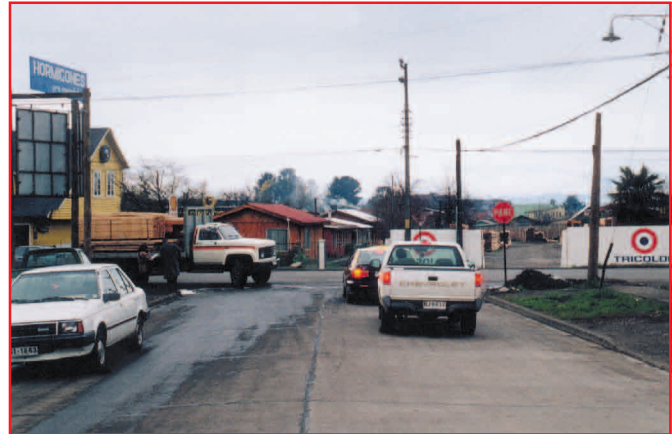
1. Múltiples conflictos por virajes hacia la izquierda desde ambas vías, especialmente desde la vía menor.
2. Falta de brechas seguras para los vehículos que viran hacia la izquierda desde vía menor; esto se debe a los altos flujos vehiculares en la vía principal y a la velocidad puesto que es una vía de acceso/salida a la ciudad.
3. Mala visibilidad para los vehículos que emergen desde vía menor, lo cual se debe principalmente a los vehículos que se estacionan a ambos lados sobre la acera.
4. Falta de notoriedad de la intersección desde vía principal.
5. Faltan facilidades seguras para el cruce de peatones.

*Intersección con conflictos por múltiples virajes hacia la izquierda. Exceso de velocidad en vía principal (vía de acceso a la ciudad) y falta de brechas para vehículos de vía menor*

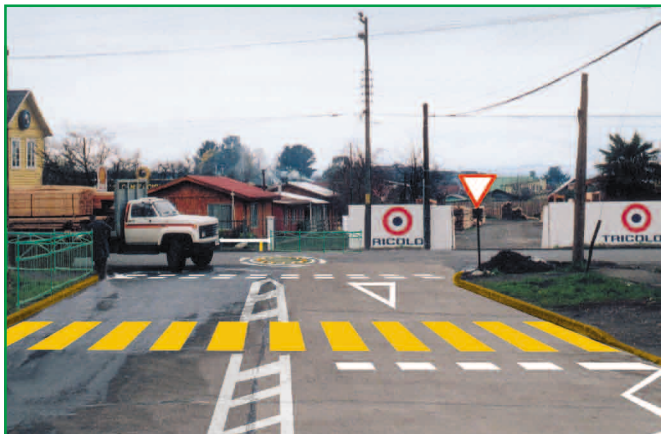
*Mini-rotonda elimina conflictos por virajes hacia la izquierda, calma las velocidades en vía principal y permite brechas seguras. Nótese cruce peatonal desplazado desde la esquina*

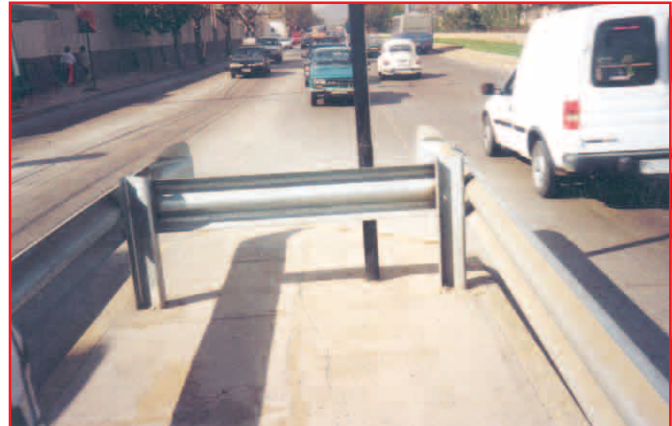
1. Conductores de la vía menor no perciben claramente que no pueden virar hacia la izquierda.
2. Existencia de un acceso (en vía principal) justo en intersección.
3. Ubicación de parada de buses (en vía principal) genera entrecruzamientos justo en el lugar más conflictivo de la intersección, donde esperan los vehículos que viran hacia la izquierda.
4. No existe espacio bien definido de espera para los vehículos que viran hacia la izquierda desde vía principal.
5. En general, falta de encauzamiento (canalización) de los movimientos que aquí ocurren.

*Esta es una intersección "T" (vía menor está hacia la derecha) en donde se producen conflictos debido principalmente, a la falta de canalización de los movimientos vehiculares, especialmente los virajes hacia la izquierda a vía menor*

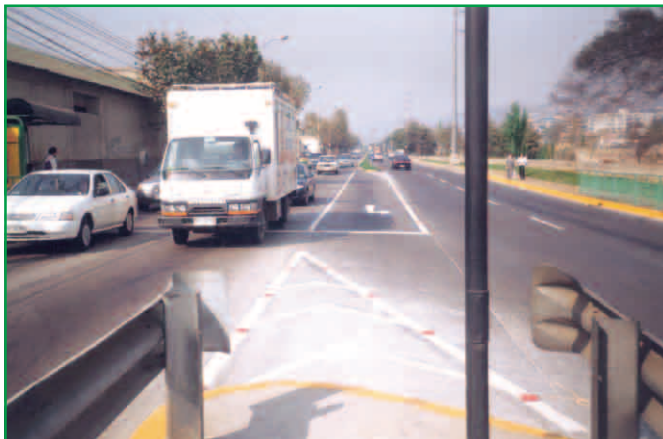
Se habilita una pista para los virajes hacia la izquierda y se extiende la mediana para canalizar los movimientos. Se proveen todas las demarcaciones requeridas para canalizar los flujos.

Las medidas implementadas han cumplido con sus objetivos, los movimientos vehiculares están claramente canalizados y

se han reducido los conflictos. Esto a pesar que la extensión de la mediana para impedir virajes hacia la izquierda no se hizo

sólida como se propuso, ni tampoco se eliminó la parada de buses antes de la intersección.

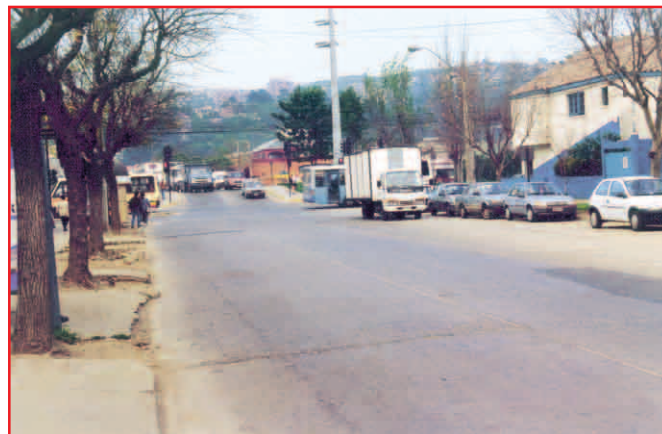
*En este tramo de vía los vehículos transitan a exceso de velocidad debido a que este sector se ha ensanchado para dar espacio a los estacionamientos. La vía se amplía de dos a cuatro pistas incentivando la velocidad y conflictos por los estacionamientos*

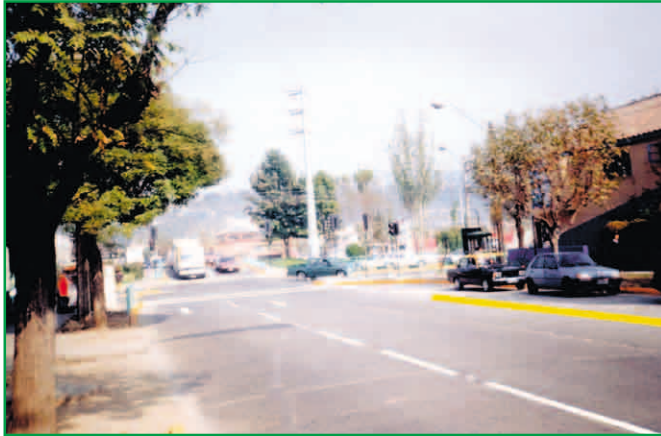
Se segrega espacio del estacionamiento con extensiones de acera y solera a lo largo del tramo. Lo anterior angosta la vía dando continuidad a la alineación del tramo precedente. Se calman velocidades y reducen conflictos

Las medidas aplicadas han cumplido con sus objetivos, calmándose las velocidades y reduciendo conflictos entre vehículos, y entre éstos y

peatones, estos pese a que la solera para segregar el estacionamiento (que ha sido trucada en la fotografía) no pudo ser

implementada. En este sentido la extensión de acera y demarcaciones lograron el efecto segregador.

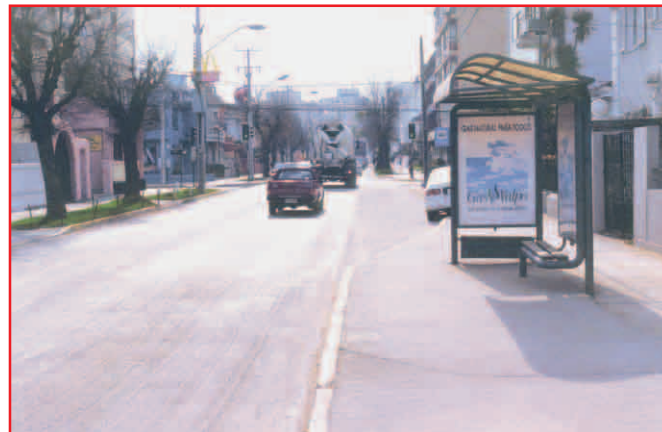
1. Entrecruzamientos, en o cerca de la intersección, entre buses que se detienen y parten y vehículos que circulan. Bahía de buses que termina pasada la intersección contribuye a estos entrecruzamientos.
2. Falta de notoriedad de la intersección, a lo cual contribuye la bahía de buses que continúa pasada la intersección.
3. Vehículos tienden a detenerse en bahía de buses.
4. Vehículos estacionados hasta la esquina dificultan paso de peatones.
5. Conflictos entre vehículos que viran y peatones que cruzan.

*La bahía de parada de buses (derecha) continúa hasta pasada la intersección, situación que provoca entrecruzamientos entre buses y otros vehículos en lugares riesgosos. Además, falta notoriedad a la intersección*

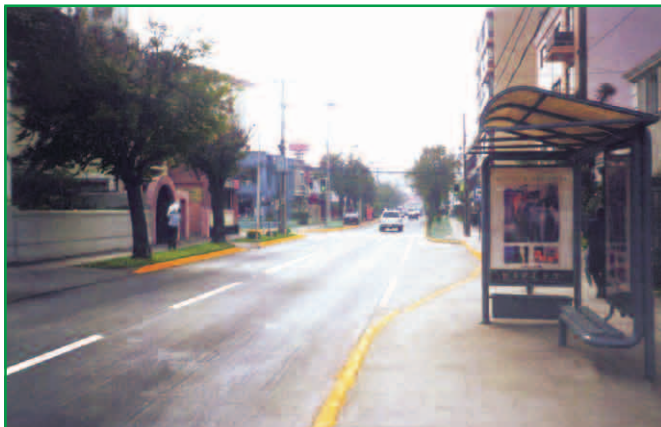
*Extensión de acera delimita la bahía de buses, reduciendo entrecruzamientos en la intersección. La extensión y demarcaciones mejoran notoriedad de la intersección*

Las medidas, pese a no haberse ejecutado en su totalidad han cumplido sus objetivos, especialmente por la delimitación

de la bahía de buses que estaba produciendo entrecruzamientos riesgosos en y en las proximidades de la intersección. Las demarcaciones,

especialmente las soleras amarillas produjeron un gran impacto en cuanto a la percepción de la notoriedad de la intersección.

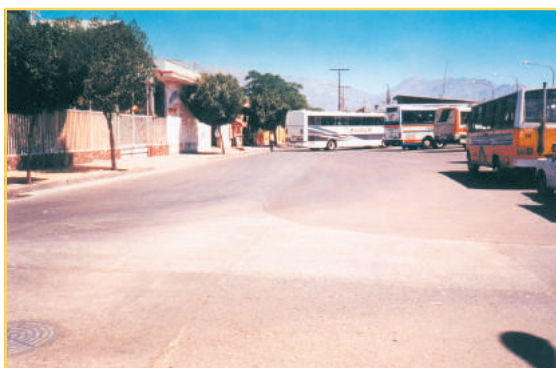
Foto1

*En aquellos lugares donde se necesitan islas canalizadoras, éstas casi siempre están ya marcadas naturalmente en la calzada como se puede apreciar en la foto*

| FACTORES | MEDIDAS |
|---|---|
| Falta de canalización o encauzamiento | <ul style="list-style-type: none"> <li>• Demarcaciones de pistas, de ejes, de franjas de estacionamiento, de flechas de dirección</li> <li>• Islas canalizadoras (sólidas o fantasmas). <i>Nótese en ilustración al final (foto 1 y 2) de esta lista que, generalmente, las islas siempre se marcan naturalmente en la calzada con el paso del tráfico.</i></li> <li>• Medianas (para flujos opuestos) y bandejones</li> <li>• Señales informativas</li> </ul> |

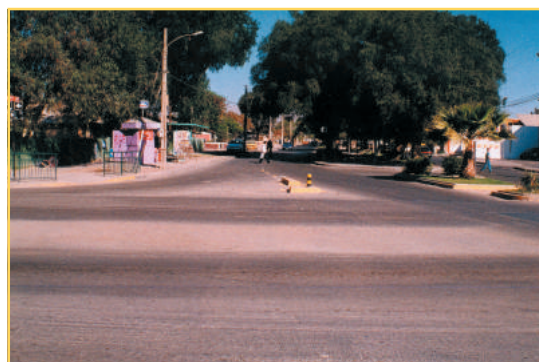
Foto2

*La isla que se necesita para segregar los movimientos del terminal del espacio de la vía, está ya naturalmente marcada en la calzada*

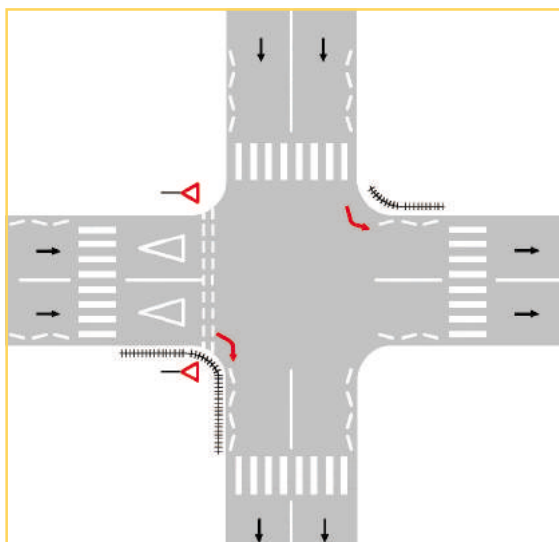
**Figura 1.**  
Intersección de prioridad, con ambas vías de un sentido

En intersecciones de prioridad se recomienda que los cruces cebra se desplacen al menos seis metros desde la esquina cuando hayan virajes involucrados (figuras 1, 2, 3, 4, 5), y en las vías menores, hacia atrás de la línea de detención; excepto, i) cuando la vía menor es de doble sentido (figuras 2 y 3) y no es posible instalar islas peatonales (como en figura 5) e, ii) cuando por razones de pendiente o curvatura dicho cruce pudiera quedar visualmente obstaculizado.

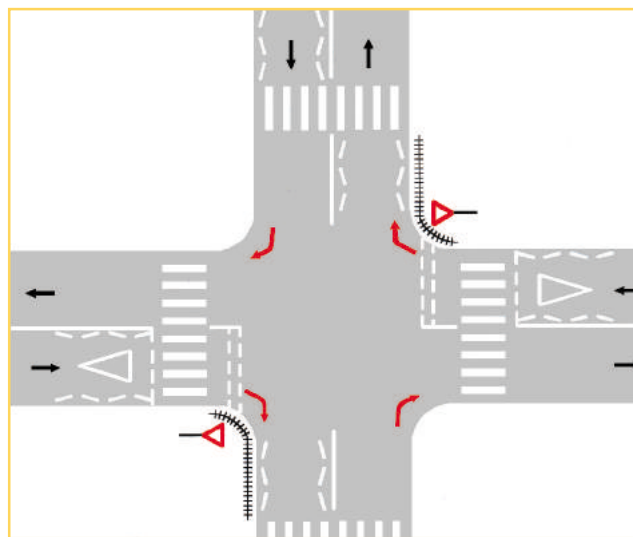
**Figura 2.**  
Intersección de prioridad, con ambas vías de dos sentidos

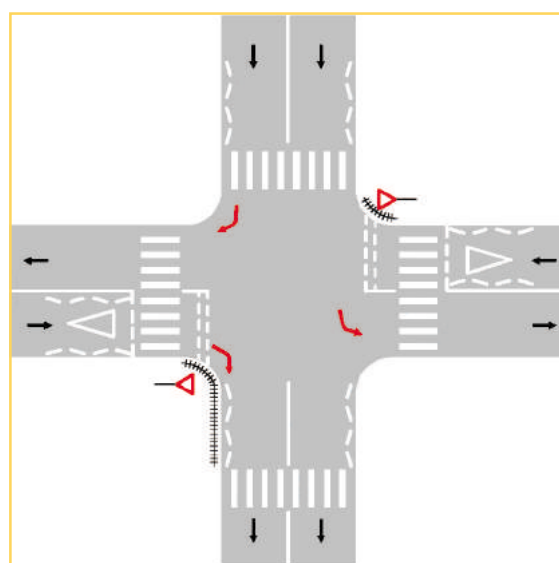
**Figura 3.**  
Intersección de prioridad, con vía principal de un sentido y menor de doble sentido

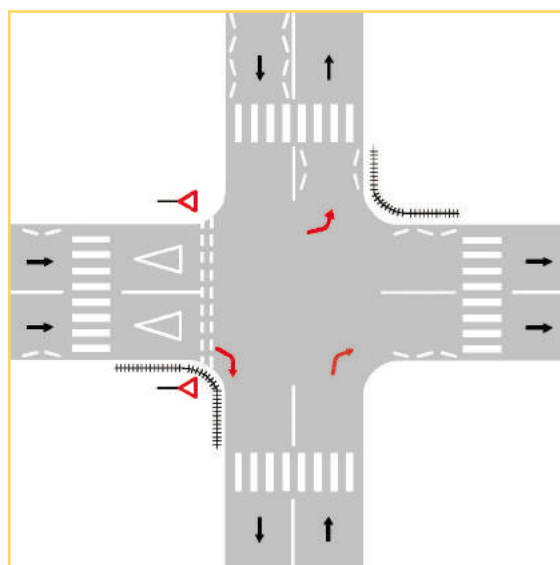
**Figura 4.**  
Intersección de prioridad, con vía principal de doble sentido y menor de un sentido

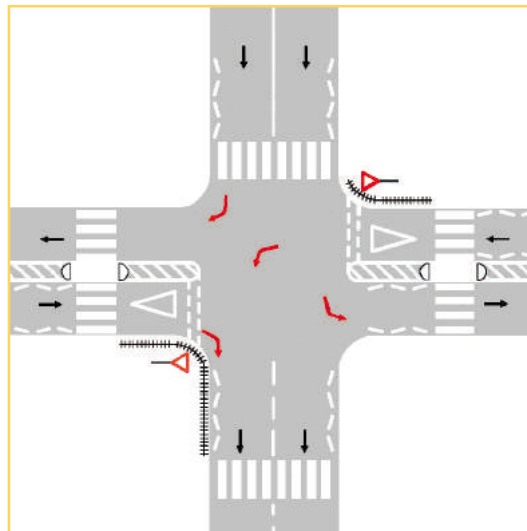
**Figura 5.**  
Cruces peatonales retirados en vía menor de doble sentido deben ir apoyados con islas peatonales

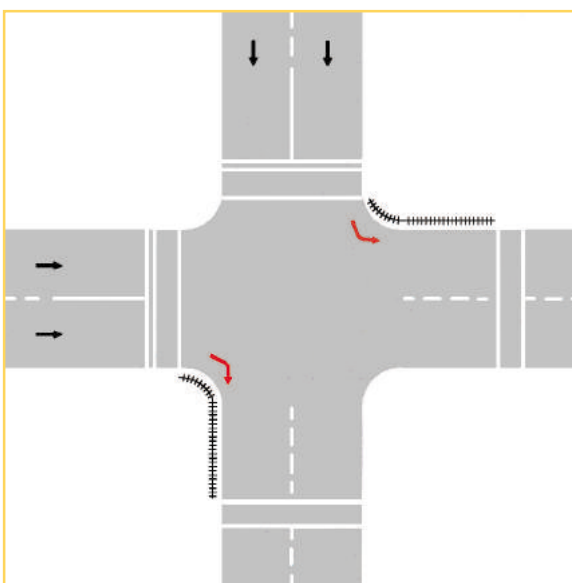
**Figura 6.**  
Intersección semaforizada con ambas vías de un sentido, con cruces peatonales desplazados

En intersecciones semaforizadas también se recomienda que los cruces peatonales se desplacen al menos seis metros desde la esquina cuando hayan virajes involucrados (figuras 6, 7, 8), excepto cuando por razones de pendiente o curvatura dicho cruce pudiera quedar visualmente obstaculizado.

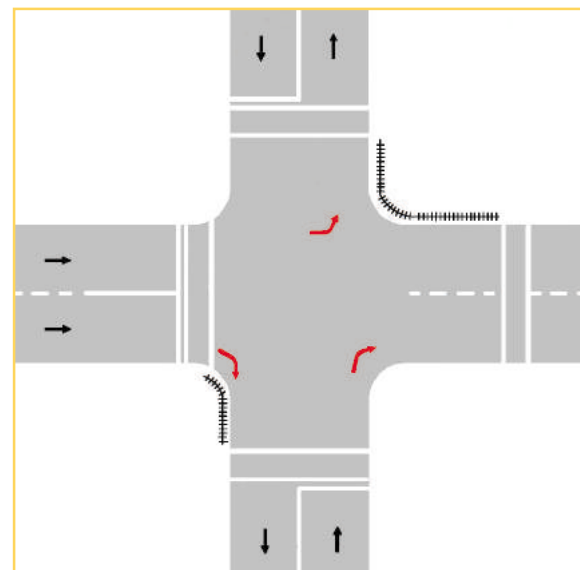
**Figura 7.**  
Intersección semaforizada con una vía de un sentido y la otra de doble sentido

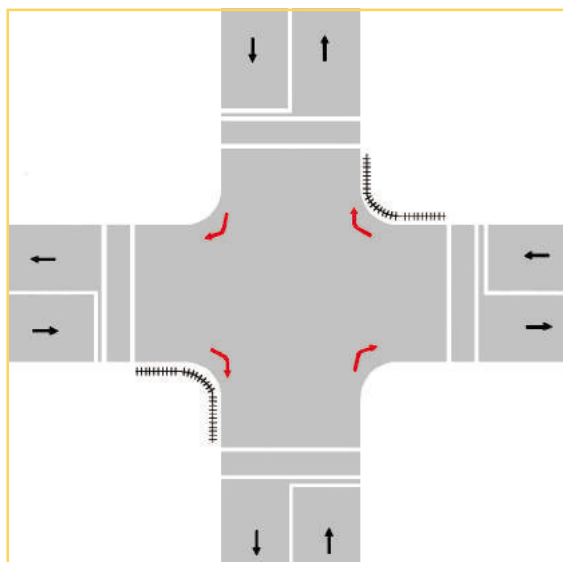
**Figura 8.**  
Intersección semaforizada con las dos  
vías de doble sentido, con cruces  
peatonales desplazados

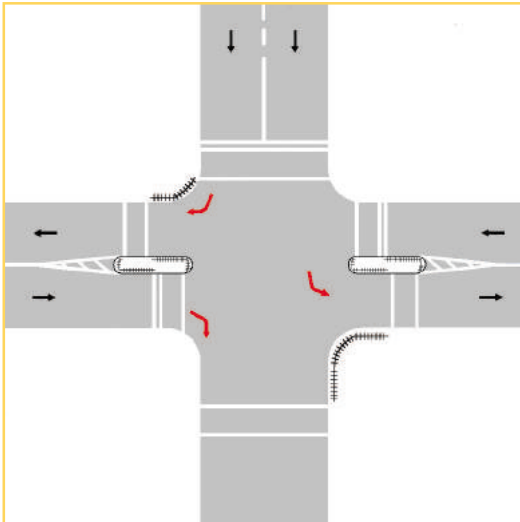
**Figura 9.**  
Intersección semaforizada  
con cruce peatonal escalonado en la vía de doble sentido

Cuando el espacio lo permita, en intersecciones semaforizadas de vías de doble sentido, proveer cruces peatonales escalonados especialmente cuando existan altos flujos peatonales (figura 9). También se recomienda escalonar los cruces cebra cada vez que el espacio lo permita, especialmente en lugares con altos flujos peatonales, como por ejemplo, en los colegios, hospitales, etc. (figura 10)

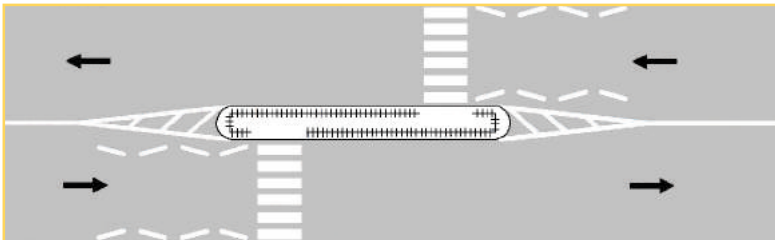
**Figura 10.**  
Cruce cebra escalonado en tramo de vía

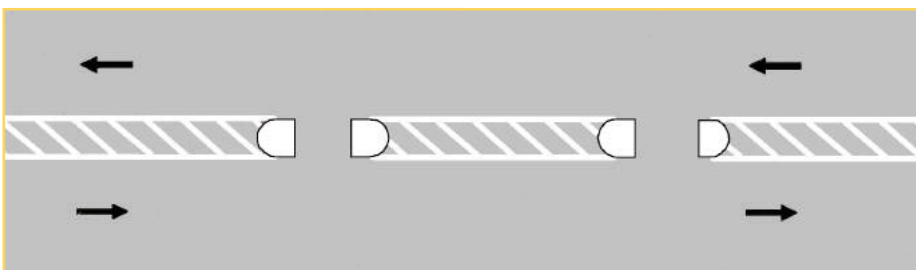
**Figura 11.**  
Islas peatonales sobre mediana.

En el caso de tramos largos donde no se justifiquen cruces cebra o semaforizados, se recomienda instalar islas peatonales a distancias regulares sobre medianas o bandejes fantasmas, o precedidas por isla fantasma canalizadora (figuras 11 y 12)

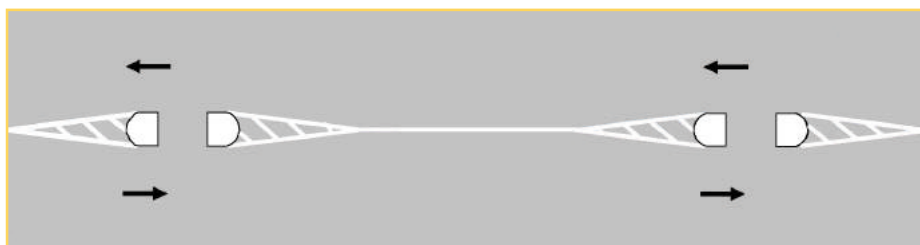
**Figura 12.**  
Islas peatonales  
precedidas de isla  
canalizadora.

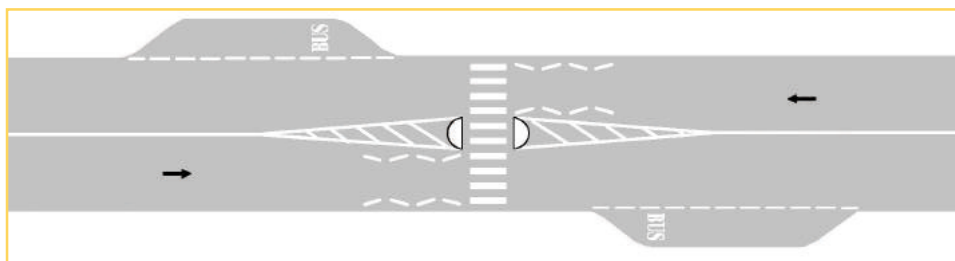
**Figura 14.**  
Paradas de buses en bahía en lados opuestos en forma alternada

Las paradas de locomoción colectiva deben estar siempre: i) pasado los cruces peatonales (cebra o semaforizados) y en vías de doble sentido, a no menos de diez metros de ellos (figuras 13, 14, 15 y 16); ii) en vías de doble sentido, las paradas deben estar en lados opuestos en forma alternada (figuras 13, 14, 15 y 16); iii) cuando exista estacionamiento en la calzada debieran proveerse extensiones de acera para habilitar una parada despejada, ya sea como bahía (figura 15) o como península (figura 16)

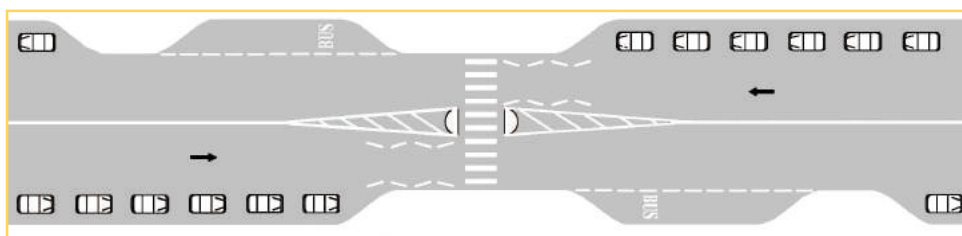
**Figura 15.**  
Paradas de buses en bahías habilitadas cuando hay estacionamiento en calzada

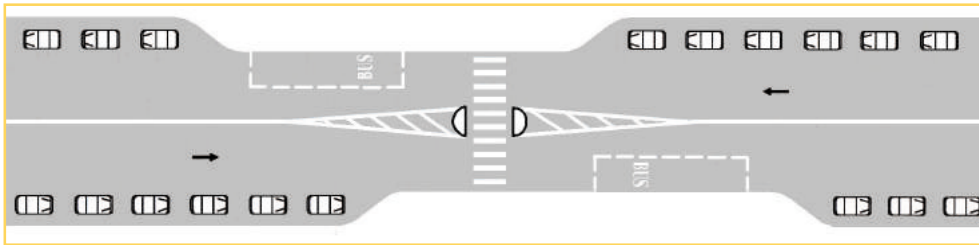
**Figura 16.**  
Paradas de buses en "penínsulas" habilitadas cuando hay estacionamiento en calzada

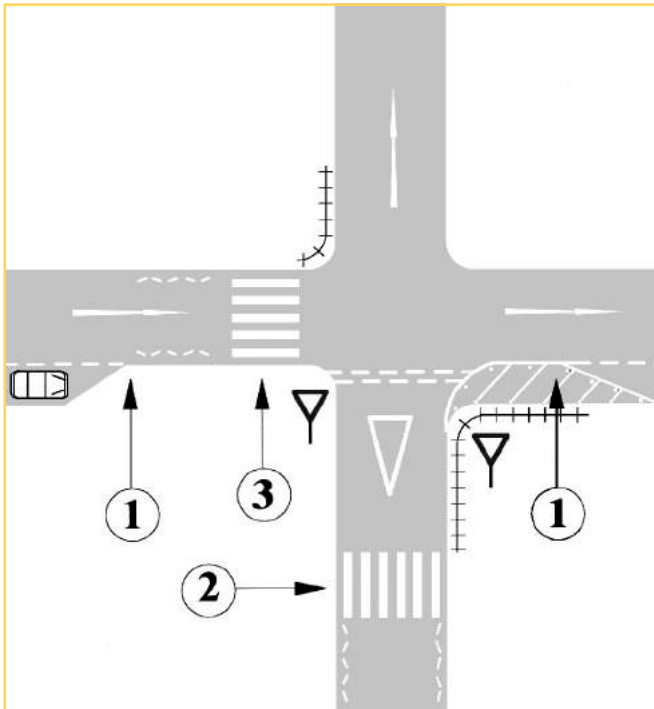
1. Extensiones de acera para mejorar la visibilidad las cuales además de impedir el estacionamiento hasta la esquina, angostan la vía ayudando a calmar las velocidades en vía principal y a mejorar la notoriedad de la intersección. También permiten que los peatones vean mejor y sean mejor vistos cuando van a cruzar.

2. En la vía menor, cruce peatonal retirado a lo menos seis metros de la línea de detención para impedir conflictos entre vehículos que esperan y peatones que cruzan.

3. Cruce peatonal en la vía principal ubicado hacia el lado desde donde viene el tráfico, ayuda a ocasionar brechas para los vehículos que emergen desde la vía menor. No se recomiendan cruces peatonales explícitos pasada la intersección en ninguna de las vías; en su lugar se recomiendan vallas para que los peatones crucen desplazados de la esquina y con precaución.

**Figura 17.**  
Tratamiento a intersección de prioridad, con tráfico de vía menor que emerge desde el lado derecho de vía principal (desde lado del estacionamiento)

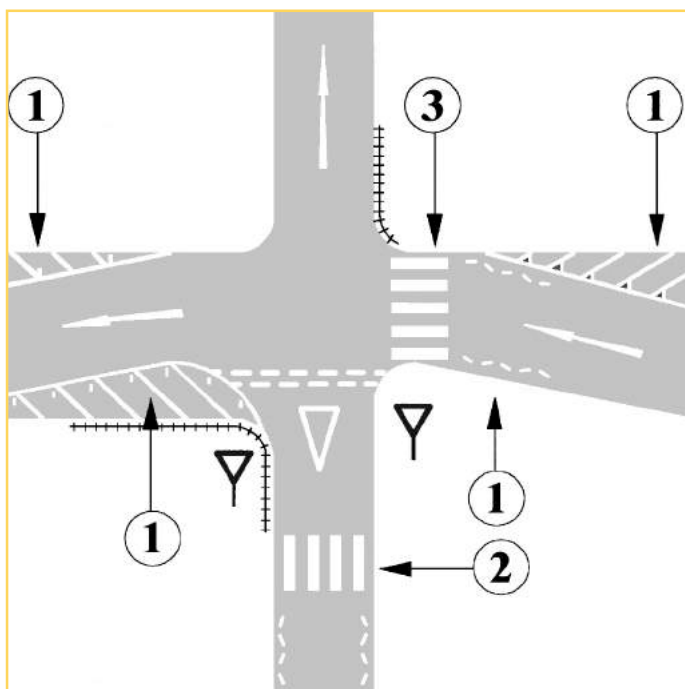
**Figura 18.**  
Tratamiento de intersección de prioridad, donde el tráfico de la vía menor emerge desde el lado izquierdo de vía principal (lado opuesto a franja de estacionamiento)

1. Extensiones de acera para mejorar la visibilidad, las cuales además de impedir el estacionamiento hasta la esquina, angostan la vía ayudando a calmar las velocidades en vía principal y a mejorar la notoriedad de la intersección. También permiten que los peatones al cruzar vean mejor y sean mejor vistos.
